平成19年8月27日  
原子力安全対策課  
(19-43)  
<11時資料配付>

## 美浜発電所1号機の原子炉起動と調整運転の開始について (第22回定期検査)

美浜発電所1号機(加圧水型軽水炉;定格電気出力34.0万kW)は、平成18年11月1日から第22回定期検査を実施しているが、平成19年8月29日に原子炉を起動し、同日に臨界となる予定である。

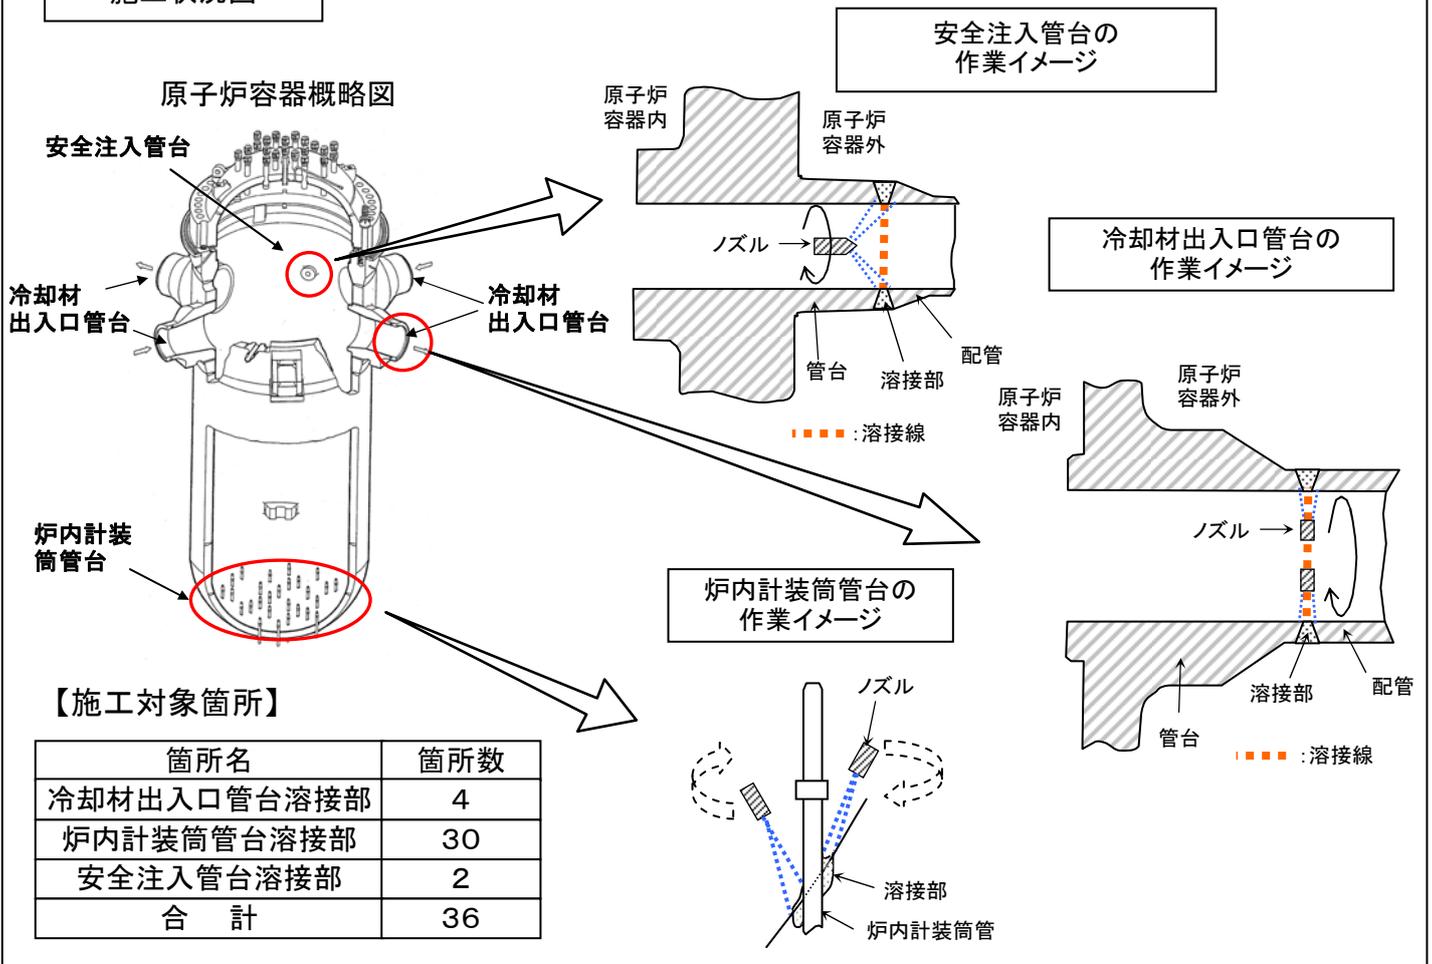
# 図-1 原子炉容器管台溶接部等の応力腐食割れに係る予防保全工事

国内外PWRプラントにおける、応力腐食割れ事例を踏まえ、600系ニッケル基合金が使用されている原子炉容器の1次冷却材出入口管台、安全注入管台、炉内計装筒管台の溶接部について、予防保全として、溶接部表面の残留応力を低減させるためのウォータージェットピーニングを施工した。

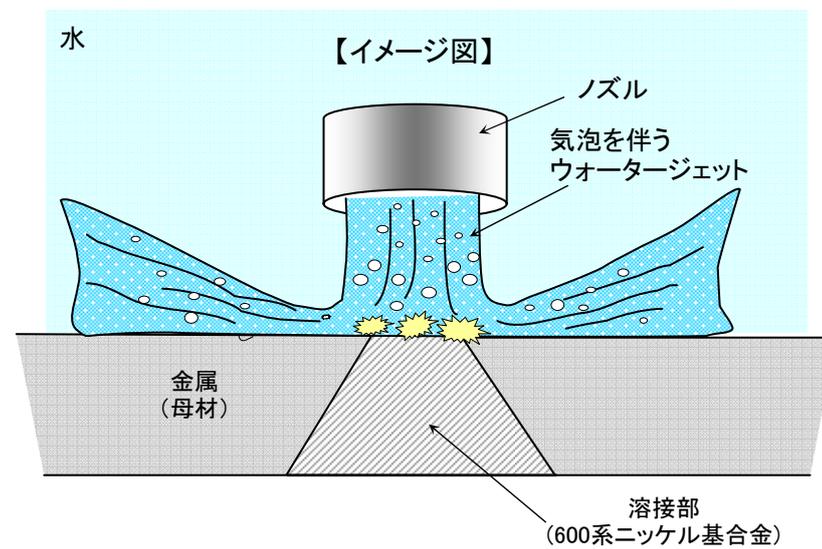
## ウォータージェットピーニングの原理

水中で高圧ジェット水(約60 MPa)をノズルから噴射すると、気泡が発生する。この気泡は、高速のウォータージェット流に乗って流れ、溶接部表面近傍で崩壊する。

その時に生じる衝撃力で溶接部表面をたたき(ピーニング)、溶接部表面近傍の残留応力を低減する。

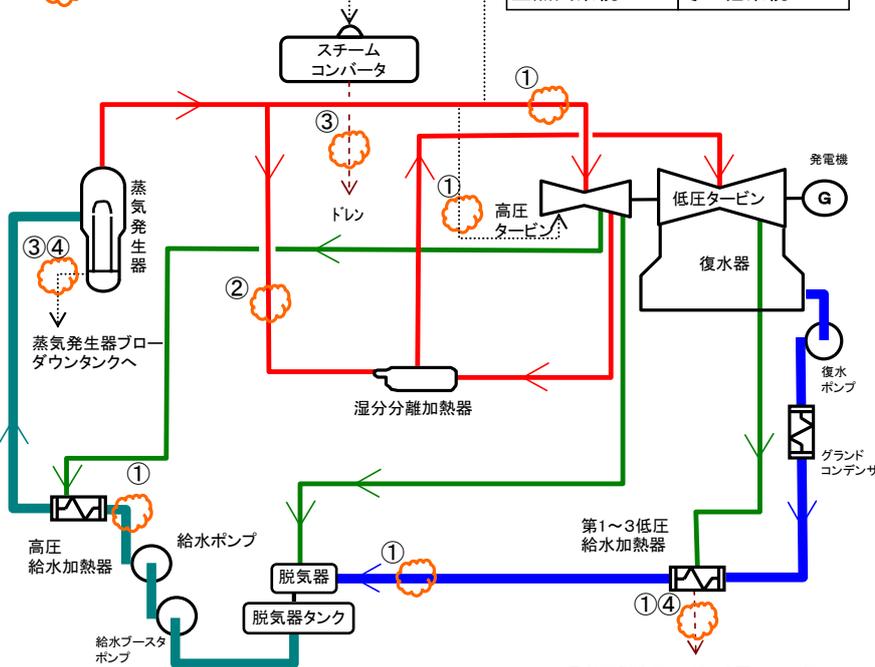
図-2 2次系配管の肉厚検査等

- ①余寿命10年未満で減肉が確認されたため取替えた(8箇所)
  - ・炭素鋼 ⇒ ステンレス鋼 5箇所
  - ・炭素鋼 ⇒ 同種材料(炭素鋼) 3箇所
- ②配管の保守性を考慮して取替えた(3箇所)
  - ・炭素鋼 ⇒ ステンレス鋼 3箇所
- ③これまでに他プラントで減肉を確認した類似箇所(61箇所)
  - ・炭素鋼 ⇒ ステンレス鋼 61箇所※4
  - ※4:その他部位の未点検部位55箇所を含む。
- ④作業性を考慮して取替えた(7箇所)
  - ・炭素鋼 ⇒ ステンレス鋼 7箇所※5
  - (当初計画4箇所に3箇所を追加した)
  - ※5:その他部位の未点検部位2箇所を含む

○今定期検査開始時には76箇所の配管取替を計画していたが、作業性の観点から3箇所を追加し、合計79箇所について配管を取替えた。

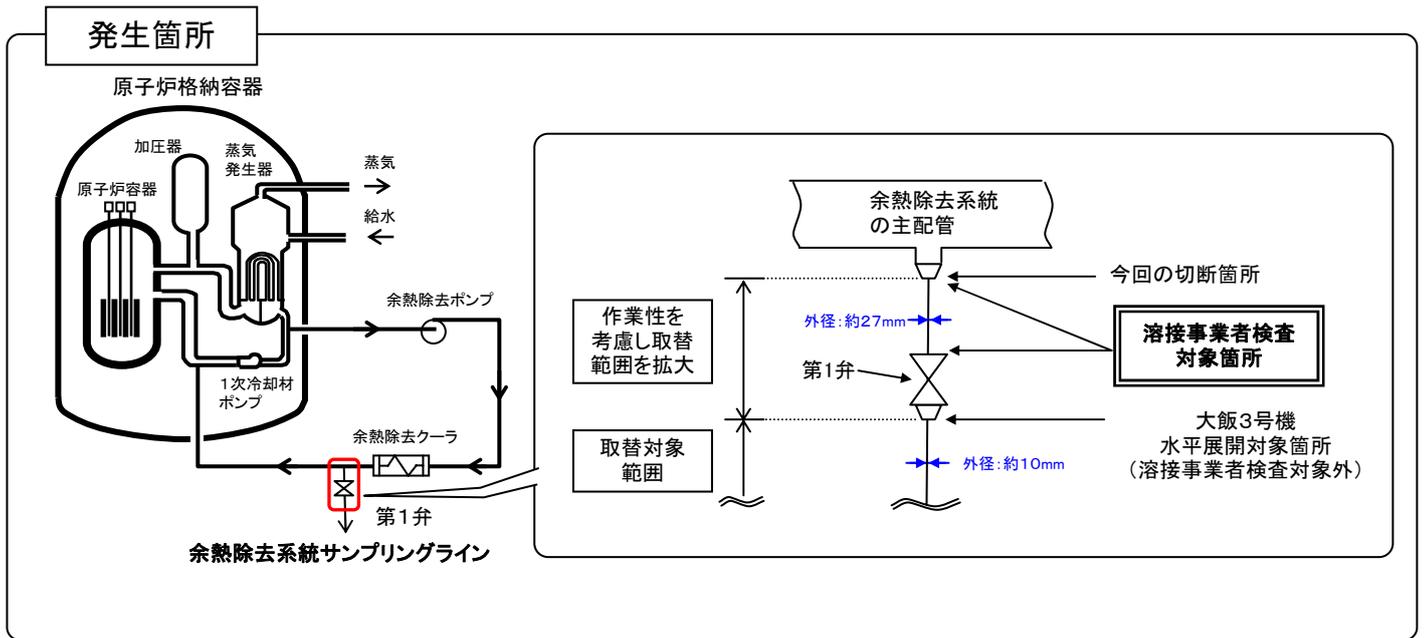
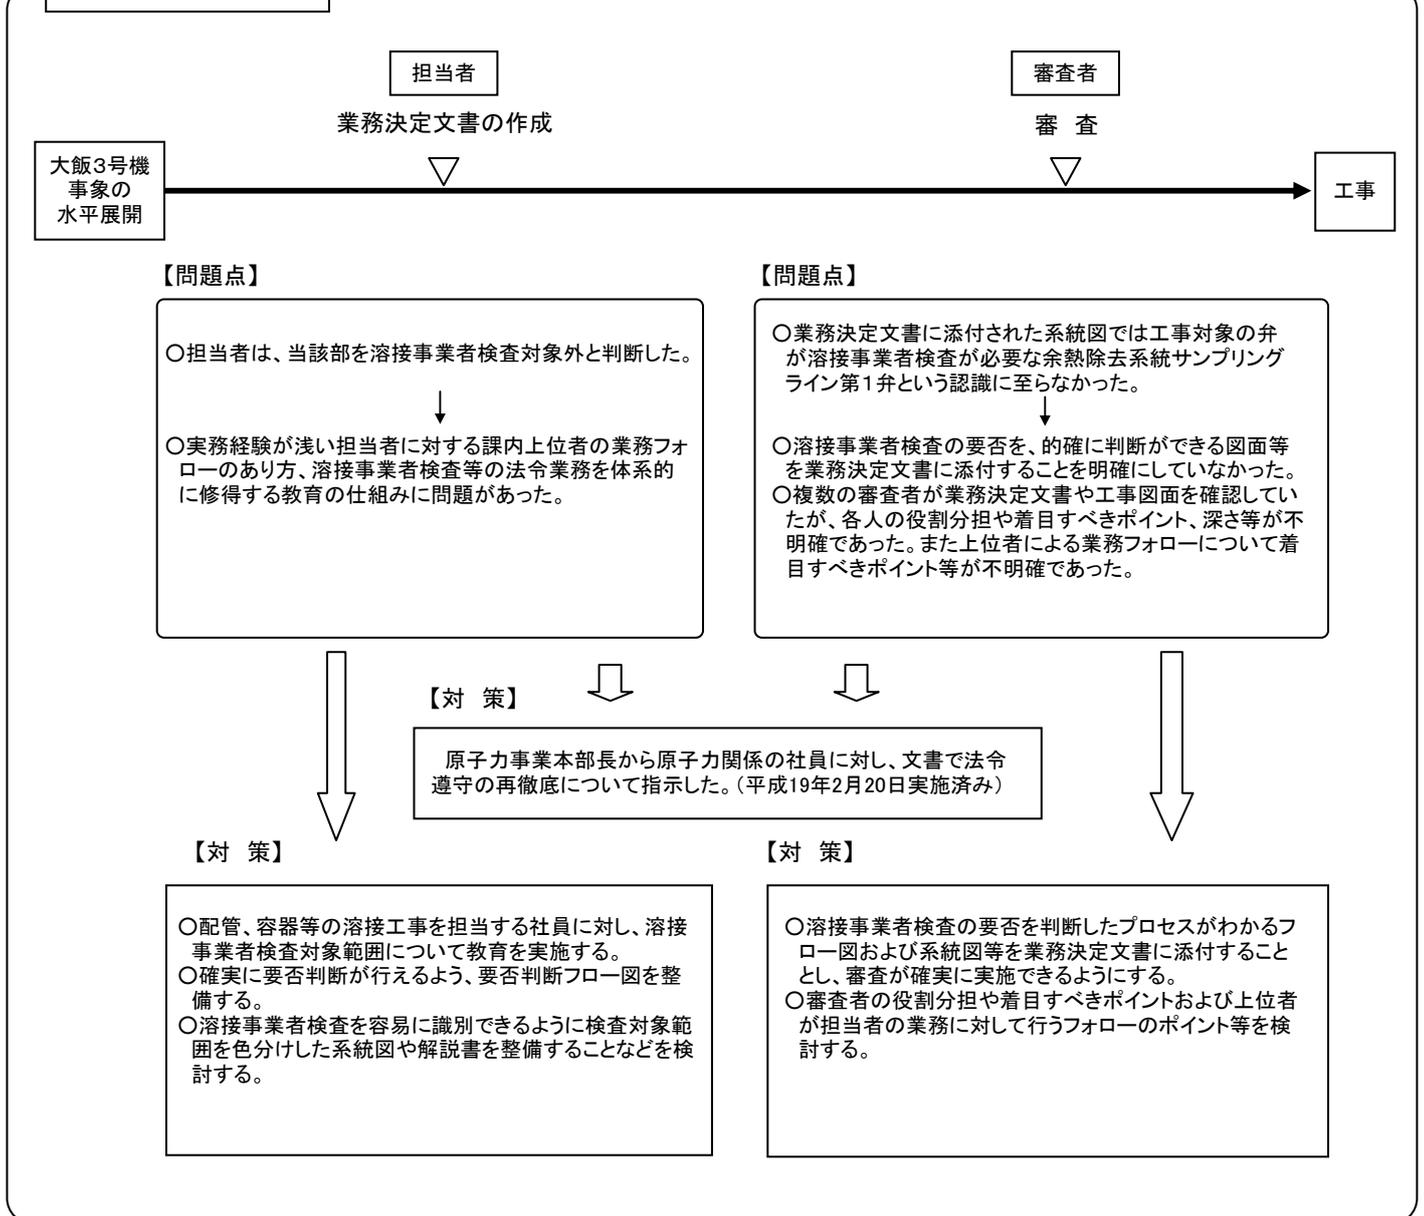
図3-1 余熱除去システムサンプリグラインの溶接事業者検査手続き漏れ

平成19年2月16日、今定期検査で行った余熱除去システムサンプリングラインの溶接形状変更工事において、溶接事業者検査を実施する必要があった2箇所で検査が未実施であることが判明した。

調査の結果、業務文書に溶接事業者検査の要否について審査するのに必要な資料を添付することになっていなかったこと、審査者の役割分担などが不明確であったこと、当該工事担当者に十分な知識の付与がなされていなかったことが問題であったと考えられた。

対策として、当該部を新品に取り替え、溶接事業者検査を実施した。また、溶接事業者検査について審査が確実に行われるよう社内ルールを見直すとともに、溶接事業者検査に関する教育について、その実効性を検証し、内容等の改善を図ることとした。

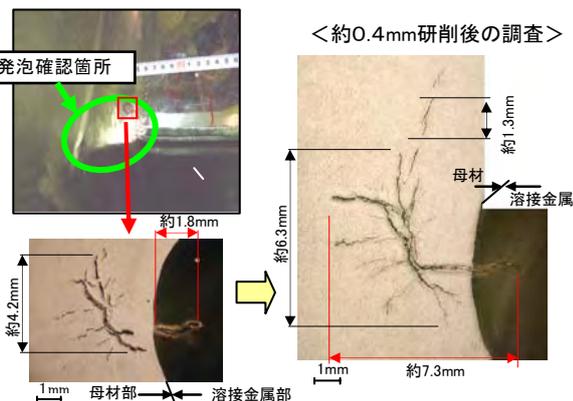
#### 欠陥形態調査

割れは、溶接近傍母材で発生し、結晶粒内を進展、枝分かれており、塩素型応力腐食割れの様相である。また、約0.4mm研削後、枝分れていた割れがなくなったことから、裏側から発生・進展したものと考えられた。

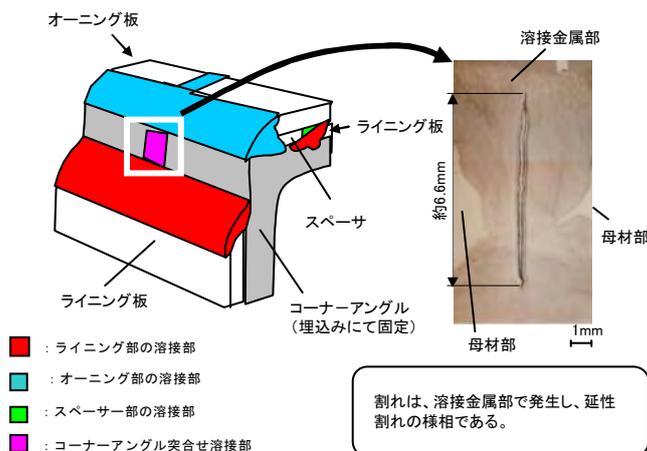
#### 欠陥形態調査

割れは、溶接金属部で発生し、延性割れの様相である。

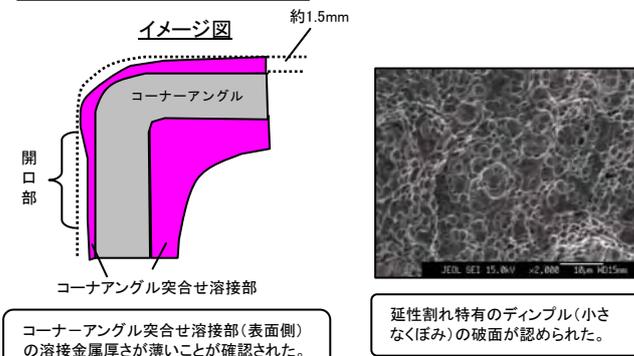
#### 切出調査(破面観察)

コーナーアングル突合せ溶接部(表面側)の溶接金属厚さが薄いことが確認された。

延性割れ特有のディンプル(小さなくぼみ)の破面が認められた。

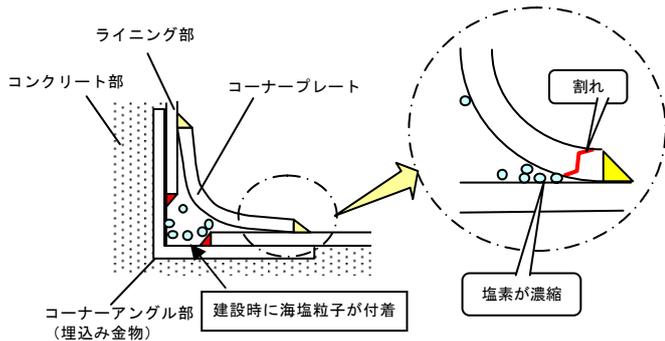
### 塩素型応力腐食割れの 推定メカニズム

コーナープレートとコーナーアングル部との隙間において、運転時と定期検査時のキャビティ内の温度変化により、結露水が発生・蒸発を繰り返すことで塩素が濃縮し、塩素型応力腐食割れが発生・進展し、貫通した。

- コーナープレート溶接部3箇所については、当該部を切り取って、内面洗浄した後、新品のコーナープレートを溶接した。
- コーナーアングル溶接部1箇所については、当該部を切り取って、新品のコーナーアングルを十分な溶接金属厚さを確保して、溶接した。
- 予防保全の観点から、オーニング設置工事を実施していない床面のコーナープレート部およびコーナーアングル部については樹脂を塗布した。

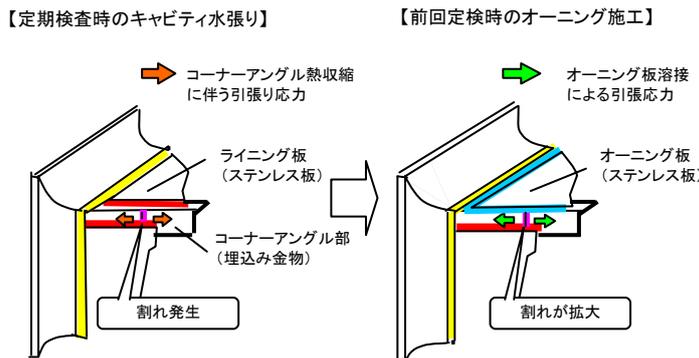
### 引張応力による延性破壊の 推定メカニズム

溶接金属の溶け込みや厚さが不足していたため、水張り時にコーナーアングル熱収縮に伴う引張り応力により延性割れが発生した。

前回の定期検査時にオーニング板(ステンレス板)の溶接により、引張応力が発生し、割れが拡大した。
