平成19年8月28日
原子力安全対策課
(19-44)
<11時資料配付>

敦賀発電所1号機の原子炉起動と調整運転の開始について (第31回定期検査)

敦賀発電所1号機（沸騰水型軽水炉；定格電気出力35.7万kW）は、平成19年2月16日から第31回定期検査を実施していたが、8月29日に原子炉を起動し、同日に臨界となる予定である。

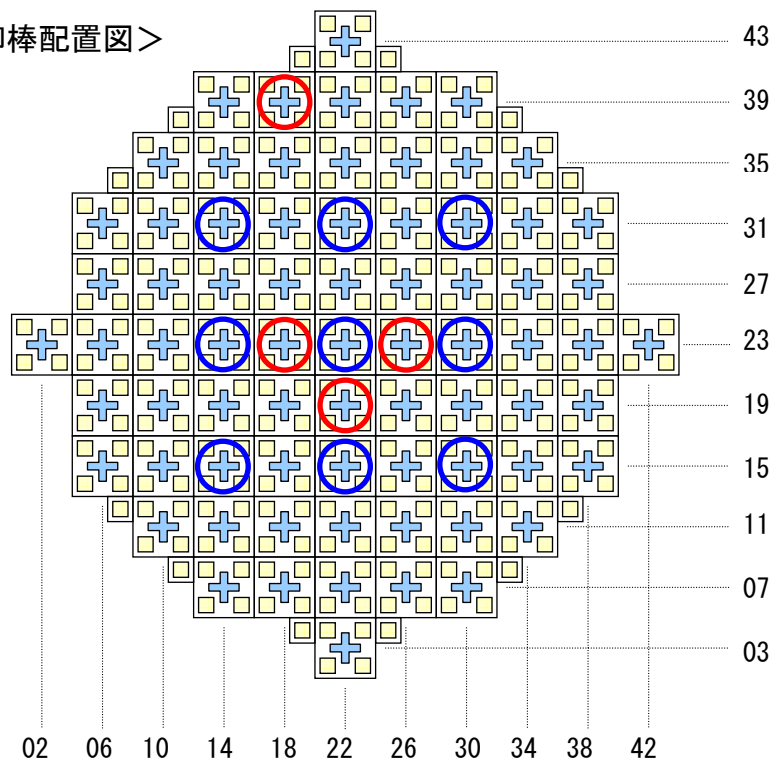
<制御棒配置図>

国内BWRプラントにおけるハフニウム板型およびハフニウムフラットチューブ型の制御棒で損傷が認められたことから、現在使用している制御棒全73体のうち、ハフニウム板型制御棒4体とハフニウムフラットチューブ型制御棒9体について、十分な使用実績のあるボロンカーバイド型制御棒に取り替えました。なお、これら13体の制御棒について外観目視点検を行った結果、異常は認められませんでした。

○ : ハフニウム板型制御棒
(全4体を点検)

○ : ハフニウムフラットチューブ型制御棒
(全9体を点検)

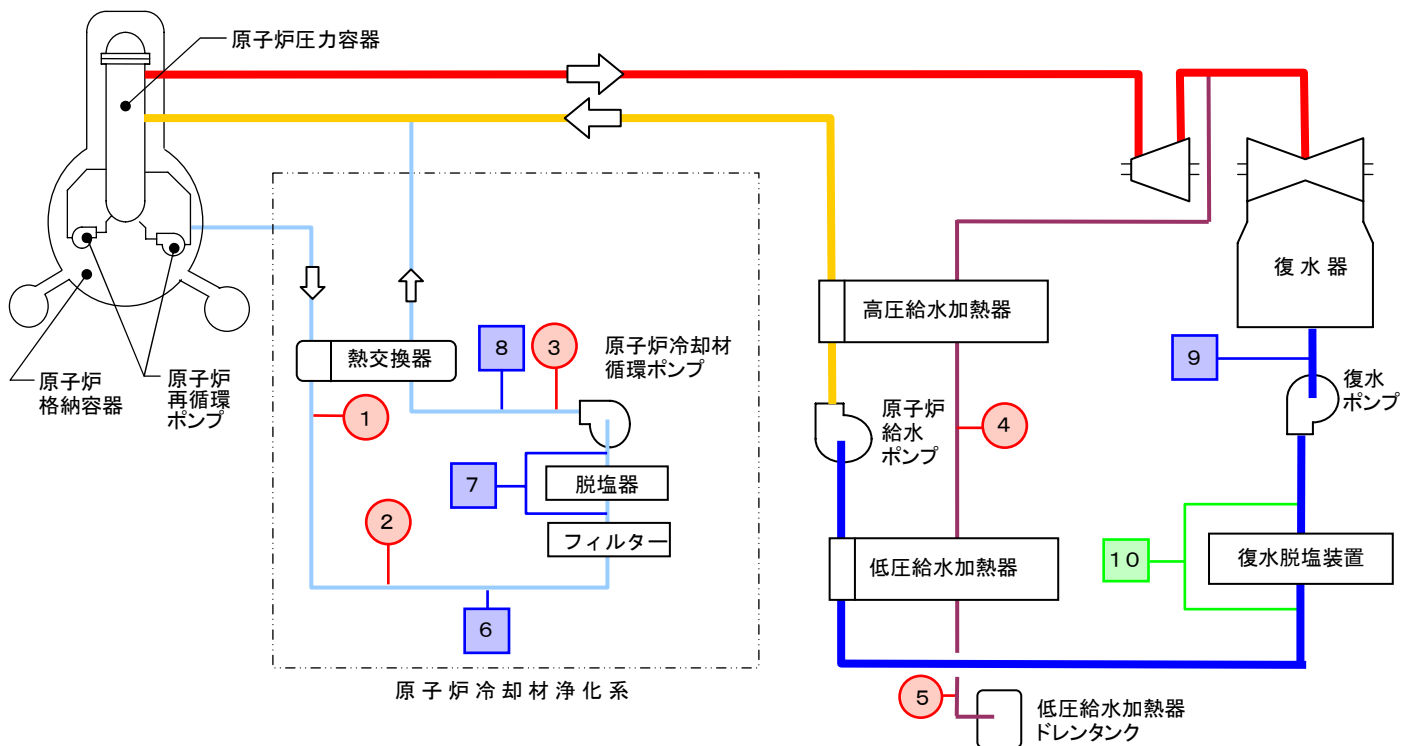
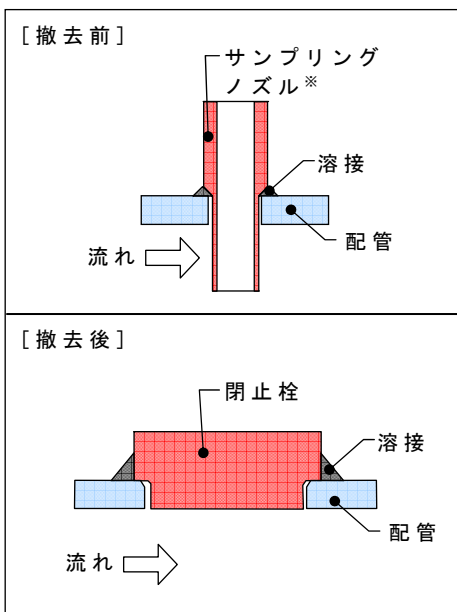
◀ サンプリングノズルイメージ図 ▶

配管内に差し込まれている円柱状の構造物として、原子炉冷却材浄化系等にある温度計ウェル12箇所とサンプリングノズル8箇所について、放射線透過試験にて形状を確認した上で、振動評価を行った結果、原子炉冷却材浄化系の温度計ウェルの2箇所では振動が発生する可能性があることと評価されたことから、当該2箇所について浸透探傷検査を実施し、健全性を確認しました。

また、今後使用予定のないサンプリングノズルについて、現場確認で新たに確認された1箇所を含む合計3箇所を、撤去して閉止栓を取り付けました。

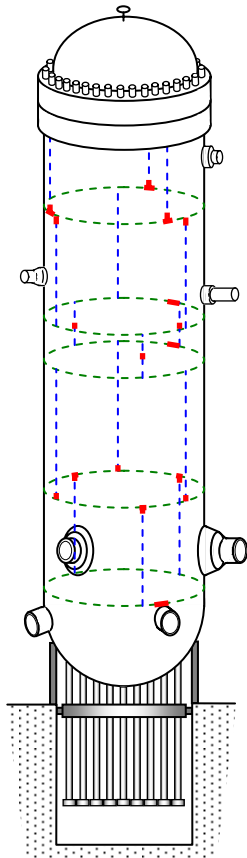
原子炉圧力容器溶接部 超音波探傷検査概要

- : クラス1機器供用期間中検査対象範囲
- - - : 胴長手方向溶接線(15本)
- - - : 胴周方向溶接線(5本)

1. 胴長手方向
15溶接線(39306mm)の10%が対象。
溶接線4300mmについて検査を実施しました。
2. 胴周方向
5溶接線(72935mm)の5%が対象。
溶接線3750mmについて検査を実施しました。

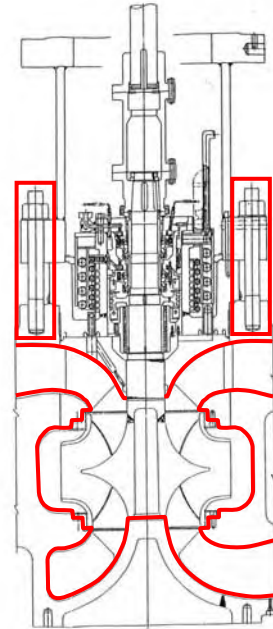
原子炉再循環ポンプB 検査概要

— : 目視点検範囲

原子炉再循環ポンプB本体を分解し、ケーシング内面等の目視点検を実施しました。

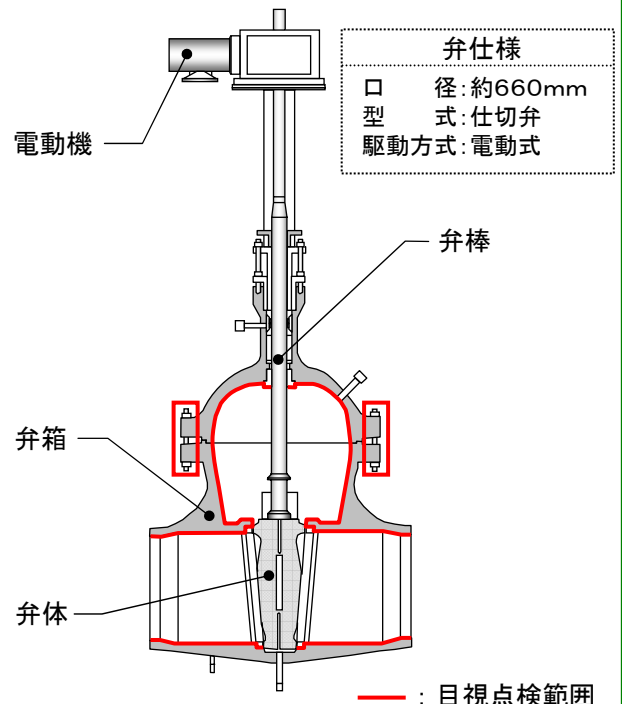
原子炉再循環ポンプC入口弁 検査概要

— : 目視点検範囲

原子炉再循環ポンプC入口弁を分解し、弁内面等の目視点検を実施しました。

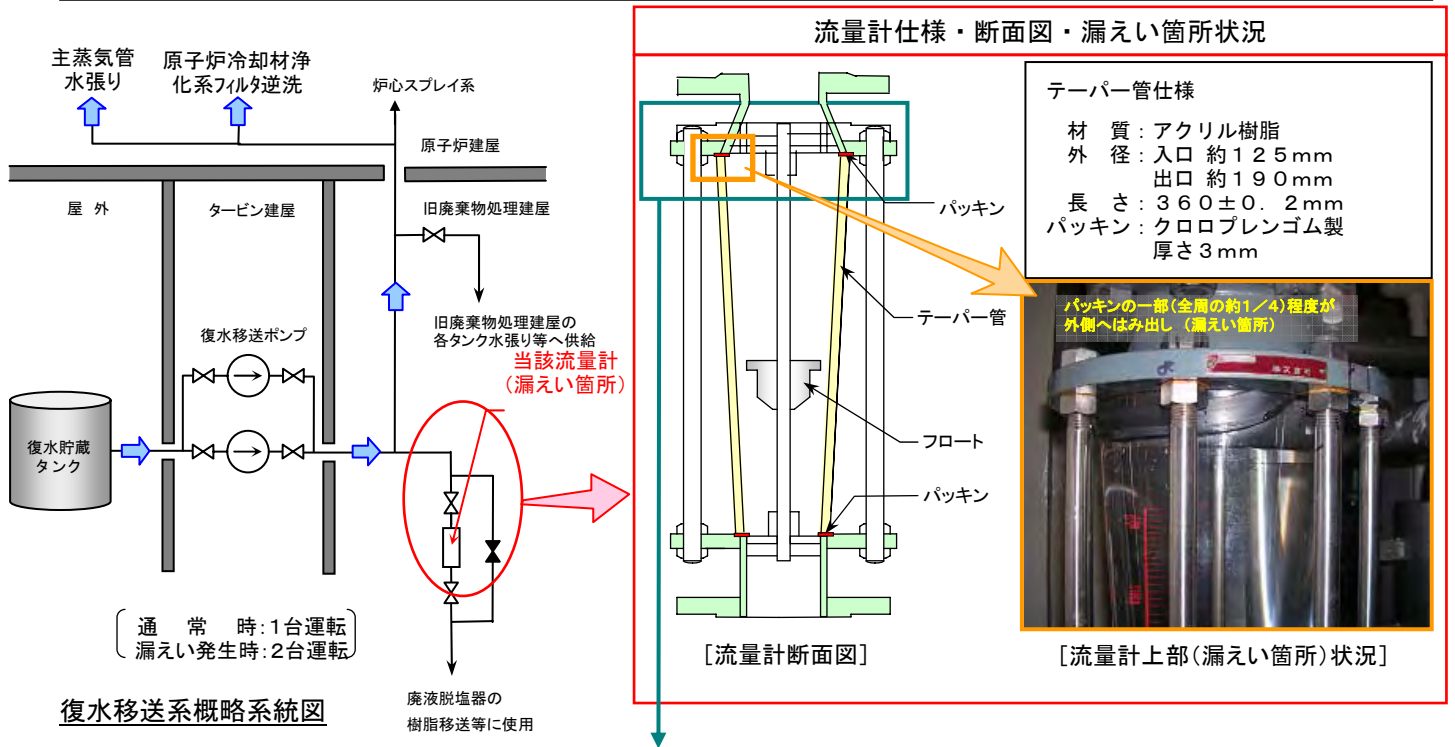
当該流量計を点検したところ、パッキンの一部が外側にはみ出しており、テーパー管の全周の長さに差が認められた。このことから、パッキンの押さえつけが不均一で、復水移送系統の運転操作に伴い、押さえつけの弱い部分のパッキンが外側に押し出され、漏えいが発生したものと推定された。

旧廃棄物処理建屋地下に設置されている床ドレンサンプの水位上昇を示す警報が発報したため、現場を確認したところ、同建屋1階の復水移送配管からの漏えいを確認しました。当該流量計を外観点検したところ、テーパー管とフランジ部の間に取り付けられたパッキンが外側にはみ出してあり、そこから漏えいが発生したものと推定されました。

当該流量計を新品に取り替えるとともに、同型の流量計を点検する際には、テーパー管の全長等を測定し、形状管理することを、作業要領書に反映した。

- 当該流量計を、テーパー管の長さが均一な新品に取り替えました。
- 同型の流量計の点検においては、テーパー管の長さを測定し、変形(高低差)がないことを確認することとし、この旨を作業要領書に反映しました。

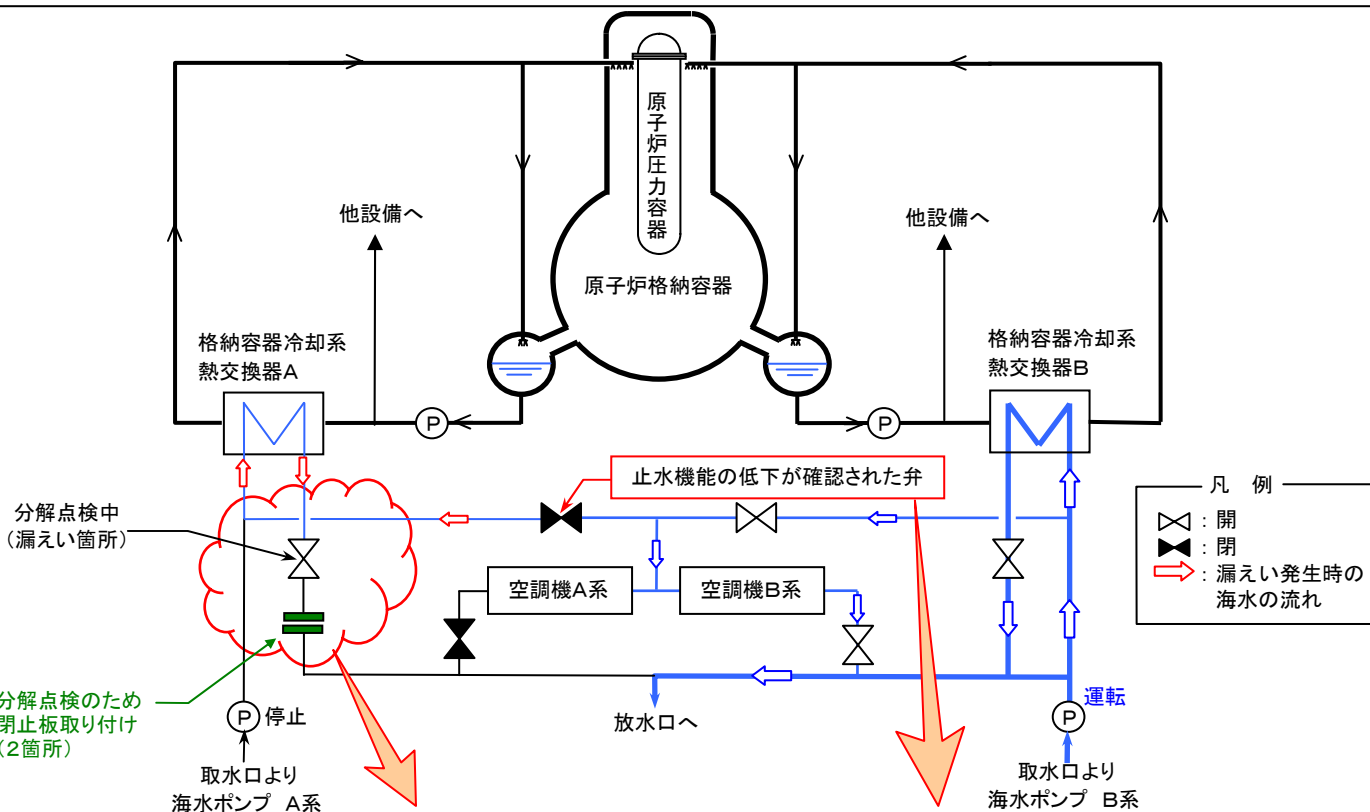
海水漏えい時の状況

定期検査中の平成19年4月5日、原子炉建屋地下1階に設置されている格納容器冷却系熱交換器Aの出口弁（開放点検中）から海水が漏れ、階下の炉心スプレイポンプ2台の電動機上部に滴下していることが確認された。直ちに運転中のB系海水ポンプを停止し、熱交換器Aの水抜きを行い、漏えいを停止させた。漏えい量は約100リットルで、すべて回収された。また被水した2台の電動機を点検した結果、絶縁抵抗の低下等が認められた。

漏電を示す警報が発生したことから、点検を行なった結果、原子炉建屋地下1階に設置されている格納容器冷却系熱交換器A出口弁（開放点検中）から海水が漏れ出し、階下の炉心スプレイポンプ2台（A、C号機）のモータ上部に滴下しているのが確認されました。

- ・止水機能が低下していた弁を新品の弁に取替えました。また、被水した電動機2台を含め、階下の機器・配管について点検および清掃を実施しました。
- ・海水システムの隔離作業において、ポンプ等を起動し、水圧を高めた状態で、閉止弁下流側への漏れがないことを確認するよう所内規程に定め、関係者に周知しました。

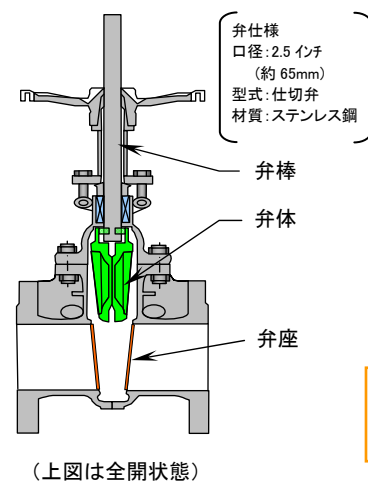
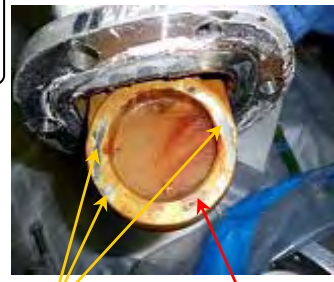
スケールの剥離
[当たりの強い部分]

スケールの付着
[当たりの弱い部分]

隔離のために閉止した1台の弁で止水（シート）機能が低下していました。当該弁を分解点検したところ、弁体と弁座の当たりが不均一であったため、漏えいが発生し、下流側の点検開放中の弁から海水が漏れ出ました。

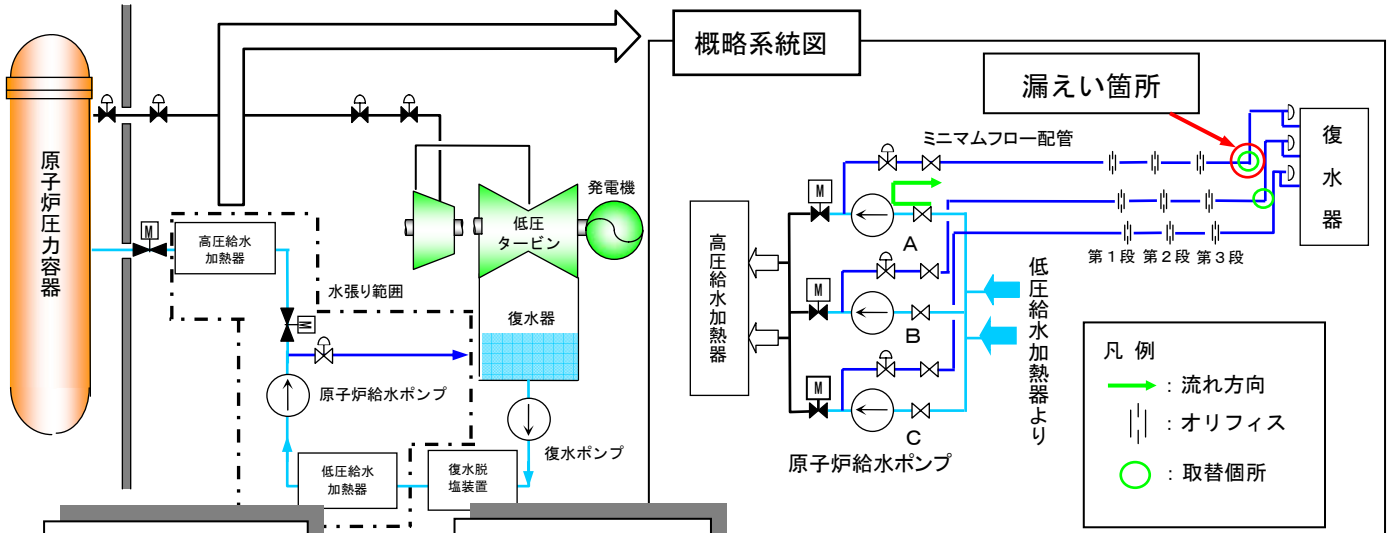
漏えい箇所写真

原子炉起動に向けて原子炉給水系統の水張りを行い、平成19年7月22日に復水ポンプ1台を運転した状態で、当該系統を点検していたところ、原子炉給水ポンプAのミニマムフロー配管曲がり部からの水の滴下が確認された。

復水ポンプ 1 台運転にて原子炉給水系統の水張りを行ったところ、原子炉給水ポンプ A のミニマムフロー配管* 曲がり部から水の滴下が確認されました。

対策として、当該曲がり部を二相流の衝撃を緩和する構造の配管に取り替えた。

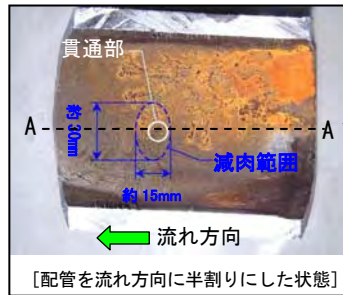
【内面観察写真】

当該部を切断して内面目視した結果、局所的な減肉とくぼみ状の浸食（エロージョン）が確認された。また、当該部を流れる水の圧力や温度から、二相流（蒸気と水が混在した流れ）が発生していたものと推定された。これらのことから、二相流が曲がり部に衝突して、浸食による減肉が発生したものと推定された。

減肉は局所的であった。

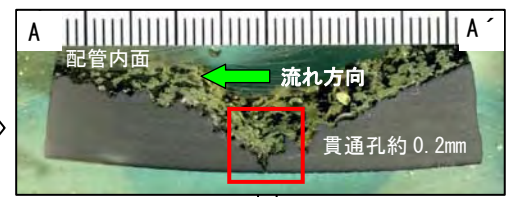
【SEM観察写真】

くぼみ状の浸食が見られた。

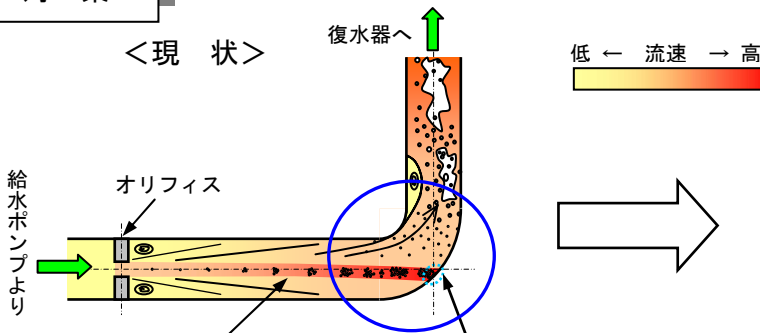
<現 状>

減圧沸騰により高速の 2 相流が発生

曲がり部の背側に衝突した 2 相流の衝撃により浸食による減肉が発生。この減肉が徐々に進行し貫通。
