平成19年9月7日  
原子力安全対策課  
(19-47)  
<18時記者発表>

## 大飯発電所1号機の原子炉手動停止について (1次冷却材ポンプ封水注入フィルタからの漏れの原因と対策)

# 大飯発電所1号機の原子炉手動停止に伴う点検結果について (1次冷却材ポンプ封水注入フィルタからの水漏れの原因と対策)

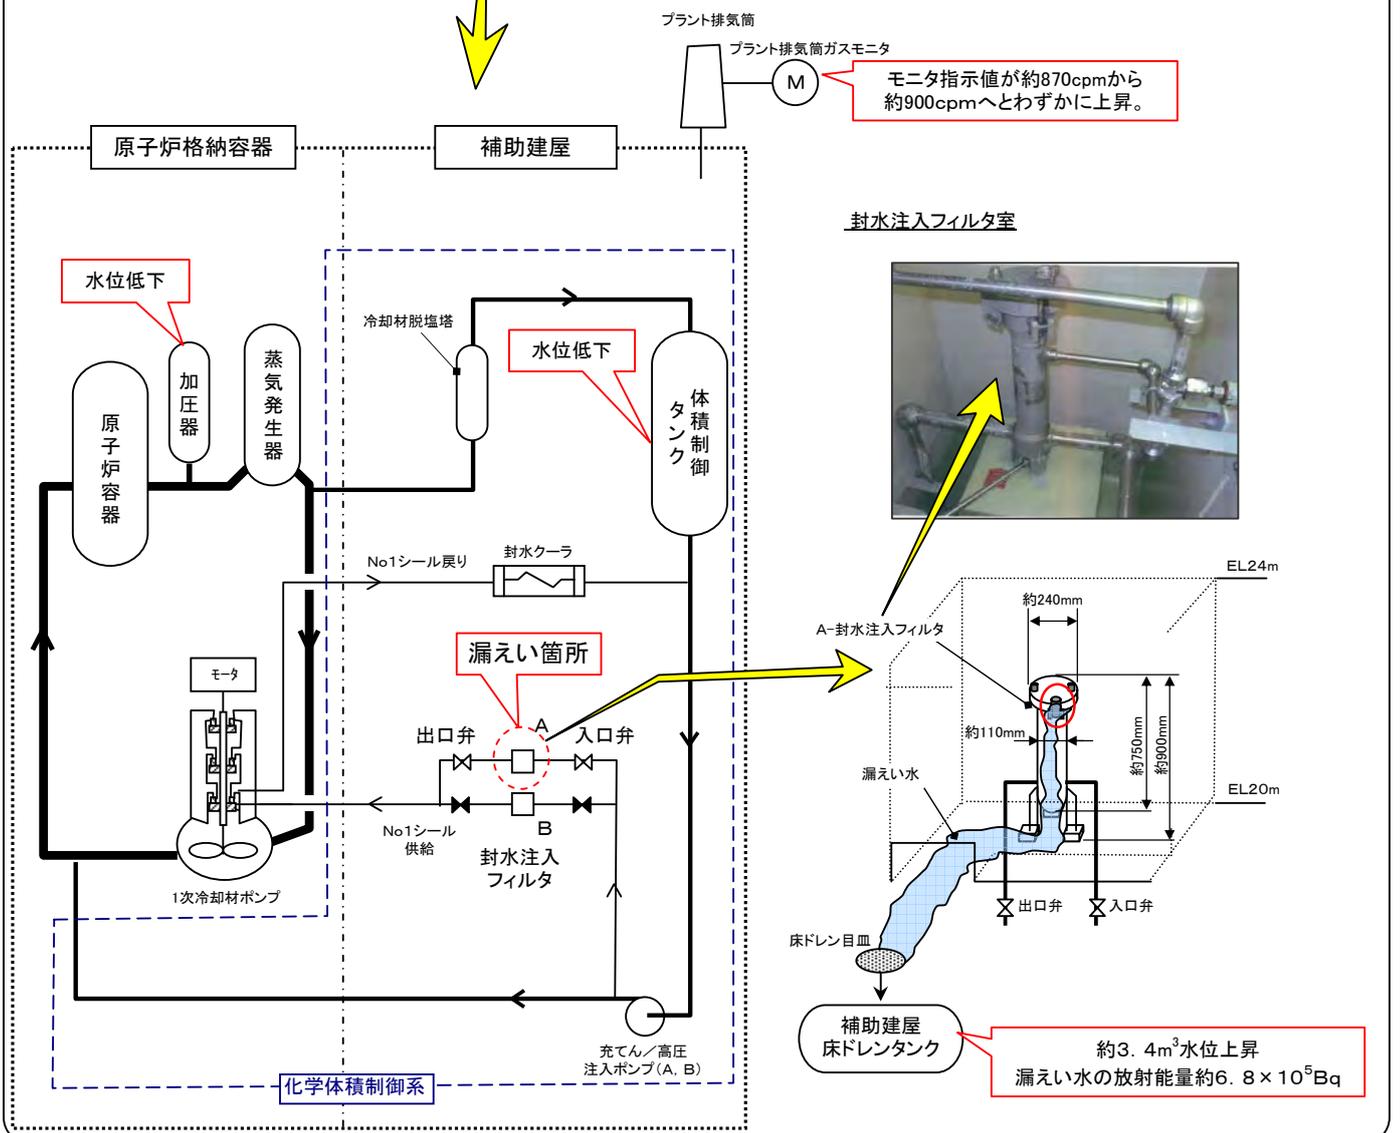
## 漏えい確認箇所

直ちに関連パラメータを確認したところ、原子炉補助建屋の床ドレンタンク水位の上昇が確認されたため、同建屋内を点検した結果、1次冷却材ポンプのA-封水注入フィルタ<sup>\*1</sup>付近からの漏えいが認められた。

- ・当該フィルタは、上部にフランジタイプの蓋が取り付けられた円筒形容器で、フランジ合わせ面の溝にOリング（ゴム製で断面が円形のリング状パッキン）を装着し、3本のボルトで蓋を締め付けて漏れを防止している。
- ・外観観察の結果、容器表面の一部に漏れ跡が確認され、Oリングが破断してフランジ合わせ面からはみ出しているのが認められた。また、発泡材を用いた漏えい試験で、フランジ合わせ面からの漏えいが確認

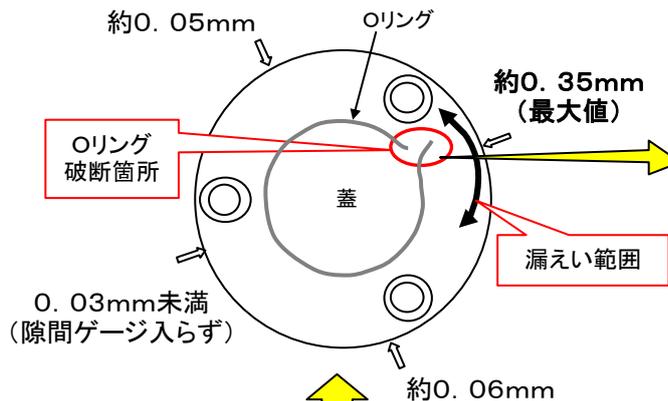
### 蓋を上から見た図(蓋とフランジの隙間測定)

- ・フランジ合わせ面の隙間測定を行ったところ、漏えい部位で最大0.35 mmの隙間が認められたが、その他の部位ではほとんど隙間が認められず、フランジ部の締め付けが不均一（片締め）となっていたことが確認された。

- ・当該フィルタおよびB-フィルタについてOリングを新品に取替える。なお、取替えにあたっては、片締めにならないよう、隙間ゲージによるフランジ部の隙間管理を実施する。
- ・Oリングを使用しているその他の1次系水フィルタに対して隙間確認を実施し、片締めが確認された箇所については再度締め付けを行った。
- ・Oリングを使用する容器等のフランジ部の作業手順書に、隙間ゲージによるフランジ部の隙間管理を実施することを明記する。
- ・本事象を協力会社作業員に周知徹底した。また、本事象を原子力発電所請負工事に関する心得集に事例追加する。
