美浜発電所2号機の定期検査の状況について (A-蒸気発生器入口管台溶接部での傷について)

美浜発電所2号機 定期検査状況について (A-蒸気発生器入口管台溶接部での傷の確認について)

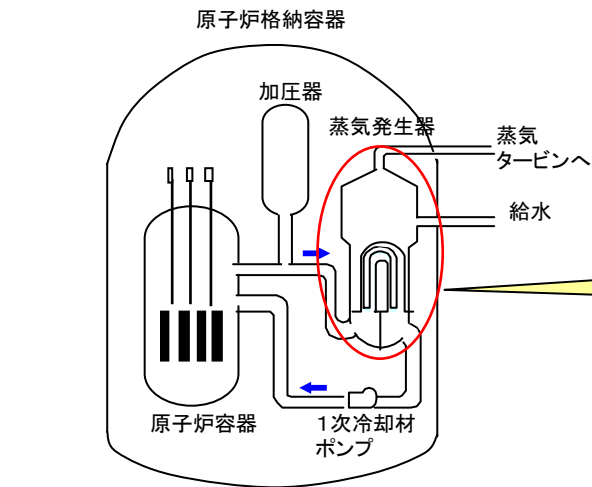
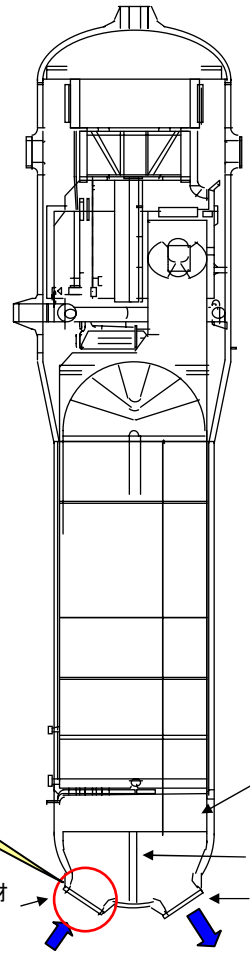
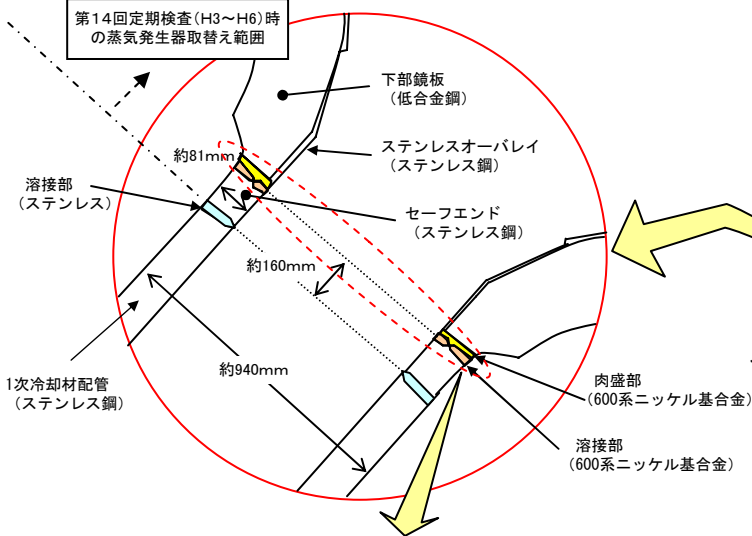
発生箇所

1次冷却材入口管台

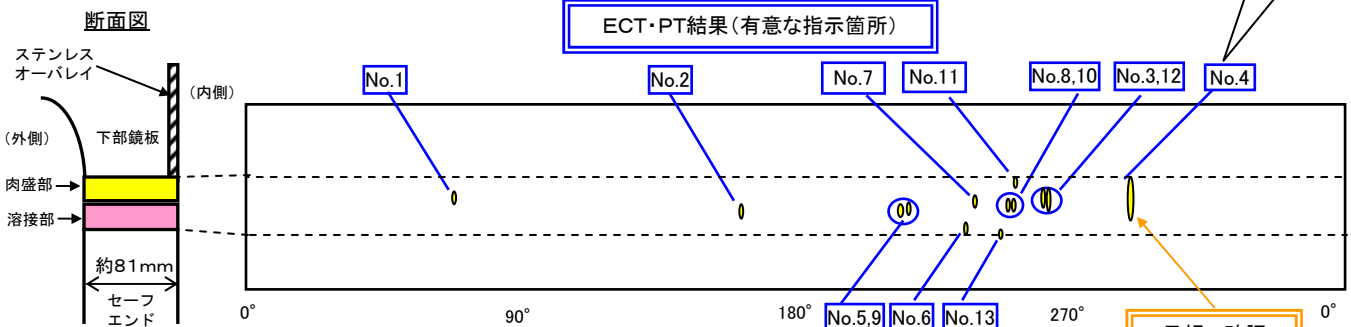
ECT・PT結果(有意な指示箇所)

この工事のため、事前に当該溶接部内面について渦流探傷試験(ECT)を実施したところ、A-蒸気発生器の出口管台およびB-蒸気発生器の出入口管台では信号指示は認められなかったが、A-蒸気発生器の入口管台溶接部で有意な信号指示が13箇所で見られた。

有意な信号指示が見られた箇所について、目視点検、浸透探傷試験(PT)、超音波探傷試験(UT)を実施した結果、最大長さ約17mmの指示部で、深さ最大で約13mm(管台部の厚さ:約81mm)の傷が確認された。

PT指示模様

約17mm
(最大長さ)

超音波装置による深さ評価結果
約13mm
(最大深さ)

目視で確認
できた箇所

このため、今回発見された傷について、今後、詳細な原因調査を実施するとともに、補修方法を検討することとした。
