平成19年10月2日
原子力安全対策課
(19-56)
<14時記者発表>

敦賀発電所1号機の原子炉手動停止について (原子炉再循環ポンプメカニカルシールの機能低下の原因と対策)

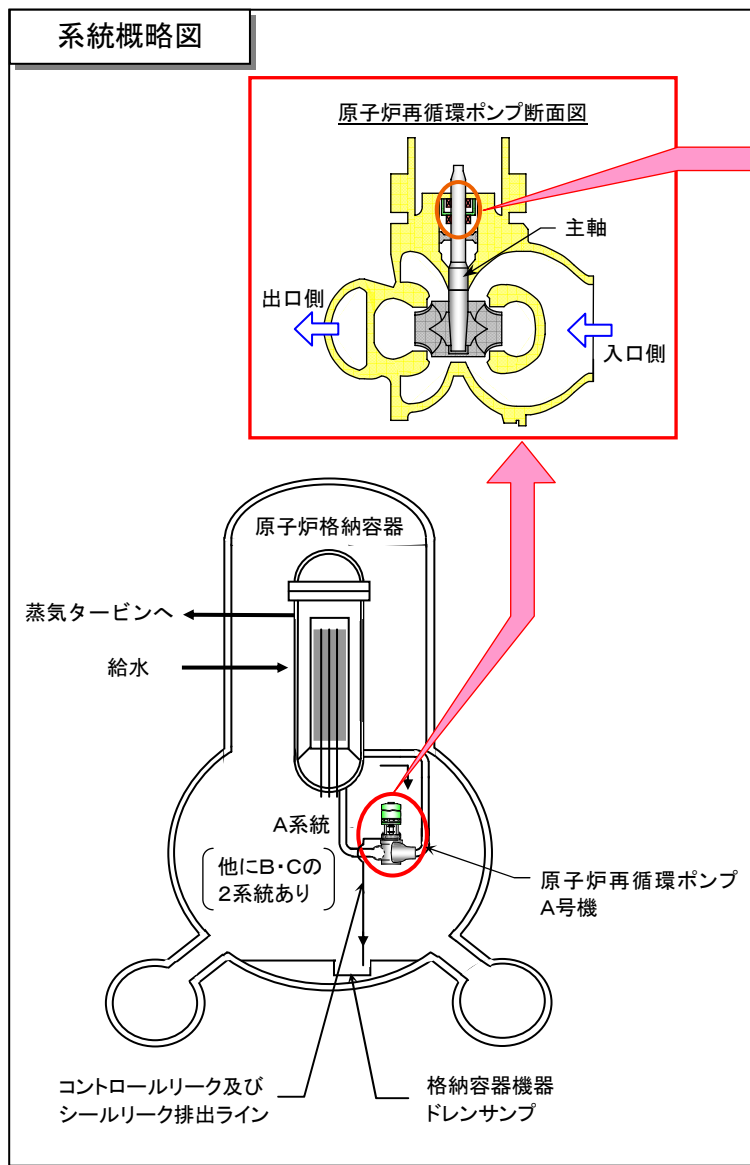
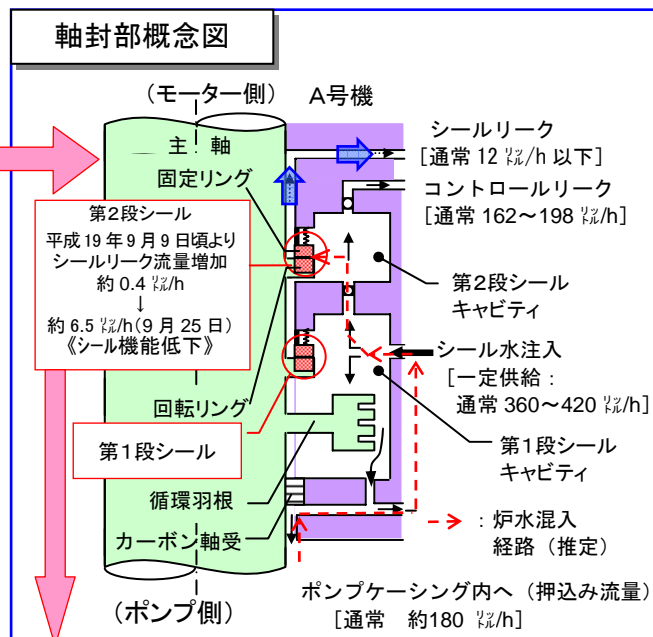
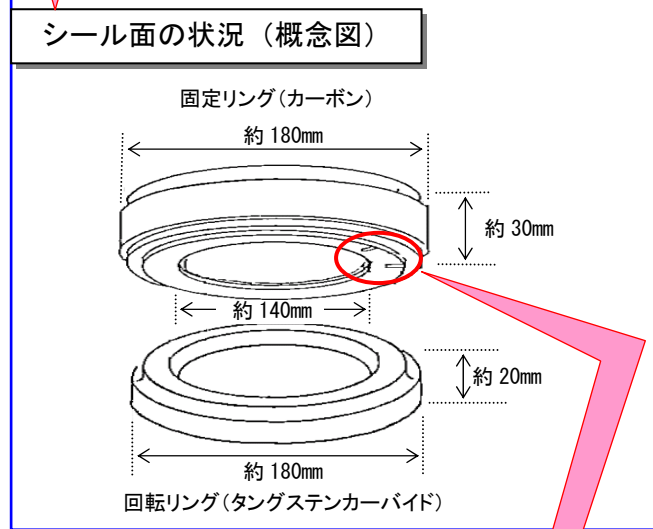
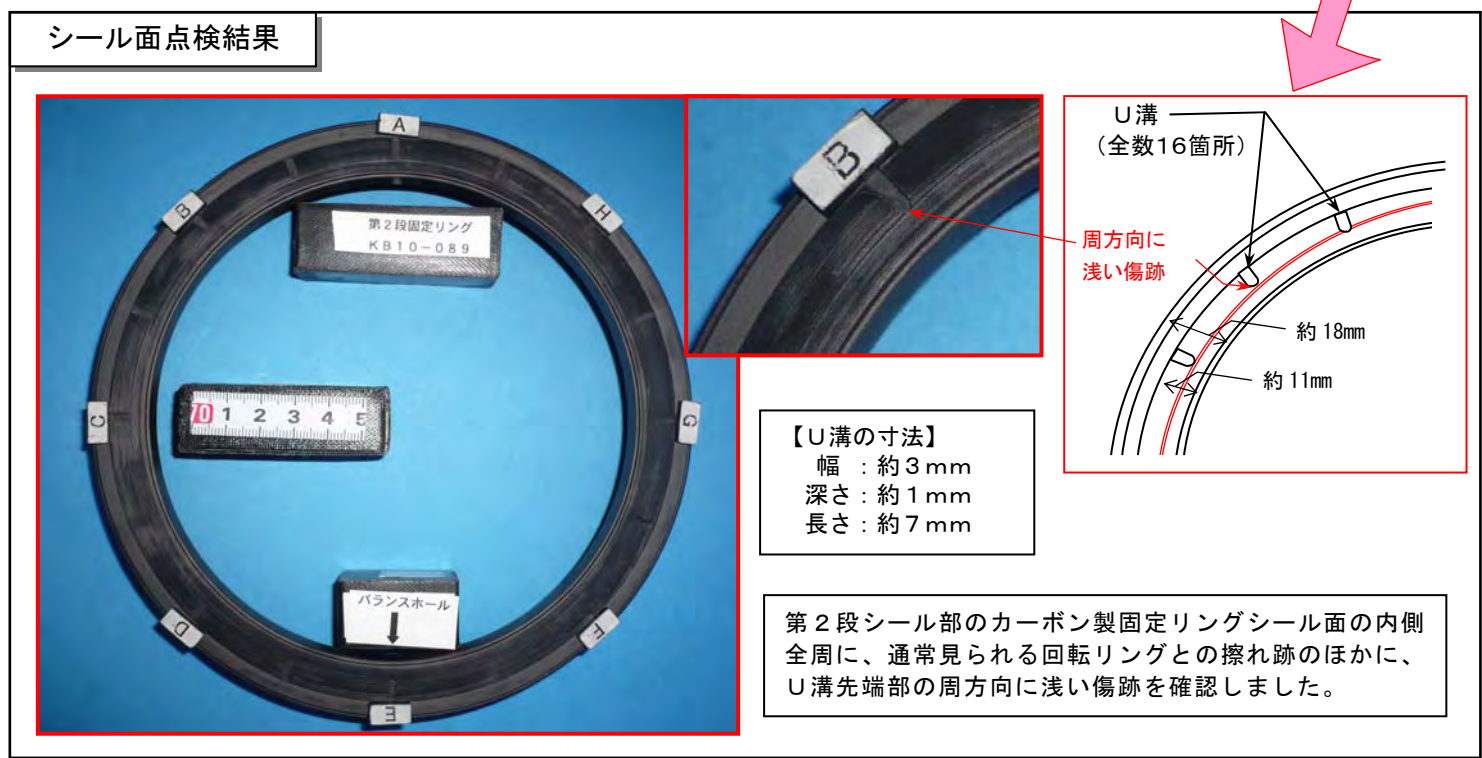
原子炉再循環ポンプ軸封部 状況説明図

- ・原子炉再循環ポンプの第2段シール部は、固定リング（カーボン製で円周上にU字状の溝加工あり）と回転リング（タングステン・カーバイト製）によりシール水の流れを封じ込めている。
- ・A号機およびC号機の固定リングを点検した結果、回転リングとのシール面で、通常見られる均一な周方向の擦れ跡とともに、周方向に浅い傷跡が確認されたが、異物等は認められなかった。
- ・なお、第1段シール部は、A・C号機とも通常の擦れ跡は認められたが、明確な傷はなかった。

- 原子炉再循環ポンプの軸封部は、定期検査毎に新品に取り替えており、また、軸封部に注入する専用の高圧シール水は、フィルタを用いて異物除去に努めている。
- 以上のことから、今回のシール水量の増加や変動は、今調整運転開始後、シール部の圧力や主軸と隙間等が僅かに変動した際、原子炉冷却材中の微細な異物（クラッド）が軸封部に流れ込み、第2段シール部を僅かに傷つけ、シール機能が低下したためと推定された。

- 原子炉再循環ポンプA号機およびC号機の軸封部について、第1段および第2段シール部の固定リングと回転リングを新品に取り替えた。
