平成19年10月2日 原子力安全対策課 (19-57) <14時記者発表>

# 高浜発電所2号機の定期検査状況について (制御棒クラスタ動作検査時の制御棒の動作不良)

## 制御棒クラスタ動作検査時の制御棒動作不良

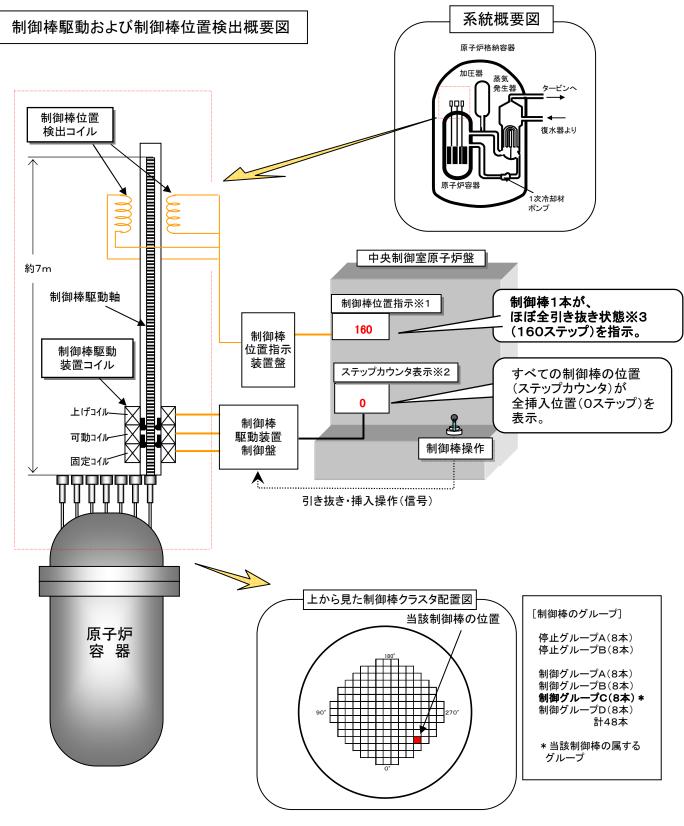
#### ※1:制御棒位置指示

検出コイルで制御棒位置指示を検出し、 指示計とプラントコンピュータに信号を伝送 し、制御棒位置を表示するもの。

#### ※2:ステップカウンタ表示

制御棒駆動装置制御盤からの制御棒引き抜き・挿入操作信号をカウントして表示するもの。

当該制御棒の位置は、冷却材の温度が低い影響で通常より低く表示(160ステップ)されるが、実際は、ほぼ全引き抜き状態(228ステップ)にあると推定される。
