敦賀発電所2号機の定期検査の状況について (蒸気発生器入口管台溶接部での傷について)

敦賀発電所2号機の定期検査状況について (A、B蒸気発生器入口管台溶接部での傷について)

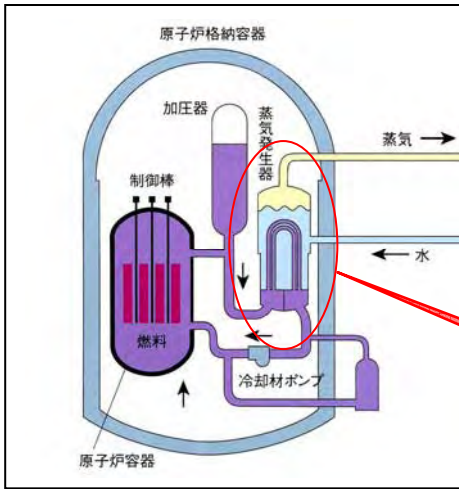
発生場所

この工事のため、事前に当該溶接部内面について渦流探傷試験(ECT)を実施したところ、A-蒸気発生器の入口管台溶接部で1箇所、B-蒸気発生器の入口管台溶接部で5箇所で有意な信号指示が認められた。なお、B-蒸気発生器の出口管台では信号指示は認められなかった。

有意な信号指示が認められた箇所について、超音波探傷試験を実施した結果、B-蒸気発生器入口管台溶接部の指示部で、最大指示長さ約21mm、最大指示深さ約12mm(管台部の厚さ：約79mm)の傷と評価された。

今後、A-蒸気発生器の出口管台、CおよびD-蒸気発生器出入口管台について、ECTを実施するとともに、今回発見された傷について、詳細な原因調査を実施することとした。

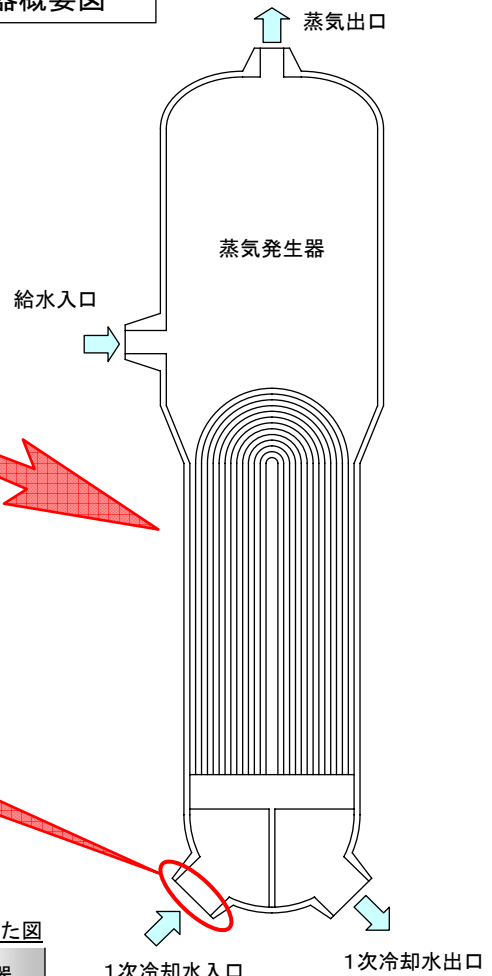
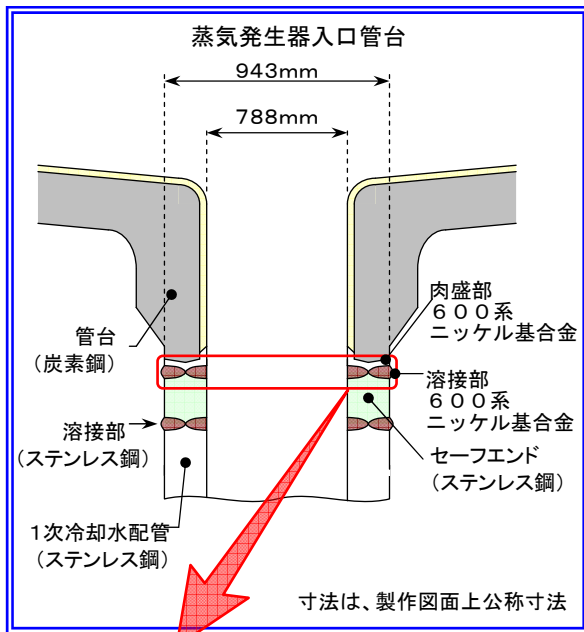
蒸気発生器概要図

(注1) 蒸気発生器の出入口管台部では、蒸気発生器(炭素鋼製)と1次冷却材管(ステンレス製)とを溶接するため、蒸気発生器の出入口端部(炭素鋼製)にステンレス製の短管(セーフエンド)を600系ニッケル基合金にて溶接している。
