## 美浜発電所2号機の定期検査の状況について (A-蒸気発生器入口管台溶接部での傷の調査状況)

美浜発電所2号機の定期検査状況について  
 (A-蒸気発生器入口管台溶接部での傷の調査状況について)

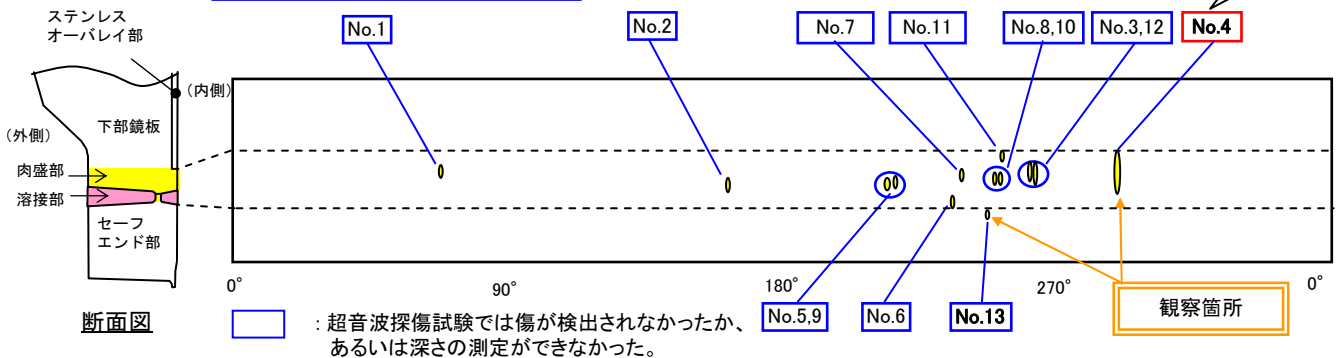
ECT・PT結果 (有意な指示箇所)

PT指示模様

約17mm (最大長さ)

○超音波探傷試験による  
 深さ評価結果  
 約13mm (最大深さ)

○目視で確認できた箇所

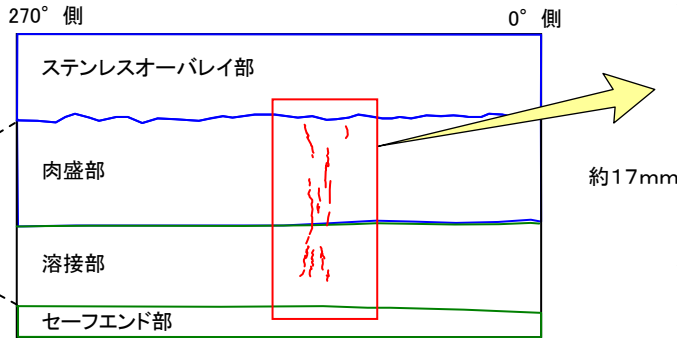
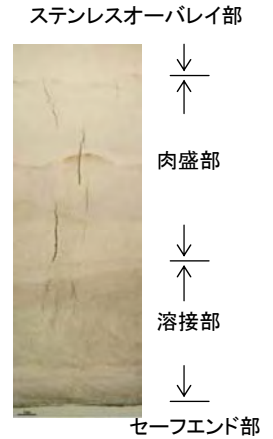
No4の観察結果(最も傷が深かった箇所)

- ・長さ約17mm、深さ約13mmと評価された傷についてスンプ調査した結果、長さ約3～5mmの複数の割れが軸方向に断続的に存在し、600系ニッケル基合金溶接部内の結晶境界<sup>(注5)</sup>に沿った割れであった。この割れの特徴は、これまで国内外の600系ニッケル基合金溶接部で確認されている応力腐食割れと同様の様相であった。
- ・セーフエンド母材部で認められた傷のスンプ調査の結果、粒界に沿って枝分かれした割れが複数認められた。これらについては、内面からのUTの結果から、ごく表層の割れ（深さ約5mm未満）と評価されている。

- 軸方向に約3~5mmの割れが断続的に複数存在していた。
- 1次冷却材による応力腐食割れ特有の分岐した割れが認められた。

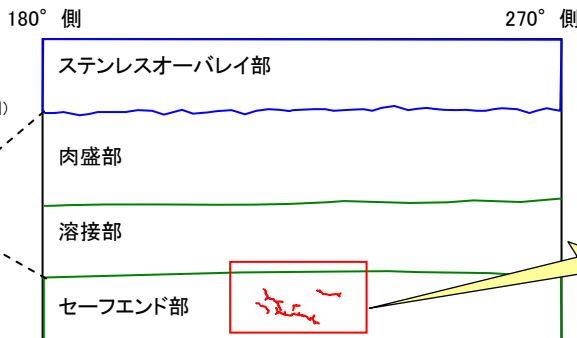
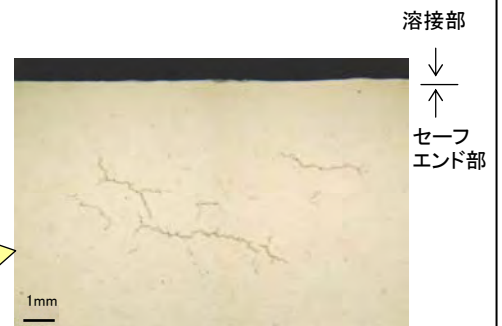
No13の観察結果

- セーフエンド部に枝分かれを伴う複数の割れが認められた。
