## 高浜発電所2号機の定期検査状況について (制御棒クラスタ動作検査時の制御棒動作不良の点検状況)

# 制御棒クラスタ動作検査時の制御棒動作不良の点検状況

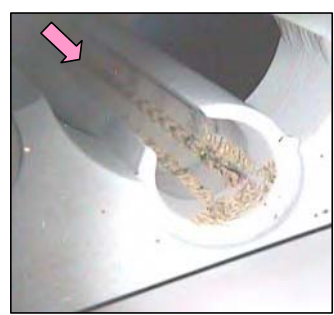
筋状の模様が認められたCチューブ

- ・燃料は今回装荷した新燃料集合体であり、外観に異常は認められなかった。
- ・制御棒クラスタ案内管の下部で制御棒クラスタの動きをガイドするCチューブ（断面がC型形状の管）1本で、制御棒クラスタが通過する面の上端から約40cmの範囲で、連続した複数の筋状模様が確認された。
- ・また、当該Cチューブを通過する制御棒クラスタでは、下部案内管上端付近（全引き抜き時の相当位置）から上方約40cmの範囲で、クラスタ表面に連続した筋状模様が認められ、それより上部では断続的な筋状模様が確認された。
- ・駆動装置のラッチ（爪）には異常は認められなかったが、駆動軸の表面では、手動操作の際に挿入が困難となった位置付近で、通常はラッチがかみ合わない部位にこすれ痕が確認された。

今後、筋状模様の発生原因や制御棒動作不良との関係等を調査するため、当該制御棒および制御棒が挿入されていた燃料集合体、制御棒クラスタ案内管の詳細点検等を行う。また、残りの燃料集合体（156体）について原子炉から取り出して点検を行うとともに、下部炉心構造物を取り外して原子炉容器底部の点検を行う。
