敦賀発電所2号機の定期検査状況について (蒸気発生器入口管台溶接部での傷の調査状況)

敦賀発電所2号機の定期検査状況について (蒸気発生器入口管台溶接部の点検結果と傷の調査)

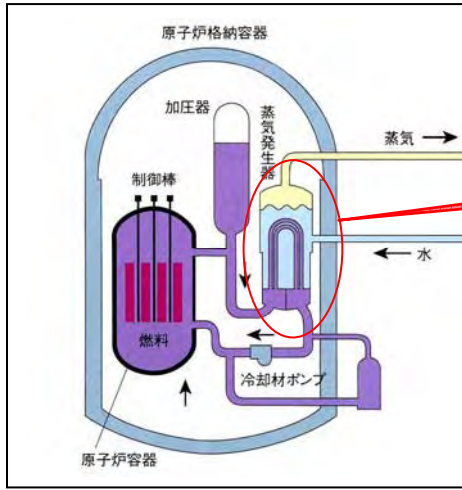
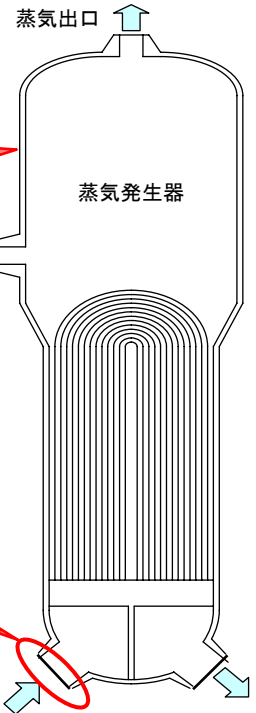
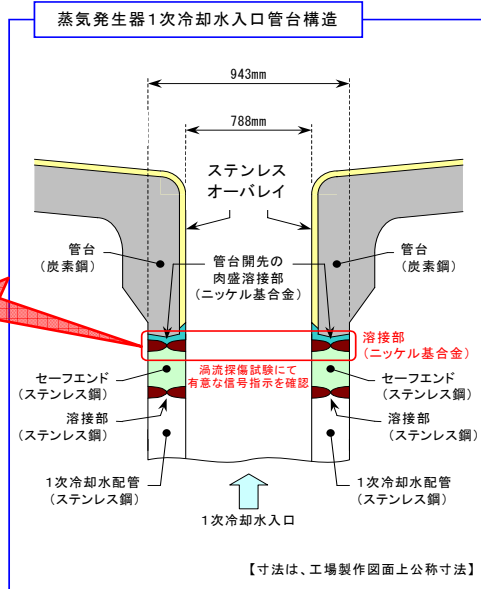
蒸気発生器概要図

敦賀発電所2号機(加圧水型軽水炉;定格電気出力116.0万kW)は、平成19年8月26日から第16回定期検査中であり、今定期検査において、国内外で発生した600系ニッケル基合金溶接部での応力腐食割れ事象を踏まえ、蒸気発生器(全4台)の1次冷却材出口および入口管台の溶接部^(注1)(計8箇所)内面について、応力腐食割れ予防保全としてショットピーニング工事^(注2)を実施するため、事前に当該溶接部内面について渦流探傷試験(ECT)^(注3)を実施したところ、A-蒸気発生器の入口管台溶接部で1箇所、B-蒸気発生器の入口管台溶接部で5箇所の有意な信号指示が認められた。なお、B-蒸気発生器の出口管台溶接部では信号指示は認められなかった。

(注1) 蒸気発生器の出入口管台部では、蒸気発生器(炭素鋼製)と1次冷却材管(ステンレス製)とを溶接するため、蒸気発生器の出入口端部(炭素鋼製)にステンレス製の短管(セーフエンド)を600系ニッケル基合金にて溶接している。

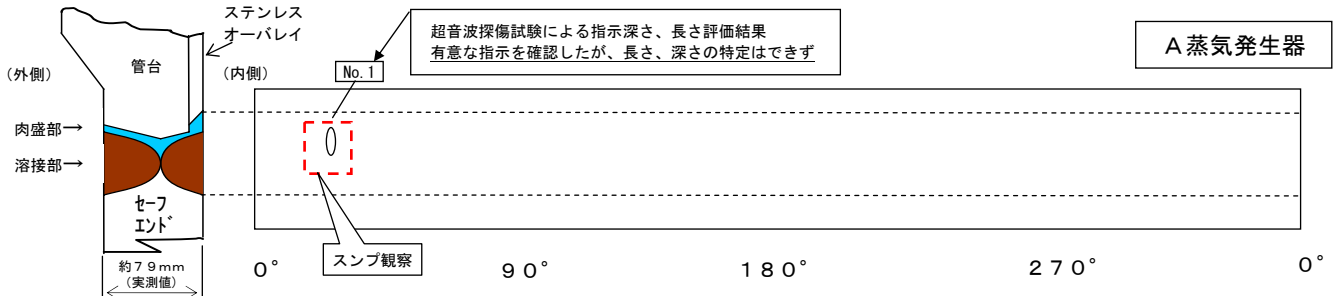
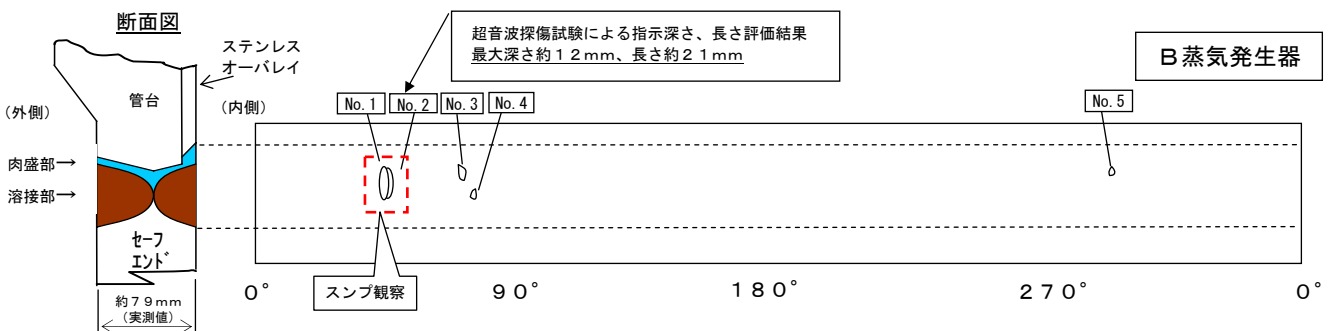
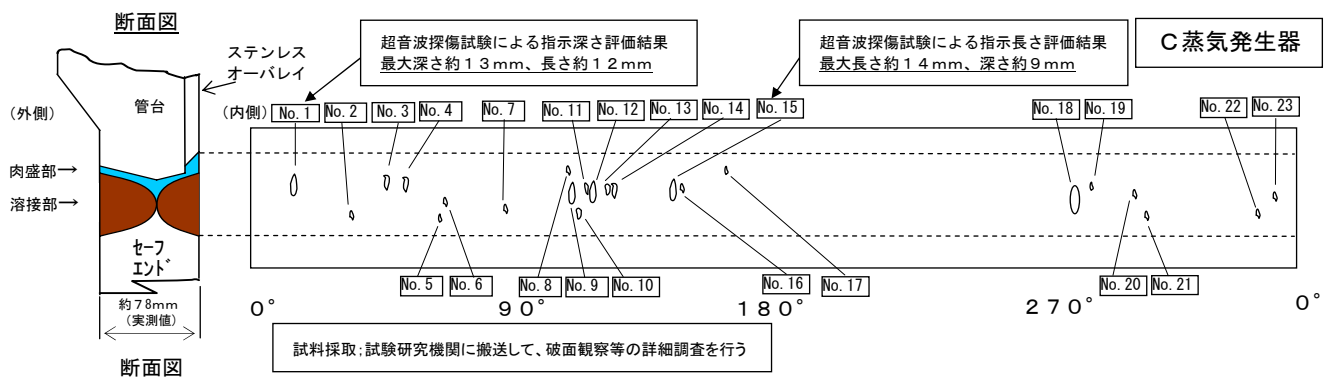
E C T 結果 (有意な指示箇所)

有意な信号指示が認められた箇所について、超音波探傷試験(UT)を実施した結果、B-蒸気発生器入口管台溶接部の指示部で、最大指示長さ約21mm、最大指示深さ約12mm(管台部の厚さ:約79mm)の傷と評価された。

A-蒸気発生器の出口管台、CおよびD-蒸気発生器出入口管台溶接部内面について、ECTを実施したところ、C-蒸気発生器入口管台溶接部で23箇所の有意な信号指示が認められた。

有意な信号指示が認められたC-蒸気発生器入口管台溶接部の指示部について、UTを実施した結果、最大指示長さ約14mm、最大指示深さ約13mm（管台部の厚さ：約78mm）の傷と評価された。

今後、傷が確認された箇所について、スンプ観察^(注4)等を実施するとともに、試料採取をして、試験研究機関に搬出し、傷の形態観察、破面観察、化学成分分析等の詳細な調査を実施する予定である。
