## 高浜発電所 2 号機の定期検査状況について (蒸気発生器入口管台溶接部での傷)

高浜発電所 2 号機（加圧水型軽水炉；定格電気出力82.6万kW）は、平成19年 8 月17日から第24回定期検査中であるが、国内プラントにおいて蒸気発生器入口管台溶接部で傷が確認されたことを踏まえ、蒸気発生器（全 3 台）入口管台溶接部<sup>(注1)</sup>（計 3 箇所）の渦流探傷試験（E C T）を追加で実施した。

# 高浜発電所2号機 定期検査状況について (蒸気発生器入口管台溶接部での傷)

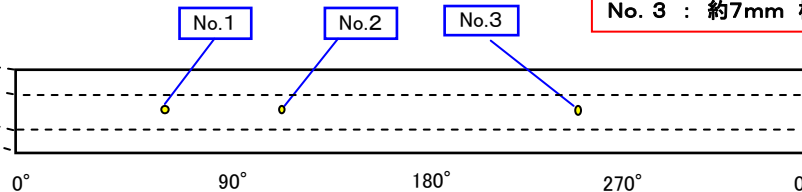
## A-蒸気発生器 点検状況

その結果、A－蒸気発生器の 3 箇所、B－蒸気発生器の 2 箇所、C－蒸気発生器の 4 箇所で、有意な信号指示（最大長さ A：7 mm、B：7 mm、C：14mm）が認められた。

### ECT結果(有意な指示箇所)

| | 長さ | 深さ |
| No. 1 | 約6mm | 検出できず |
| No. 2 | 約6mm | 検出できず |
| No. 3 | 約7mm | 検出できず |

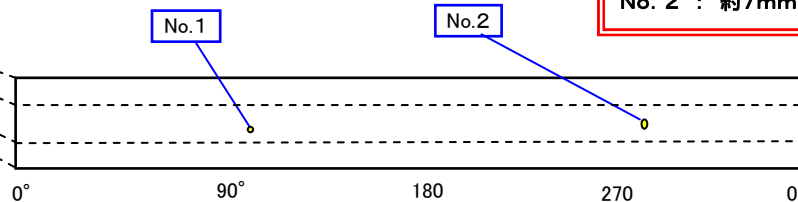
## B-蒸気発生器 点検状況

AおよびB－蒸気発生器で有意な信号指示が認められた箇所について、超音波探傷試験（U T）を実施し、傷の深さを確認したところ、B－蒸気発生器の傷 1 箇所で、深さ約 6 mmと評価された。

### ECT結果(有意な指示箇所)

| | 長さ | 深さ |
| No. 1 | 約5mm | 検出できず |
| No. 2 | 約7mm | 約6mm |

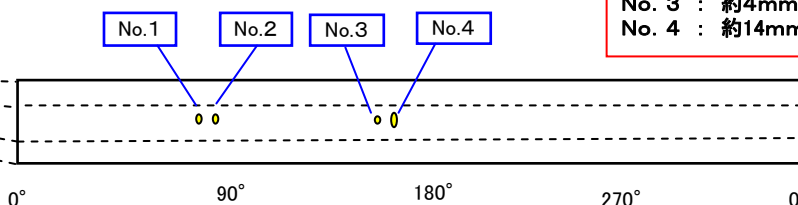
## C-蒸気発生器 点検状況

現在、C－蒸気発生器について、超音波探傷試験を実施中である。

### ECT結果(有意な指示箇所)

| | 長さ | 深さ |
| No. 1 | 約9mm | 調査中 |
| No. 2 | 約8mm | 調査中 |
| No. 3 | 約4mm | 調査中 |
| No. 4 | 約14mm | 調査中 |
