高浜発電所 2号機の定期検査状況について (蒸気発生器入口管台溶接部での傷の調査状況)

高浜発電所 2号機（加圧水型軽水炉；定格電気出力82.6万kW）は、平成19年 8月17日から第24回定期検査中であるが、国内プラントにおいて蒸気発生器入口管台溶接部で傷が確認されたことを踏まえ、蒸気発生器（全3台）入口管台溶接部^(注1)（計3箇所）の渦流探傷試験（ECT）を追加で実施した。

高浜発電所2号機 定期検査状況について (蒸気発生器入口管台溶接部での傷の調査状況)

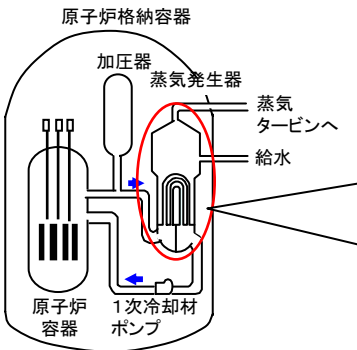
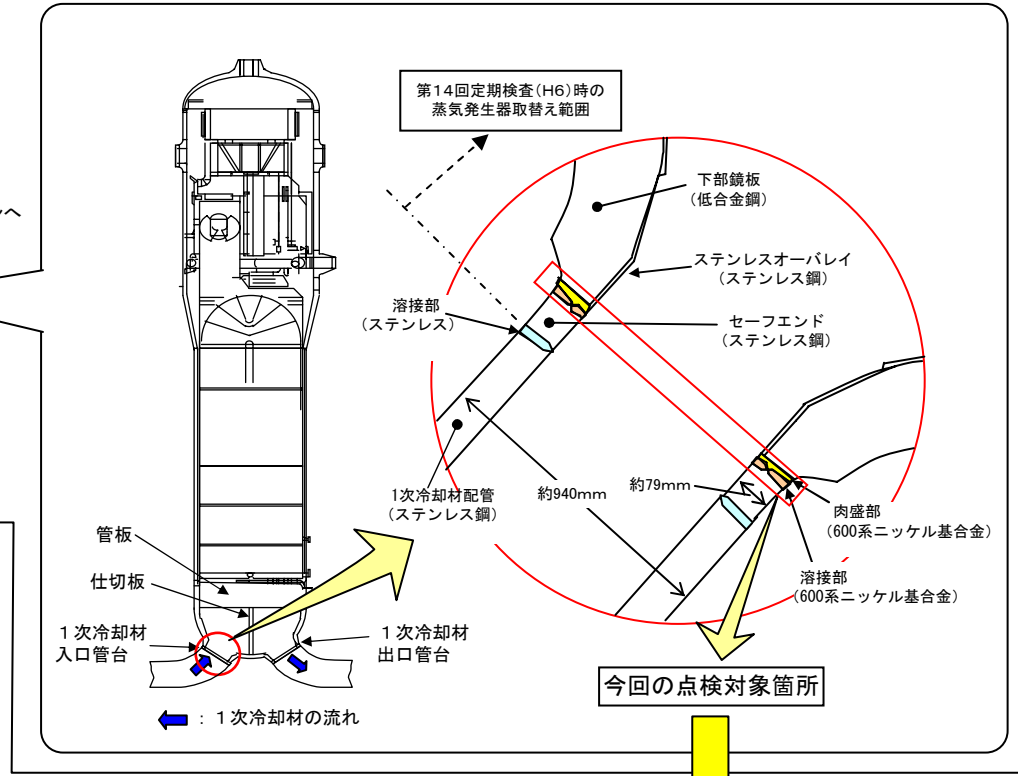
発生箇所

(注1) 蒸気発生器の入口管台部では、蒸気発生器（低合金鋼）と1次冷却材管（ステンレス鋼）とを溶接するため、蒸気発生器の入口端部（低合金鋼）にステンレス製の短管（セーフエンド）を600系ニッケル基合金にて溶接している。

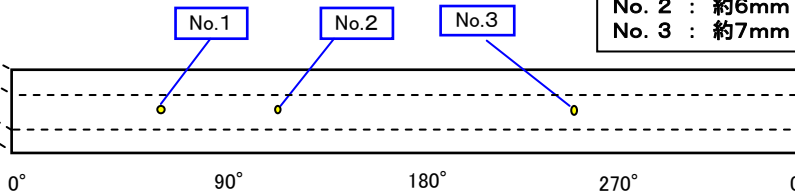
A-蒸気発生器 点検状況

その結果、A－蒸気発生器の3箇所、B－蒸気発生器の2箇所、C－蒸気発生器の4箇所で、有意な信号指示（最大長さ A：7mm、B：7mm、C：14mm）が認められた。

長さ	深さ
No. 1	約6mm	検出できず
No. 2	約6mm	検出できず
No. 3	約7mm	検出できず

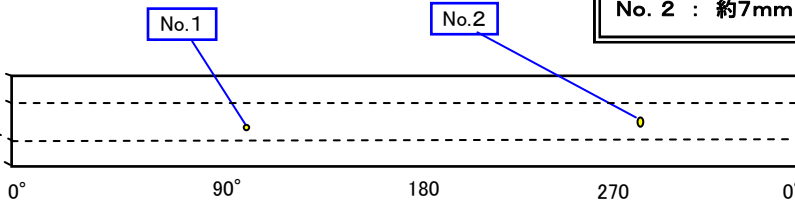
B-蒸気発生器 点検状況

AおよびB－蒸気発生器で有意な信号指示が認められた箇所について、超音波探傷試験（UT）を実施し、傷の深さを確認したところ、B－蒸気発生器の傷1箇所で、深さ約6mmと評価された。

長さ	深さ
No. 1	約5mm	検出できず
No. 2	約7mm	約6mm

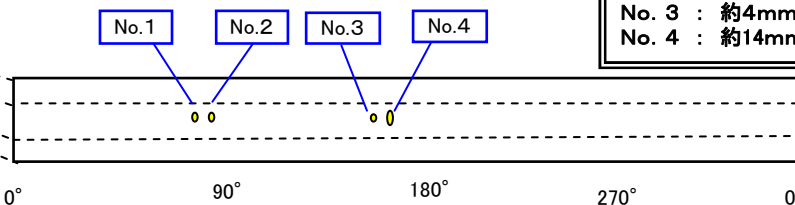
C-蒸気発生器 点検状況

ECTで有意な信号指示が認められたC－蒸気発生器の4箇所について、UTを実施し、傷の深さを確認したところ、長さ14mmの傷で最大深さが約8mmと評価された。

長さ	深さ
No. 1	約9mm	約6mm
No. 2	約8mm	検出できず
No. 3	約4mm	検出できず
No. 4	約14mm	約8mm

今後、原因調査のため、傷が確認された箇所のスンプ観察^(注2)等を実施する。
なお、今後の定期検査工程は未定である。
