美浜発電所1号機の原子炉手動停止について  
(湿分分離器ドレンタンク水面計取出しフランジからの  
蒸気漏れの原因と対策)

美浜発電所1号機の原子炉手動停止について  
 (湿分分離器ドレンタンク水面計取出しフランジからの蒸気漏れの原因と対策)

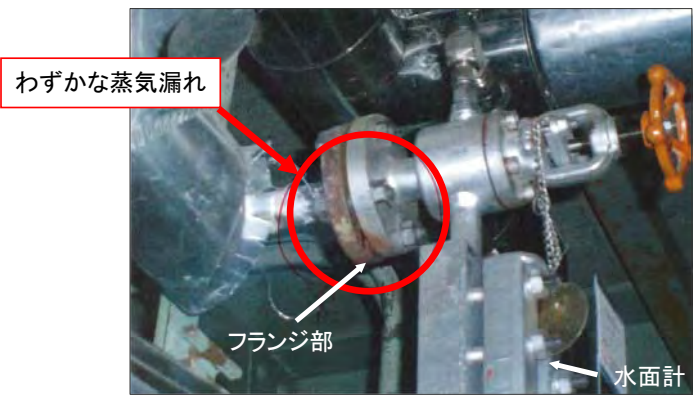
状況写真

美浜発電所1号機(加圧水型軽水炉;定格電気出力34.0万kW)は定格熱出力一定運転中の平成19年12月5日6時頃、巡視点検中の運転員が、湿分分離器ドレンタンク\*1水面計取出しフランジ付近からの僅かな蒸気漏れを発見した。

現場確認したところ、フランジパッキン部からの漏れと判断され、当該部の締め付けボルトを増し締めしたが、漏れは停止しなかった。

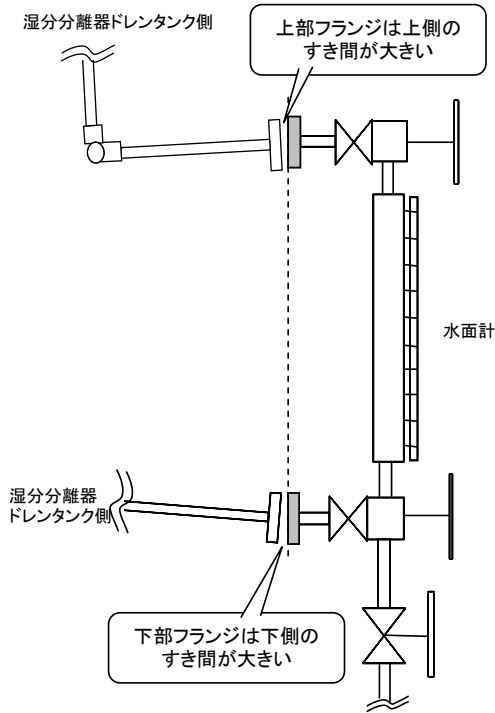
### 分解前点検結果

- ・漏えいした湿分分離器ドレンタンク水面計は、同タンクの上部と下部から専用の取出し配管とフランジ構造で取り付けられており、漏れは上部フランジで発生していた。
- ・取出し配管側フランジと水面計側フランジとの合わせ面には漏れ止めのパッキンが挟み込まれており、その締め付け隙間を測定した結果、上部および下部フランジそれぞれとも、円周状で隙間が均一ではなく、パッキンの締め付け状態が十分ではなかったと推定された。

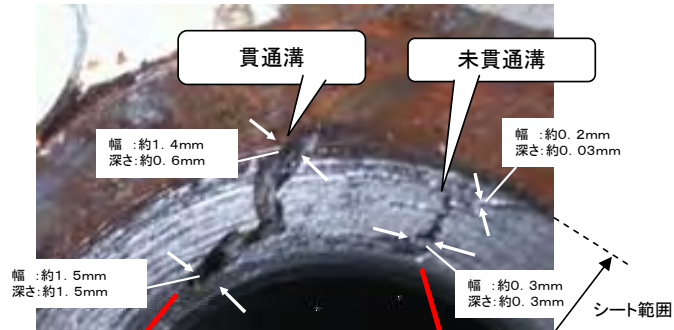
#### 水面計側 上部フランジ写真

- ・フランジ面で漏れを止めていたパッキン部の状況を確認したところ、漏えいしていた上部の水面計側フランジ面では、内側から外側に向かって溝状の腐食痕が2本認められ、そのうちの1本は、深さ約1.5mmでパッキンの外側に達していた。
- ・以上のことから、この深い溝状の腐食痕部から蒸気が漏えいしたものと推定された。

- ・第21回定期検査の水面計点検作業において、フランジ面のズレが大きく、フランジパッキン部の締め付け管理が適切に行われなかったため、フランジ面の一部（微小な荒れがあった箇所）で、パッキンの内側から蒸気の浸入による腐食が徐々に進行し、溝状の腐食痕がパッキン外側に達し、蒸気漏れが発生したものと推定された。

貫通溝の表面は比較的なめらかであった

未貫通溝の表面は凸凹しており、全体に酸化物の付着が認められた

腐食により溝が発生し、蒸気漏れ後、エロージョン減肉が生じたものと推定

腐食により溝が発生したものと推定

- ・漏れが認められた水面計を予備品に取り替えるとともに、タンク側フランジを傾きのないように取出し配管を取り替える。
- ・フランジの締め付け管理については、現在、隙間管理を行い記録を残すこととしており、この管理を確実に実施していく。
- ・2次系の類似の水面計点検においては、フランジの傾きを確認し、必要に応じて取出し配管の取替えを行う。
- ・今回の事象において、作業性の問題点が情報共有されなかったことを踏まえ、協力会社への聞き取り調査を行い、設備改善につなげていく。
