## 大飯発電所2号機の原子炉起動と調整運転の開始について (第21回定期検査)

大飯発電所2号機(加圧水型軽水炉;定格電気出力117.5万kW)は、平成19年9月30日から第21回定期検査を実施しているが、平成19年12月12日に原子炉を起動し、翌13日に臨界となる予定である。

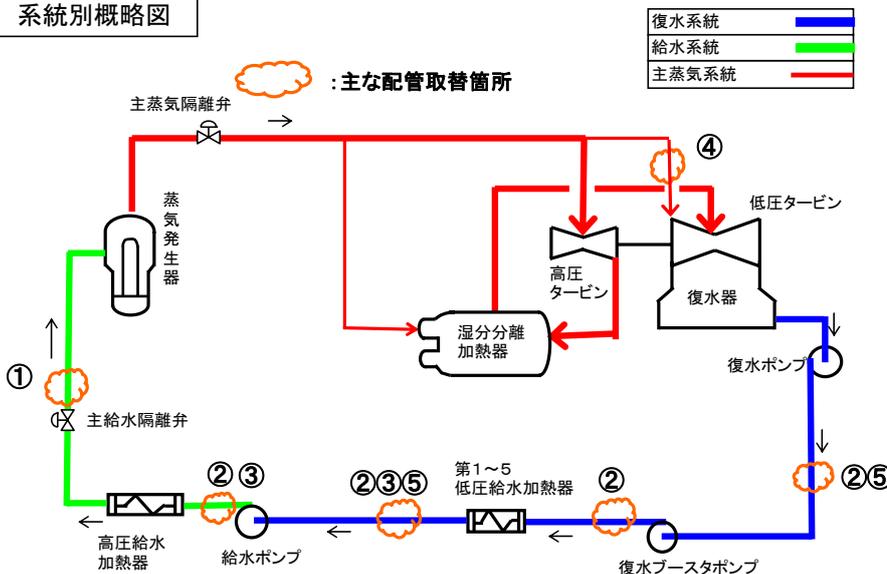
#### 系統別概略図

計算必要厚さを下回った主給水隔離弁下流の配管曲がり部1箇所が確認された。

- ① 計算必要厚さを下回ったため取り替えた(1箇所)  
 ・炭素鋼 ⇒ 同種材料 1箇所(追加)
- ② 余寿命5年未満で減肉が確認されたため取り替えた(14箇所)  
 ・炭素鋼 ⇒ ステンレス鋼 10箇所  
 ・炭素鋼 ⇒ 低合金鋼 4箇所  
 (3箇所 ステンレス鋼から低合金鋼へ変更)
- ③ 余寿命5年以上であるが減肉が確認されたため取り替えた(15箇所)  
 ・炭素鋼 ⇒ ステンレス鋼 14箇所  
 ・炭素鋼 ⇒ 低合金鋼 1箇所
- ④ 今後の保守作業を考慮して取り替えた(174箇所)  
 ・炭素鋼 ⇒ ステンレス鋼 1箇所  
 ・炭素鋼 ⇒ 低合金鋼 173箇所  
 (53箇所追加)
- ⑤ 配管取替え時の作業性を考慮して取り替えた(29箇所)  
 ・炭素鋼 ⇒ ステンレス鋼 29箇所

- 計算必要厚さを下回った主給水隔離弁下流の配管曲がり部1箇所を取り替えた。
- 当初配管取替を計画していた179箇所※の他、今後の保守性を考慮し追加で53箇所を取り替えた。

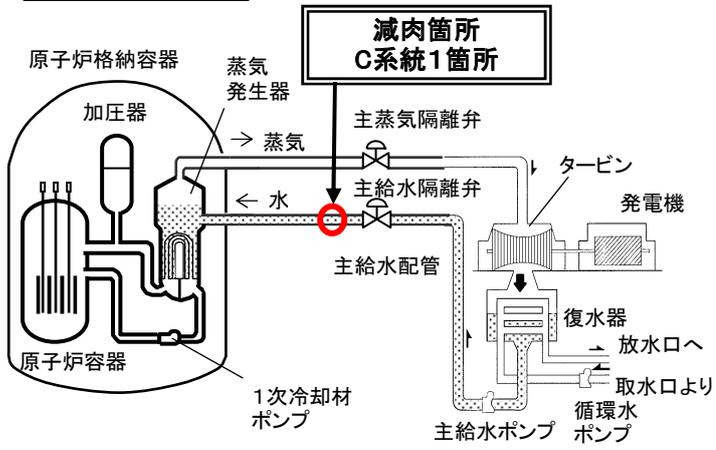
系統概要図

配管形状	必要最小厚さ	実測最小値
A-主給水配管曲がり部(45°)	15.7mm	21.0mm
B-主給水配管曲がり部(90°)		21.5mm
C-主給水配管曲がり部(90°)		10.9mm※
D-主給水配管曲がり部(90°)		19.0mm

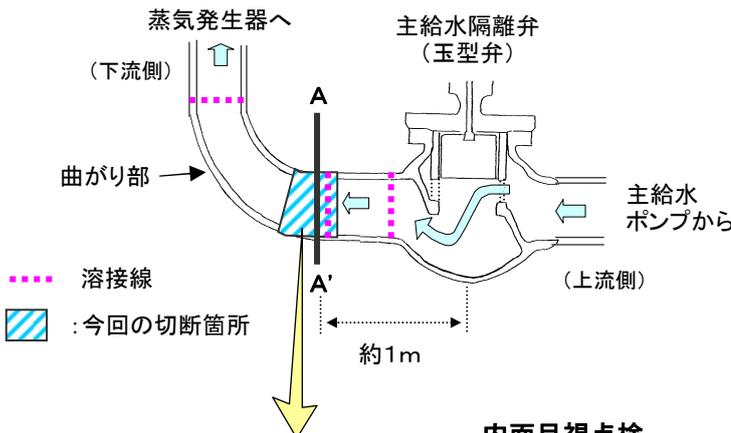
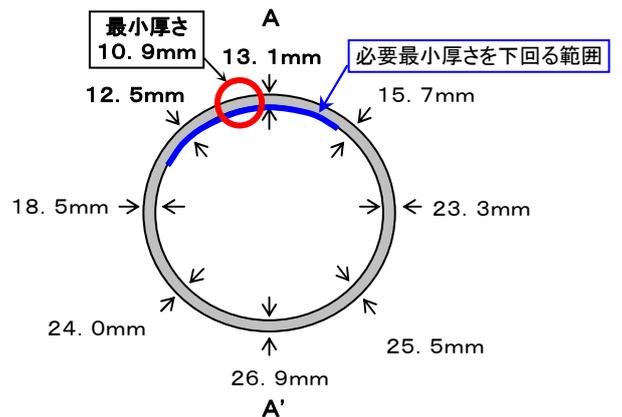
C-主給水配管曲がり部の減肉状況、内面調査結果

今定期検査で実施した2次系配管の点検において、C-主給水隔離弁下流の配管曲がり部(格納容器バウンダリ内)で、計算必要厚さ(15.7mm)を下回る箇所(測定最小値:10.9mm)が確認された。

原因は、主給水隔離弁下流側に生じる流れの乱れにより、流れ加速型腐食による減肉事象が発生したものと推定された。

※定点測定(8点)にて減肉が確認された周辺を、詳細(約20mmピッチ)に測定した値

- 当該曲がり部については、同寸法、同材料の配管に取り替えた。また、信頼性向上の観点から、主給水隔離弁下流の曲がり部(A~D)について、耐食性に優れた低合金鋼への取り替えを計画する。

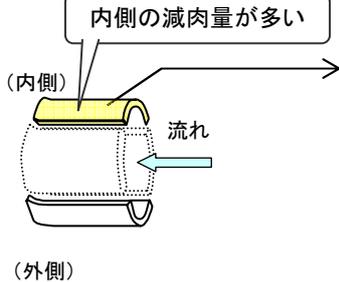
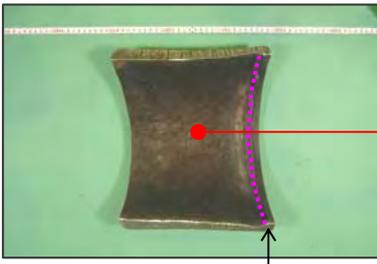
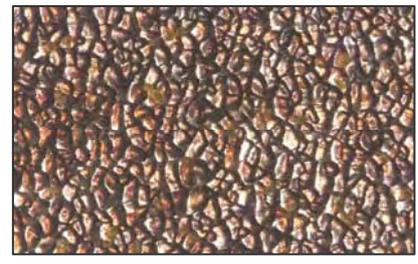
内面目視点検

流れ加速型腐食にみられる鱗片状の模様
