平成19年12月21日  
原子力安全対策課  
( 1 9 - 8 8 )  
<15時記者発表>

## 大飯発電所2号機の調整運転再開について (湿水分離加熱器空気抜き管からの蒸気漏れの原因と対策)

# 大飯発電所2号機の調整運転停止について (湿分分離加熱器空気抜き管からの蒸気漏れの原因と対策)

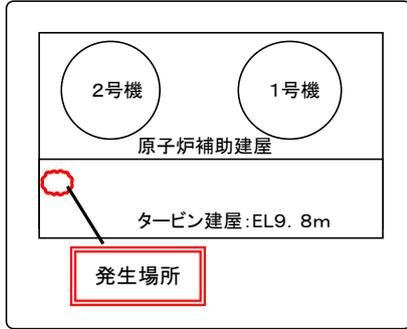
## 発生場所

大飯発電所2号機（加圧水型軽水炉；定格電気出力117.5万kW）は、平成19年9月30日より第21回定期検査中で、12月15日より調整運転を開始し、15時50分に電気出力約30%に達した後、2次系機器の点検を行っていたところ、17時45分頃に湿水分離加熱器<sup>\*1</sup>の加熱蒸気側水室に接続されている空気抜き管の保温材から僅かに蒸気が出ていることを確認した。

このため、加熱蒸気の供給を停止するとともに、保温材を取り外したところ、空気抜き管のドレントラップ<sup>\*2</sup>出口配管との合流部付近で蒸気漏れが確認された。

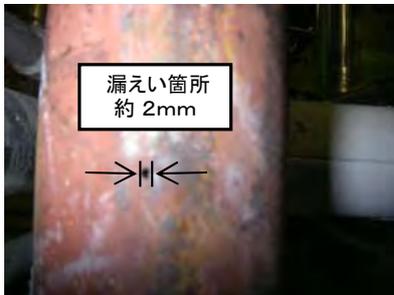
### 外観観察結果

- ・蒸気漏れが確認された箇所の外観観察を行った結果、空気抜き管の外面に直径約2mmの円形の開口部が認められ、その位置は、ドレントラップ出口配管が接続されている位置のほぼ対面位置であった。
- ・肉厚測定の結果、開口部を中心とする範囲で局所的な減肉が認められ、切断後の内面観察の結果、その形状はすり鉢状であった。
- ・減肉部の断面観察の結果、液滴衝撃エロージョン<sup>※3</sup>に見られる鋸刃状の減肉形態が認められた。

配管外面からの肉厚測定のため表面の手入れを実施した際、減肉により肉厚が薄くなっていたことにより開口した穴

- ・漏れが認められた箇所は、炭素鋼配管からステンレス鋼配管に取り替える。
- ・今回の事象を踏まえ、知見拡充の観点からドレントラップ下流側の合流部の20カ所について点検を行い、健全性を確認した。
- ・当該ドレントラップ下流側配管を直接復水器に接続する等、配管経路の変更について検討する。
- ・今後、復水器につながるドレントラップ下流側配管を、計画的にステンレス鋼配管に取り替えるとともに、計画的に点検を実施していく。

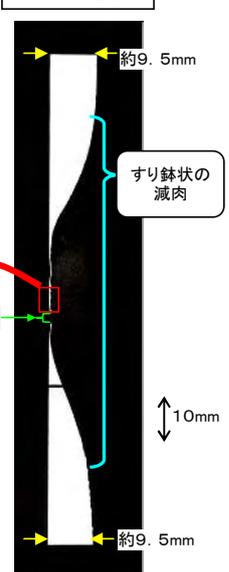
#### 断面写真

※3：蒸気とともに加速されるなどして高速になった液体の粒が、配管の壁面に衝突したときに、局所的に大きな衝撃力を発生させ、配管表面が浸食される現象

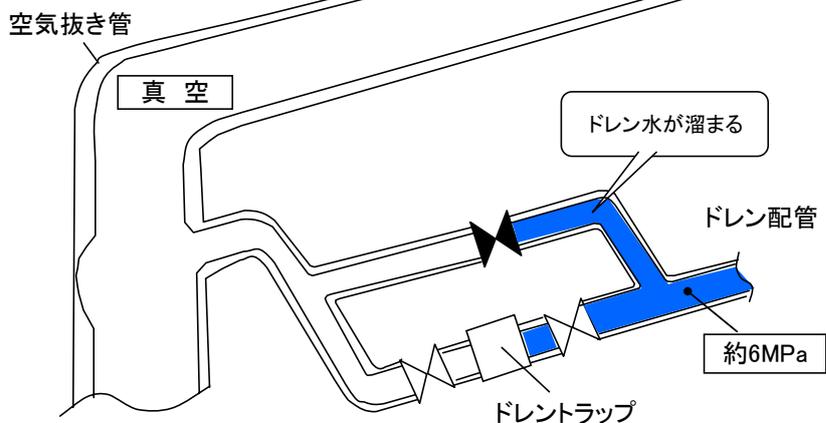
ドレントラップ動作前

- ・ドレントラップ出口配管は、口径の大きい空気抜き管に合流しており、運転中のドレントラップ動作時に排出されたドレン水が、減圧膨張することで多数の液滴が発生し、当該部で更に流速を増し管壁に高速で衝突することによって減肉が徐々に進行して、貫通に至ったものと推定された。

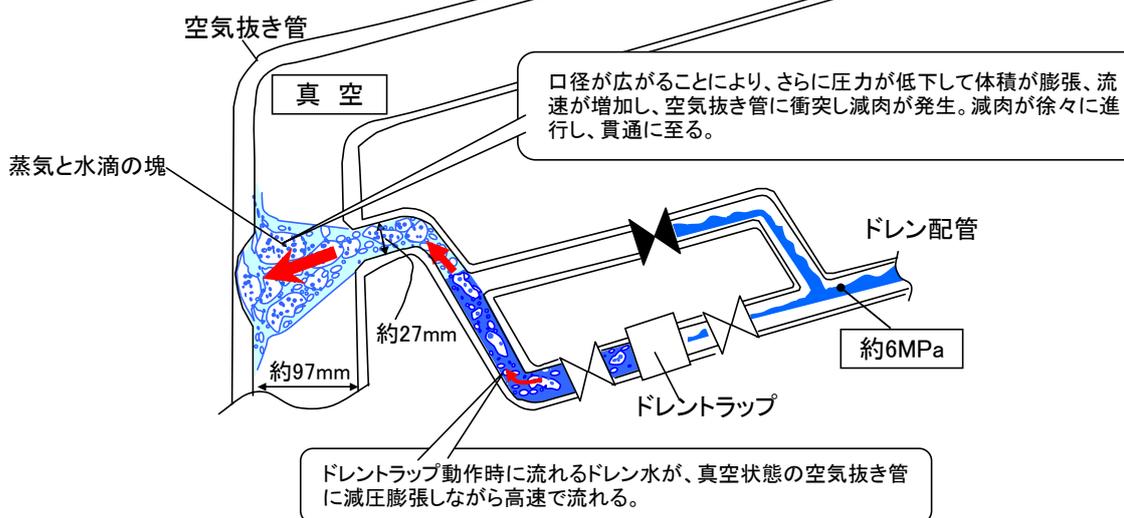
ドレントラップ動作時

- ・運転中、ドレントラップの上流側（ドレン水側）には、運転圧力（約60気圧）がかかっており、一方、ドレン水が排出される下流側は、ほぼ真空の状態まで減圧される系統であった。
- ・また、ドレントラップ出口配管（外径約34mm）から排出されるドレン水は、直径が大きく（外径約114mm）真空に近い状態の空気抜き管に流れ込むため、減圧膨張し、当該部では流速が大きくなる箇所であった。
