高浜発電所2号機の定期検査状況について (制御棒クラスタ動作検査時の制御棒動作不良の原因と対策)

高浜発電所2号機（加圧水型軽水炉；定格電気出力 82.6万kW）は、定期検査中の10月1日に実施した制御棒クラスタ動作検査で、制御棒48本のうち1本が動作不良のためほぼ全引き抜き位置にあることが確認された。

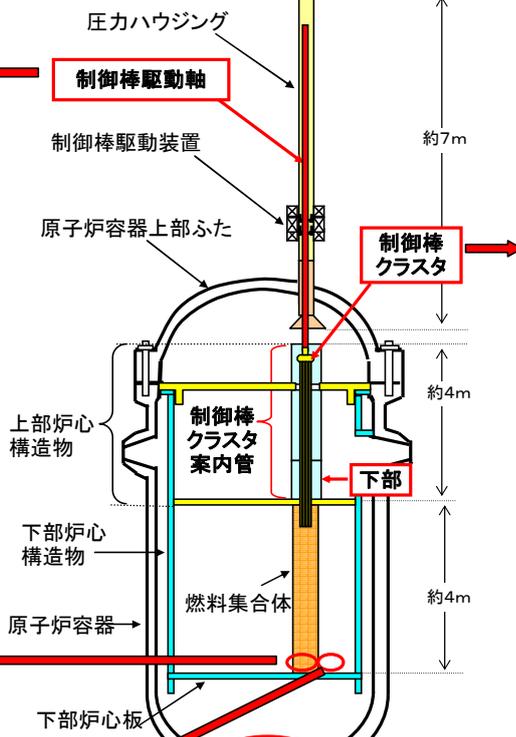
- ・ Cチューブと制御棒クラスタ表面の筋状模様を詳細観察した結果、筋状模様は金属光沢を呈するこすれ痕であった。
- ・ 制御棒駆動軸表面のこすれ痕は、制御棒駆動装置が正常に動作した際、制御棒が拘束された状態となり、制御棒駆動軸と制御棒駆動装置のラッチ爪とのかみ合いが通常的位置からずれたことにより生じたものと推定された。

制御棒駆動軸の点検結果

こすれ痕の例

- ・当該制御棒クラスタ案内管を、現在使用していない案内管と交換する。
- ・当該制御棒クラスタおよび制御棒駆動軸を新品に交換する。
- ・交換完了後、当該制御棒の動作試験を行い、正常に動作することを確認する。

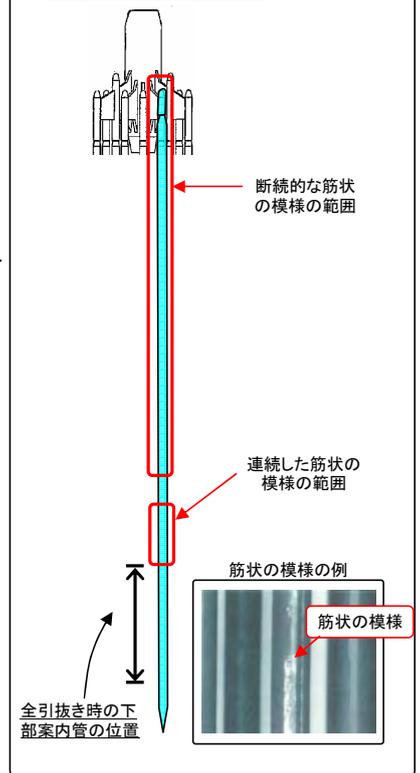
制御棒クラスタ概要図

制御棒クラスタの点検結果

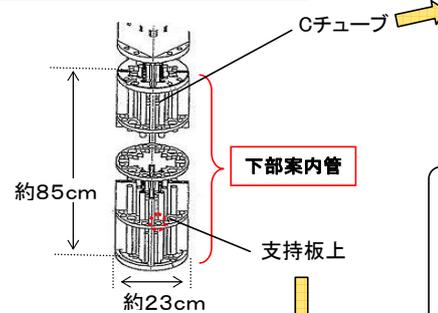
制御棒クラスタ下部案内管の概要図

- ・ 制御棒クラスタ案内管の詳細点検中に、Cチューブ周辺から微小な金

属片3個（うち1個は表面に金属光沢を呈するこすれ痕あり）と粉末状および薄片状の異物が発見された。

- ・成分分析の結果、これらの異物は鉄材、コンクリート、塗料と推定され、放射線量が低いことから、今定期検査中に混入したものと考えられた。
- ・異物と制御棒動作不良との関係を調査するため、実機を模擬した試験装置で再現試験を行った結果、Cチューブと制御棒クラスタの隙間に金属片がはさまると、制御棒の動きを拘束することや、制御棒の挿入と引抜き操作の繰り返しにより、Cチューブ内に金属片が引き込まれ、Cチューブと制御棒クラスタの表面に筋状のこすれ痕を生じさせることが確認された。
- ・この他、当該燃料集合体の制御棒案内シンプル底部から繊維状の異物が回収されたが、今回の動作不良と関係しないものと判断された。

制御棒クラスタ下部案内管の点検結果

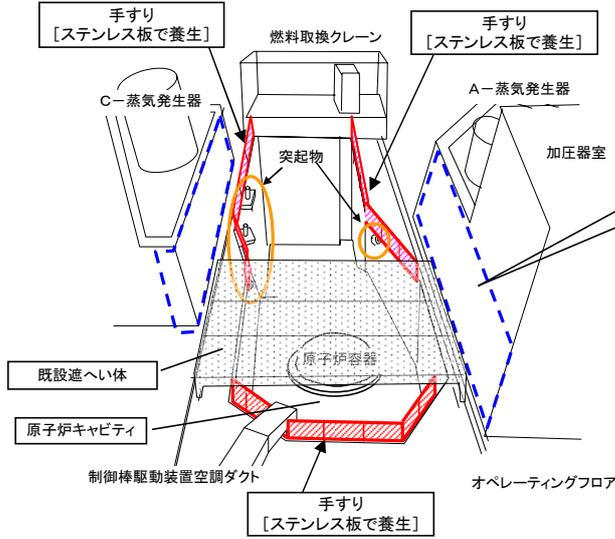
- ・この工事では、原子炉キャビティに水が張られていない時期に、遮へい体追加設置の際に干渉するアンカーボルト（コンクリート壁への埋込みボルト）30本の切断撤去が行われており、この作業は、切粉（鉄材、コンクリート、塗料が混在したもの）が発生し、飛散する可能性がある作業であった。
- ・作業状況を確認したところ、作業中は原子炉キャビティへの異物混入防止のため、手すりをステンレス板で塞ぐなどの措置をとっていたものの、切粉が飛散することへの対応は特に考慮していなかった。

原子炉容器上部遮へい設置工事における状況

既設アンカーボルト撤去等の作業範囲

燃料取出し前に行った作業の状況

養生範囲

- ・原子炉キャビティ近傍で異物飛散の可能性がある作業を行う場合には、グリーンハウスを設置するなど、作業箇所を覆って異物の飛散を防止する措置をとるとともに、原子炉キャビティ内に異物が落下し残留する可能性のある箇所（壁面の突起物等）や、原子炉容器上部ふたおよび遮へい体について、シート養生を行い異物の付着を防止する。
- ・水張り前に行う原子炉キャビティ内の清掃にあたっては、これまで実施してきた床面以外に、異物が残留する可能性のある箇所（突起物等）についても清掃を行う。
- ・原子炉キャビティ上を運搬する原子炉容器上部ふた等の機器や資材については、運搬前に異物の付着がないことを確認する。なお、複雑な形状等のために、十分な確認ができない場合には、当該物をシートで包んで異物が落下しないようにする。
- ・燃料装荷前の水中カメラを用いた下部炉心板上の点検を入念に行う。

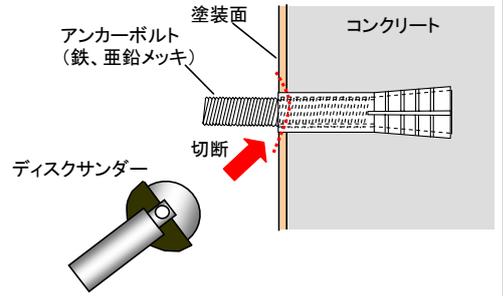
アンカーボルト撤去作業の概要

異物飛散防止措置として、手すり等を養生をしていたが、アンカーボルトの撤去作業により発生した切粉(鉄材、コンクリート、塗料が混在したもの)が原子炉キャビティ内の壁突起物等へ飛散し、異物となった可能性が考えられる。

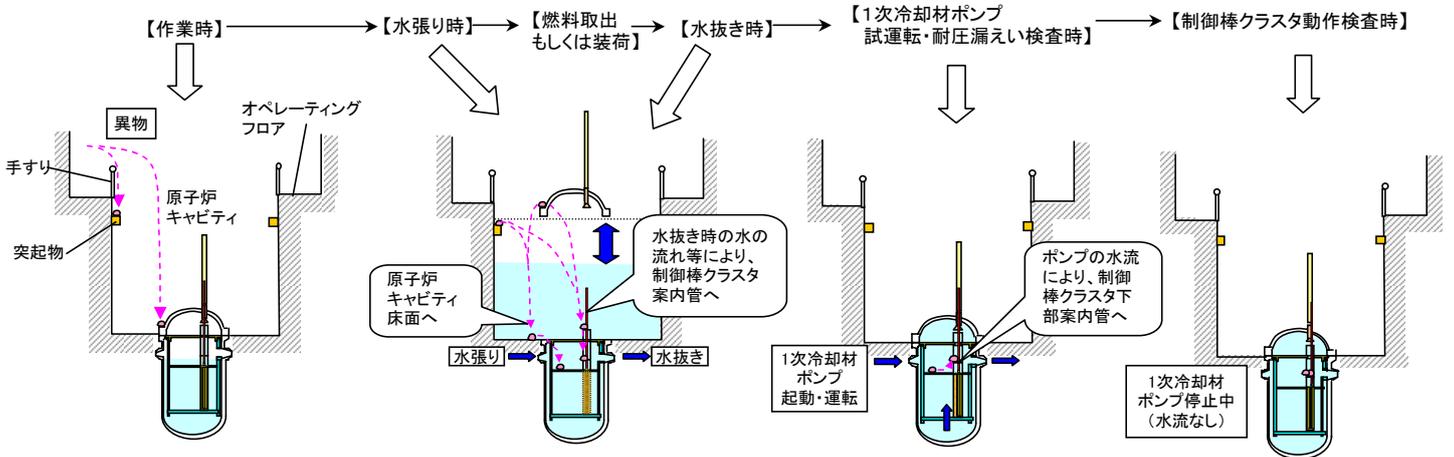
異物の混入経路の推定

- ・今定期検査で実施した原子炉容器上部遮へい設置工事において発生した切粉が作業中に飛散し、原子炉キャビティ内に落下した。

- ・原子炉キャビティへの水張り前にキャビティ床面の清掃は行っていることから、切粉は、キャビティ壁面にある突起物（照明等の設置用）上や原子炉容器の上部ふたに留まっていたと推定された。
- ・この状態で、原子炉容器上部ふたの移動や原子炉キャビティへの水張り・水抜きが行われ、その際、突起物等にあった切粉がキャビティ水中に落ち、水の流れ等によって当該制御棒クラスタ案内管内のCチューブ上面に移動した。また、制御棒クラスタ動作検査前に行った一次冷却材ポンプ運転時に、水流にのってCチューブ上面に移動した。
- ・その後、制御棒クラスタ動作検査時に制御棒を引き抜いた際に、制御棒クラスタとCチューブの隙間に切粉がはさまり、制御棒挿入操作時にCチューブ内に引き込まれ動作不良を起こしたものと推定された。
