平成20年1月30日  
原子力安全対策課  
(19-94)  
<11時記者発表>

## 大飯発電所3号機の第13回定期検査開始について

大飯発電所3号機（加圧水型軽水炉；定格電気出力118万kW）は、平成20年2月2日から約4カ月の予定で第13回定期検査を実施する。  
定期検査を実施する主な設備は次のとおりである。

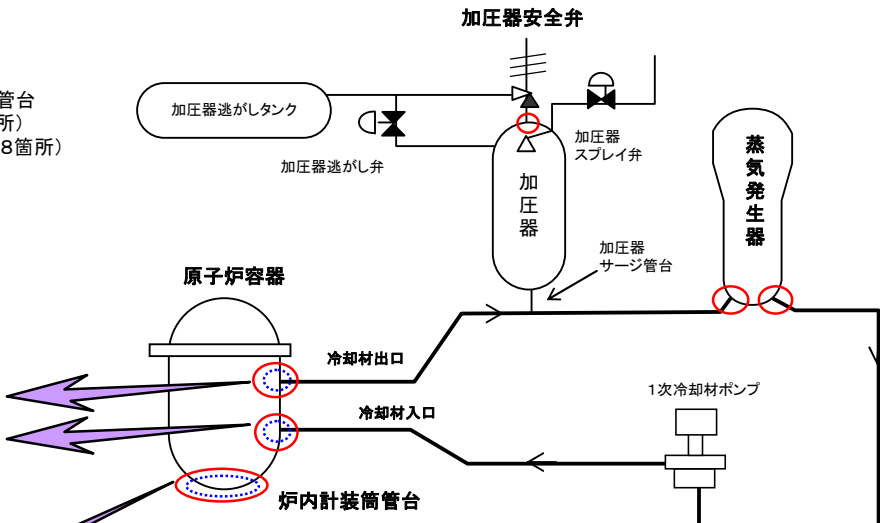
図-1 600系ニッケル基合金溶接部の応力腐食割れに係る点検・予防保全工事

国内外PWRプラントにおける応力腐食割れ事象を踏まえ、600系ニッケル基合金が使用されている原子炉容器冷却材出入口管台、炉内計装筒、蒸気発生器出入口管台、加圧器安全弁の溶接部について、外観目視点検や超音波探傷検査を実施する。また、原子炉容器冷却材出入口管台の溶接部と炉内計装筒内面について、渦流探傷試験を実施する。

予防保全対策として、溶接部表面の残留応力を低減させるため、原子炉容器の冷却材出入口管台溶接部と炉内計装筒の内面および表面溶接部にウォータージェットピーニング工事を実施する。

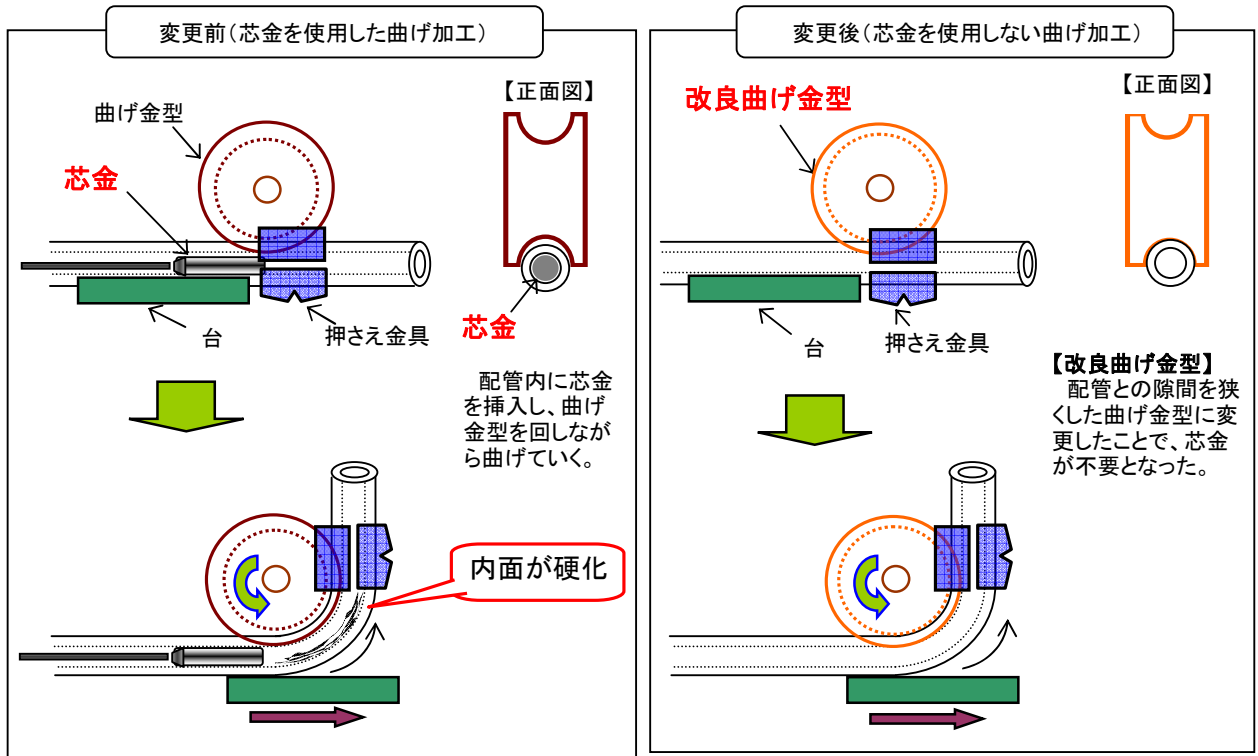
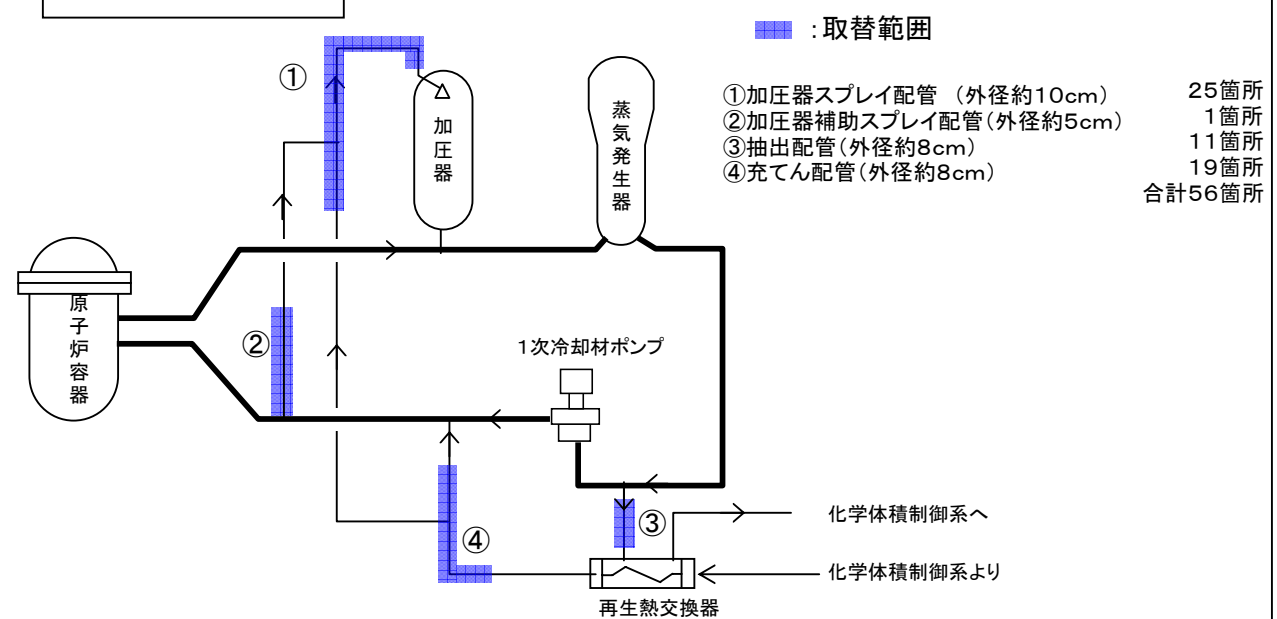
図-2 1次系強加工曲げ管取替工事

海外BWRプラントにおいて、芯金を使用して冷間加工したことにより曲げ管内面で応力腐食割れが発生した事象を踏まえ、予防保全として、1次冷却材系統につながる口径が約10cm以下の曲げ管を芯金を使用せずに曲げ加工した配管に取り替える。

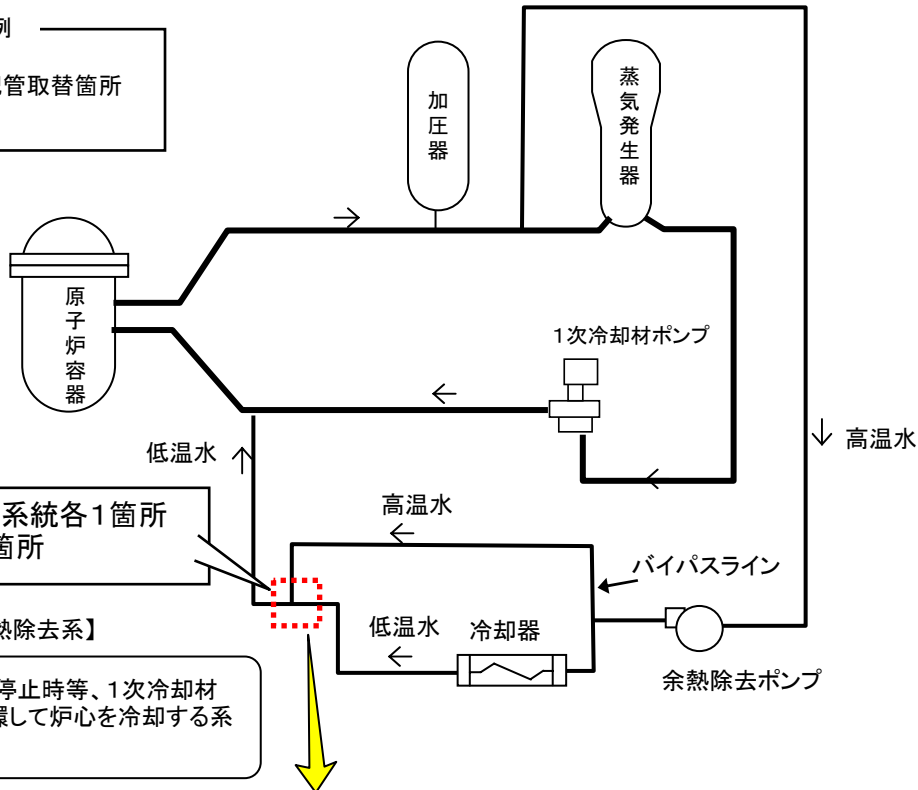
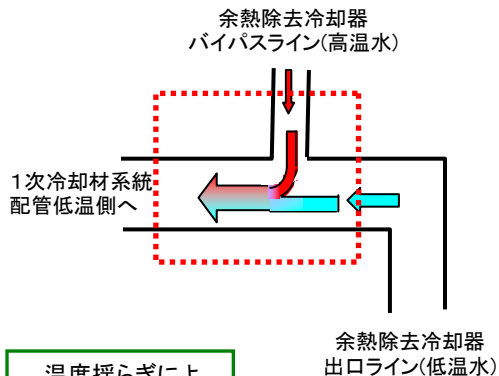
## 図-4 高サイクル疲労割れに係る対策工事

国内PWRプラントにおける高サイクル熱疲労割れ事象(温度ゆらぎによる疲労)を踏まえ、AおよびB余熱除去冷却器バイパスライン合流部の2箇所について、応力集中が小さい溶接形状に変更して配管を取り替える。

温度揺らぎにより疲労が蓄積した配管を新しいものに取り替える。

配管内面に溶接裏波が突起部として存在することで、当該部に応力が集中する。

- ・溶接裏波を取り除き、応力集中を小さくする。
- ・開先形状(狭開先)を変更することにより、溶接残留応力を低減する。

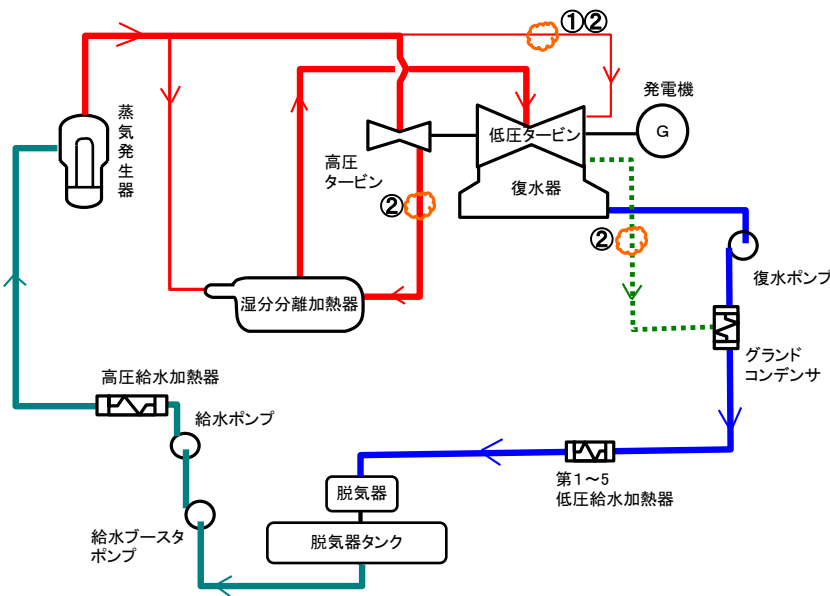
図-5 2次系配管の点検等

今定期検査において、合計1,935箇所について超音波検査(肉厚測定)等を実施する。  
 <超音波検査(肉厚測定):1,912箇所、目視検査:23箇所>

- ① 余寿命5年未満で減肉が確認されたため取り替える (1箇所)  
 炭素鋼 ⇒ ステンレス鋼 1箇所
  - ② 配管の保守性を考慮して取り替える (118箇所)  
 炭素鋼 ⇒ ステンレス鋼 14箇所  
 炭素鋼 ⇒ 低合金鋼 104箇所
- 合計 119箇所

○過去の点検結果から減肉傾向のみられる部位1箇所、今後の保守性を考慮した部位118箇所、合計119箇所を耐食性に優れたステンレス鋼、低合金鋼の配管に取り替える。
