## 美浜発電所2号機の定期検査状況について (A-蒸気発生器入口管台溶接部での傷の原因と対策)

美浜発電所2号機(加圧水型軽水炉;定格電気出力50.0万kW)は、平成19年7月20日から第24回定期検査中であり、今定期検査において、国内外で発生した600系ニッケル基合金溶接部での応力腐食割れ事象を踏まえ、2台ある蒸気発生器(SG)の1次冷却材出口および入口管台溶接部<sup>※1</sup>(計4箇所)内面について、予防保全としてショットピーニング工事<sup>※2</sup>を実施するため、事前に当該溶接部内面の渦流探傷試験を実施したところ、A-SGの入口管台の13箇所では有意な信号指示が認められた。なお、A-SGの出口管台およびB-SGの出入口管台では有意な信号指示は認められなかった。

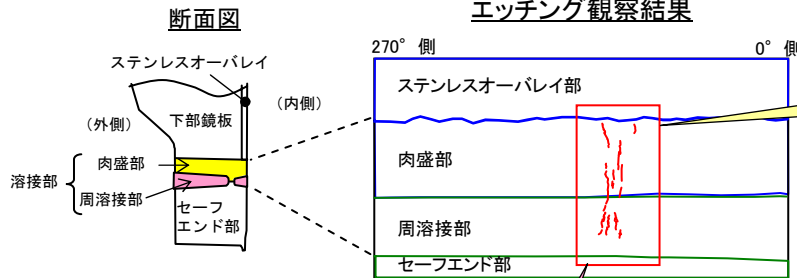
### No4(最も傷が深かった箇所)のエッチング観察結果

有意な信号が認められた箇所について、超音波探傷試験を行った結果、最大指示長さ約17mmのところ、最大指示深さ約13mm(管台部の厚さ:約81mm)の傷と評価された。また、エッチング観察<sup>※3</sup>の結果、傷は主に600系ニッケル基合金溶接部に認められたが、ステンレス製短管(セーフエンド)部にも認められた。

- 長さ約3～5mmの複数の割れが断続的に存在していた。
- 溶接部内の結晶境界に沿った割れであった。

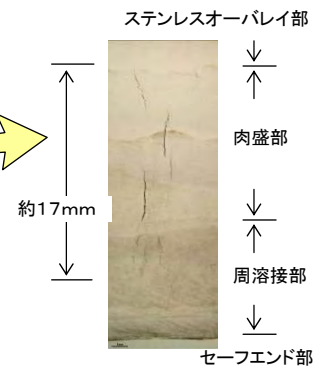
### スンプ観察結果

最大指示長さの傷についてスンプ観察<sup>※4</sup>を行った結果、長さ約3~5mmの複数の割れが軸方向に断続的に存在し、溶接部内の結晶境界<sup>※5</sup>に沿った割れであった。また、セーフエンド部の傷についてスンプ観察を行った結果、金属結晶の粒界に沿って枝分かれした割れが複数認められた。

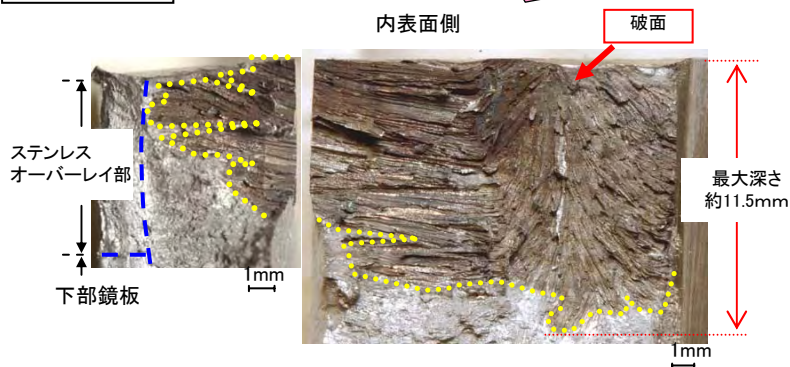
### 破面観察

- ・ 最大指示長さの傷について破面観察を行った結果、最大深さは約 11.5 mmで、応力腐食割れに特有な結晶境界に沿った割れが認められた。
- ・ 溶接金属の化学分析を行い、製造時のミルシート（材料成績書）と相違がないことを確認した。
- ・ 表面の残留応力を測定した結果、応力腐食割れが発生する可能性がある引張り応力（約 300 MPa）を超える残留応力が、周方向（約 280～480 MPa）および軸方向（約 70～350 MPa）に認められた。
- ・ 表面の型を取り観察した結果、周方向に筋状の跡が等間隔で確認された。

- 最大深さ約11.5mmで結晶境界に沿って進展していた。

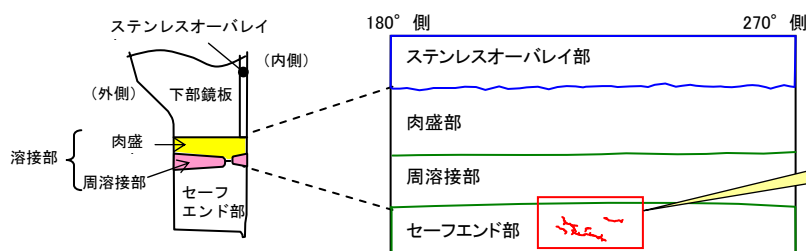
### No13のエッチング観察結果

- 金属結晶の粒界に沿って枝分かれした割れが複数認められた。

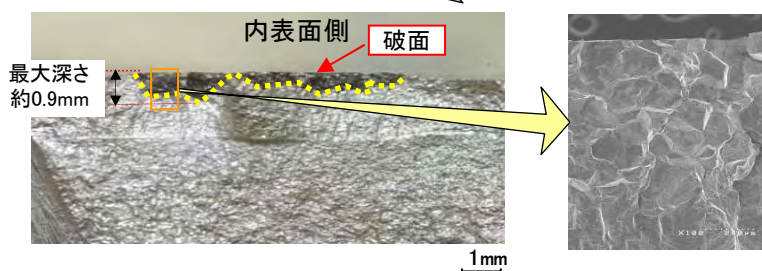
### 破面観察

- ・ 周方向と軸方向の複数の微小な割れが確認され、破面観察を行った結果、表層部（最大深さ：約 0.9 mm）で、結晶粒界に沿った割れが認められた。
- ・ セーフエンド部金属の化学分析を行い、製造時のミルシート（材料成績書）と相違がないことを確認した。
- ・ 表面の残留応力を測定した結果、周方向に約 570 MPa、軸方向に約 350 MPa の引張り応力が確認された。
- ・ 表面の型を取り観察した結果、溶接部表面と同様の、周方向に筋状の跡が等間隔で確認された。

- 最大深さは約0.9mmで金属結晶の粒界に沿って進展していた。

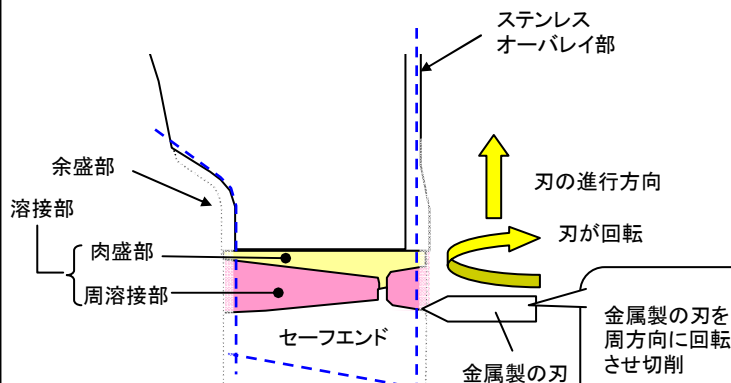
### 【製作時の切削加工】

第14回定期検査（平成3年～平成6年）で、S G取替工事を実施しており、当該S Gは平成3年10月～平成6年2月に製作され、その時に工場でS G管台部とセーフエンド部の溶接作業が行われていた。溶接作業後、溶接で生じた内面の凸凹を切除するとともに、管台部とセーフエンド部の段差をなくすため、溶接部およびセーフエンド部の内面を金属製の刃を周方向に回転させ切削加工していた。また、切削加工後、溶接部および溶接部近傍のセーフエンド部について浸透探傷検査を行い、異常がないことを確認していた。

---:溶接等による内表面の凸凹を除去するために  
切削装置により切削加工した箇所

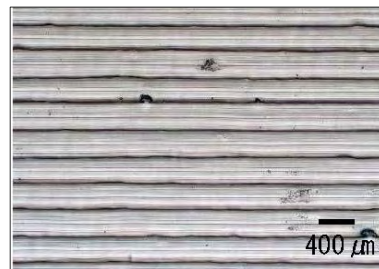
### 再現試験した切削加工跡

切削加工による影響を確認するため、ステンレス配管に 600系ニッケル基合金を溶接し、内面を切削加工して目視観察したところ、当該部で認められたものと同じ周方向に筋状の跡が等間隔で確認された。また、残留応力を測定したところ、当該部と同様に、周方向に大きな引張り残留応力が確認された。

○実機の当該部を型取りしたものと同様の切削加工跡が確認された。

○残留応力測定結果、  
周方向に大きな引張残留応力が確認された。

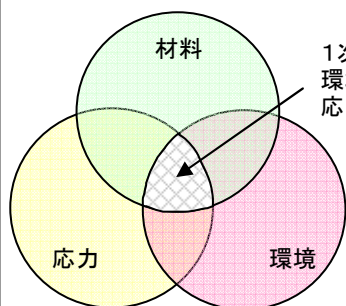
### 溶接部

環境: 高温の1次冷却材水質環境

材料: 応力腐食割れの感受性がある600系ニッケル基合金

応力: 溶接および切削加工による引張り残留応力

三因子が重畳し、1次冷却材中の環境下における応力腐食割れが発生したものと推定
