平成20年2月4日
原子力安全対策課
(19-96)
<16時記者発表>

敦賀発電所2号機の定期検査状況について (蒸気発生器入口管台溶接部での傷の原因と対策)

敦賀発電所 2号機の定期検査状況について (蒸気発生器入口管台溶接部でのきずの原因と対策)

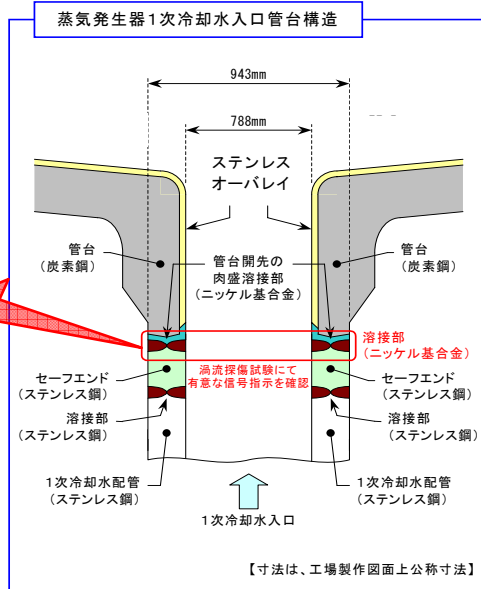
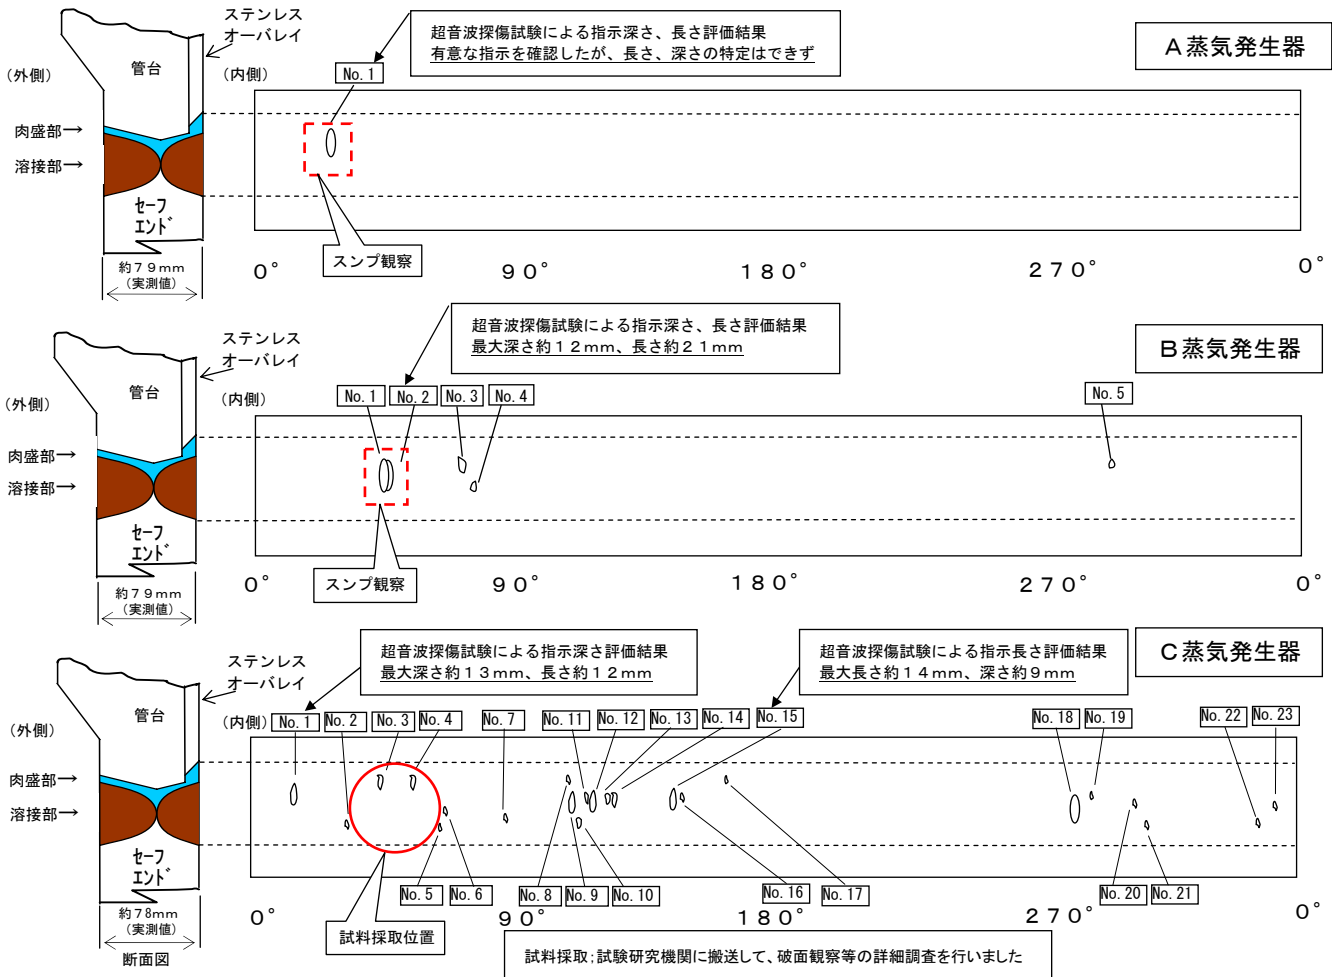
E C T 結果 (有意な指示箇所)

敦賀発電所2号機(加圧水型軽水炉; 定格電気出力116.0万kW)は、平成19年8月26日から第16回定期検査中であり、今定期検査において、国内外で発生した600系ニッケル基合金溶接部での応力腐食割れ事象を踏まえ、4台ある蒸気発生器(SG)の1次冷却材出口および入口管台の溶接部^{*1}(計8箇所)内面について、予防保全としてショットピーニング工事^{*2}を実施するため、事前に当該溶接部内面について渦流探傷試験を実施したところ、A-SG入口管台溶接部で1箇所、B-SG入口管台溶接部で5箇所、C-SG入口管台溶接部で23箇所の有意な信号指示が認められた。なお、D-SG入口管台溶接部およびA~D-SGの出口管台溶接部において信号指示は認められなかった。

有意な信号指示が認められた箇所について、超音波探傷試験を実施した結果、最大の深さが認められたのは、C-SG入口管台溶接部であり、約13mm(管台部の厚さ: 約78mm)とであった。また、当該部の指示長さは約14mmであった。

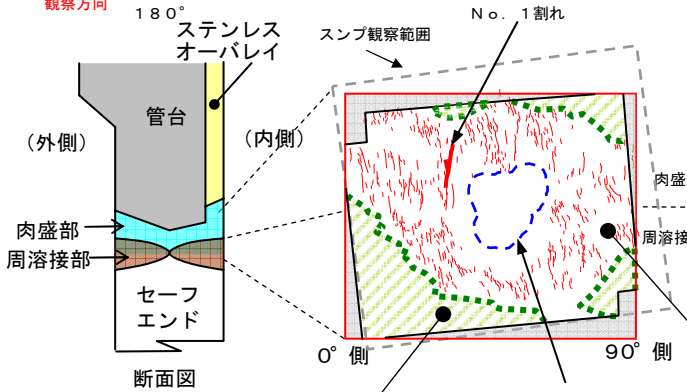
A 蒸気発生器 No. 1 の割れ

- ・割れは軸方向の複数の割れが繋がったもので、全体の長さは約5mmであり、応力腐食割れに特有な結晶境界に沿った割れであった。
- ・また、手直し溶接と思われる跡(直径約10mm)が確認され、その周囲では微細な割れが多数確認された。
- ・微細な割れが確認された領域の表面では、細かい筋状の模様が認められ、微細な割れのない領域では、筋状模様が部分的に薄くなっていることが確認された。

- No. 1 の割れは、軸方向の微細なきずの集まりで、最大長さは約5mmでした。
- 微細なきずの領域には、直径約10mmの手直し溶接跡を確認しました。
- 割れが発生していない領域は、パフにより仕上げられたと推定されました。
- 割れは、結晶境界に沿って枝分かれしていることを確認しました。

A-SGで確認された微細な割れについては、内表面が滑らかになるよう傷を除去した後、渦流探傷試験を行い、傷が除去されたことを確認する。その後、ショットピーニングを行い、溶接部表面の残留応力を低減させる。

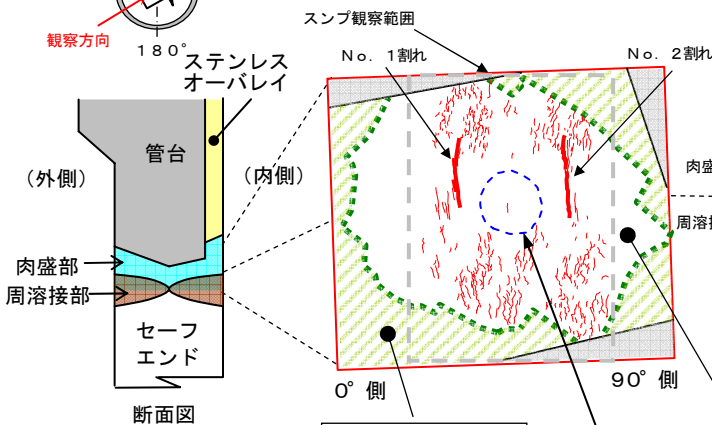
B 蒸気発生器 No. 1, No. 2 の割れ

- ・2箇所の割れは、いずれも長さ約1～6mmの複数の割れが繋がったもので、全体の長さは、約9mmと約11mmであり、いずれも応力腐食割れに特有な結晶境界に沿った割れであった。
- ・また、2箇所の割れの間には、手直し溶接と思われる跡（直径約7mm）が確認され、その周囲では微細な割れが多数確認された。
- ・微細な割れが確認された領域の表面では、細かい筋状の様子が認められ、微細な割れの無い領域では、筋状模様が部分的に薄くなっていることが確認された。

- 2箇所の割れは、いずれも軸方向に長さ約9mmと約11mmでした。
- これらの割れの周辺には、微細なきずが認められました。
- 2箇所の割れの間に、直径約7mmの手直し溶接跡を確認しました。
- 割れが発生していない領域は、パフにより仕上げられたと推定されました。
- 割れは、結晶境界に沿って枝分かれしていることを確認しました。

BおよびC-SGについては、内表面全周を切削して浅い傷を除去した後、グラインダにて部分的な深い傷を除去する。その後、深い傷を除去した部位に600系ニッケル基合金で肉盛溶接を行ったうえで、内面全周を耐食性に優れた690系ニッケル基合金で肉盛溶接を行い、当該部の残留応力を低減させる観点から、バフ研磨を行う。なお、これらの作業は、1次冷却材入口配管を取外して行う。

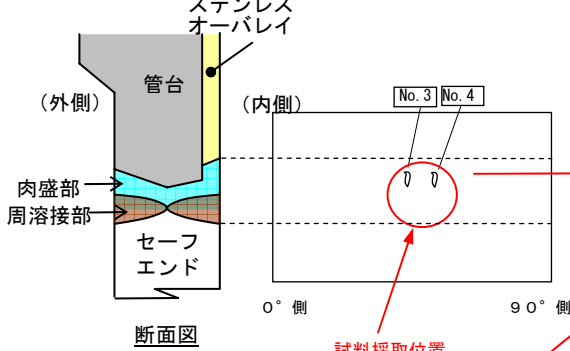
採取試料の浸透探傷試験結果

- 浸透探傷試験の結果、No. 3の割れは約5.5mm、No. 4の割れは約4.7mmの指示を確認しました。
- 試料表面全域にわたり、筋状模様が認められ、A及びB蒸気発生器に確認された筋状模様と比べ明瞭でした。
- 破面観察の結果、No. 3の割れは最大深さが約6.4mm、No. 4の割れは最大深さが約3.4mmでした。
- 溶接金属結晶の粒界に沿って枝分かれした破面を確認しました。

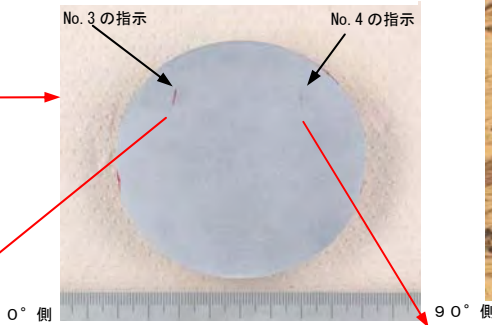
採取試料の表面観察結果

- ・試料表面には、全域で細かい筋状の様子が認められた。また、筋状模様はA、B－SGに比べ明瞭であった。
- ・2箇所の割れの破面を観察した結果、表面の割れの長さはともに約5.8mm、最大深さは、それぞれ約6.4mm、約3.4mmで、応力腐食割れに特有な結晶境界に沿った破面が確認された。
- ・表面の残留応力を測定した結果、周方向が263～591MPaで、軸方向が244～546MPaの圧縮残留応力が確認された。

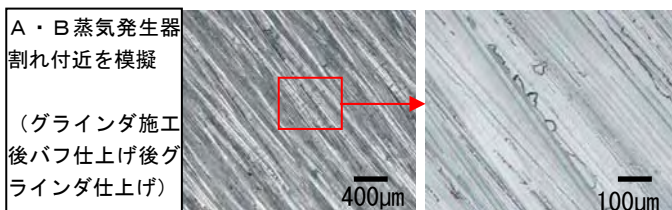
- ・ AおよびB-SGで割れの発生している領域は、グラインダおよびバフ研磨後に、補修溶接を行い、その後の仕上げために弾力性のある砥石で研磨したものと推定され、その表面を模擬した試験体では、平均で約470MPaの引張り残留応力が確認された。
- ・ C-SGは、グラインダ（A、B-SGよりも粗い施工）およびバフ研磨したものと推定され、その表面を模擬した試験体では、平均で約210MPaの応力が確認され、実機と同じく圧縮応力であった。測定領域を小さくして残留応力を測定したところ、グラインダ研磨の溝底部では、引張り残留応力が存在することが確認された。
- ・ C-SG実機から採取した試料で確認された残留応力を表面加工状態確認試験の結果を用いて補正すると、グラインダ溝底部で約90MPa～420MPaの引張り応力が残留していたと評価され、応力腐食割れが発生する可能性がある引張り応力（約300MPa）を超えている可能性があることが確認された。

平均約 470 MPa (引張応力)

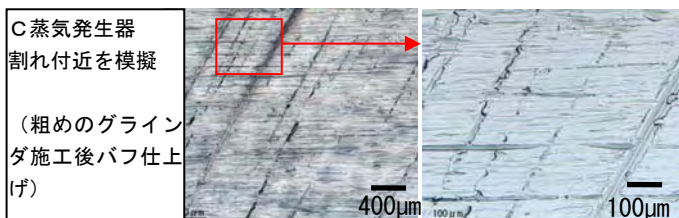
平均約 210 MPa (圧縮応力)

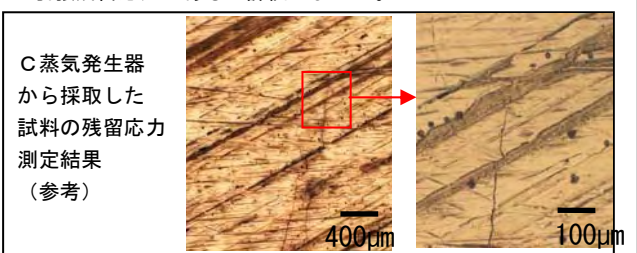
- ・グラインダ施工面とその上にバフ仕上げを施工した面では約680 MPaの差があることを確認しました。
- ・グラインダの溝が深い部位では一般的な測定値に対し、約680 MPaの補正を加えることで溝底部の残留応力を推定できると考えられます。
- ・C蒸気発生器から採取した試料の残留応力測定結果に680 MPaを加えるとグラインダ溝底部の残留応力は90~420 MPaの引張残留応力であると評価しました。

263~591 MPa (圧縮応力)

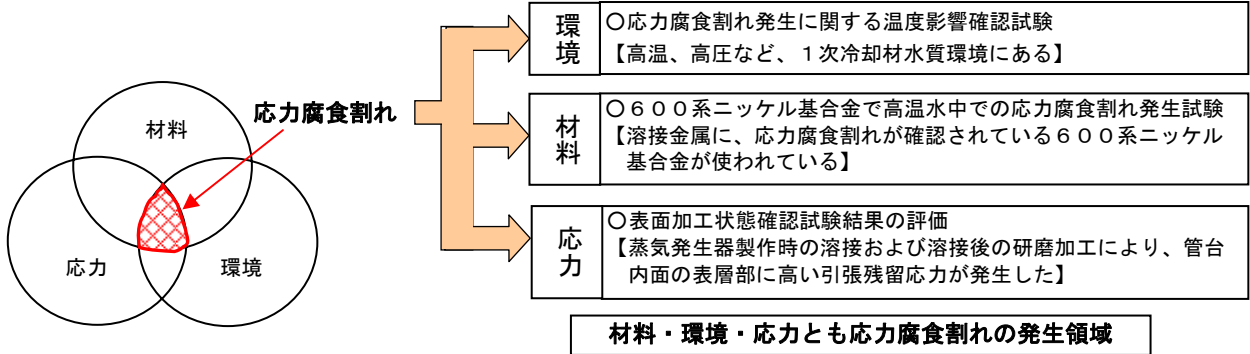
推定原因

- ・ 環境（高温、高圧など、1次冷却材水質環境にある）
- ・ 材料（溶接金属に、応力腐食割れが確認されている600系ニッケル基合金が使われている）
- ・ 応力（SG製作時の溶接および溶接後の研磨加工により、管台内面の表層部に高い引張り残留応力が発生した）

割れや破面の特徴等から、以下の３因子が重畳して発生・進展した応力腐食割れであると推定されました。
