## 高浜発電所3号機の定期検査状況について (蒸気発生器入口管台溶接部での傷)

# 高浜発電所3号機 定期検査状況について (蒸気発生器入口管台溶接部での傷の確認)

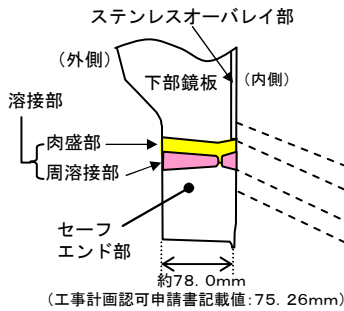
### ECT結果(有意な指示箇所)

No.1 No.2 No.3 No.4 No.5 No.6 No.7

(最大長さ) No. 1 : 約28mm ※  
(最大深さ) No. 1 : 約9mm

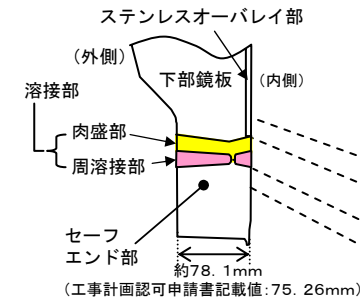
### ECT結果(有意な指示箇所)

No.1 No.3 No.5 No.7 No.9 No.11 No.13 No.15

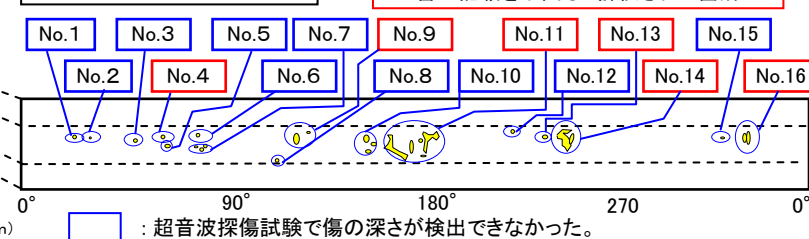
### 超音波探傷試験の結果、工事計画認可申請書の記載を下回ると評価された箇所

(最大長さ) No. 11 : 約38mm ※  
(最大深さ) No. 11 : 約15mm

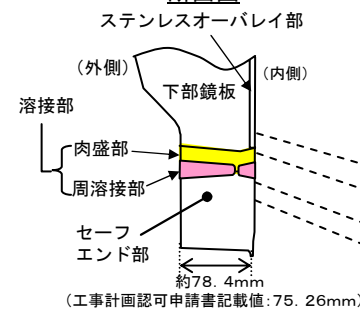
### ECT結果(有意な指示箇所)

No.1 No.2 No.3 No.4 No.5 No.6 No.7 No.8 No.9

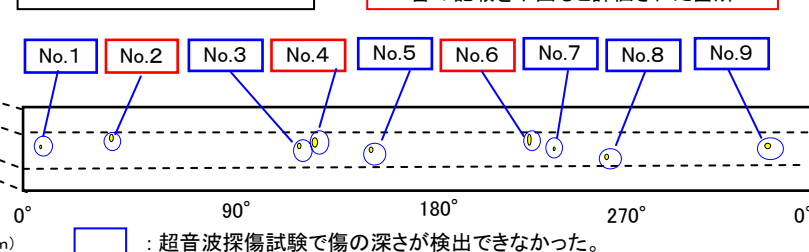
### 超音波探傷試験の結果、工事計画認可申請書の記載を下回ると評価された箇所

(最大長さ) No. 2 : 約14mm ※  
(最大深さ) No. 4 : 約9mm
