平成20年2月8日
原子力安全対策課
(19-98)
<16時記者発表>

高浜発電所2号機の定期検査状況について (蒸気発生器入口管台溶接部での傷の原因と対策)

高浜発電所2号機(加圧水型軽水炉;定格電気出力82.6万kW)は、平成19年8月17日から第24回定期検査中であるが、国内プラントにおいて蒸気発生器入口管台溶接部で傷が確認されたことを踏まえ、3台ある蒸気発生器(SG)入口管台溶接部^{*1}(計3箇所)の渦流探傷試験を追加で実施した。

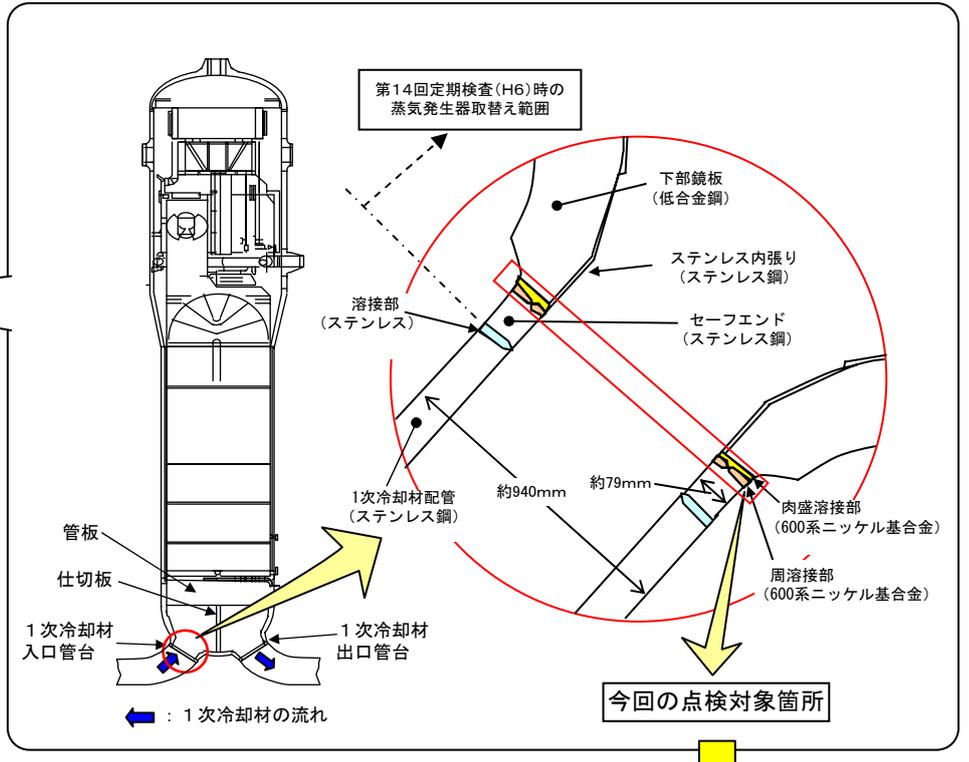
発生箇所

その結果、A-SGの3箇所、B-SGの2箇所、C-SGの4箇所で、有意な信号指示(最大長さA:約7mm、B:約7mm、C:約14mm)が認められた。

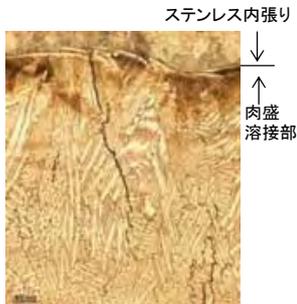
[参考]美浜発電所2号機の
スンプ観察結果

深さが最大と評価されたC-SGの1箇所について、表面の型を取り観察した結果、高浜発電所2号機で認められたものと同じく周方向の筋状の跡が確認された。また、スンプ観察^{*2}を行った結果、長さ約3～5mmの複数の割れが軸方向に断続的に存在し、応力腐食割れに特有の結晶境界^{*3}に沿った割れであることが確認された。

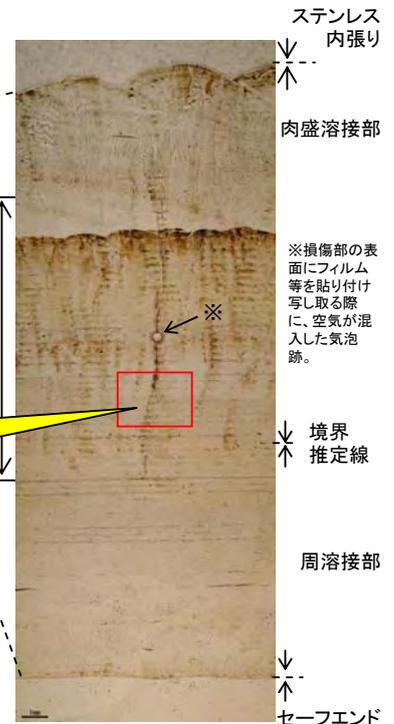
スンプ観察結果

- 傷は、長さ約3~5mmの複数の割れが軸方向に断続的に集まったもので、全体の長さは約11mmであり、結晶境界に沿った割れであった。
- この割れは、これまでの国内外の600系ニッケル基合金溶接部で確認されている1次冷却材環境下における応力腐食割れと同様の様相であった。

※損傷部の表面にフィルム等を貼り付け写し取る際に、空気が混入した気泡跡。

約11mm

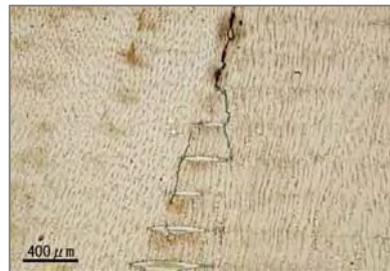
切削加工跡の再現試験

高浜発電所2号機SG管台部の内面切削加工条件は、同部位で応力腐食割れが発生した美浜発電所2号機と同等であり、美浜発電所2号機の原因調査において実施した切削加工による影響調査から、高浜発電所2号機SG入口管台溶接部表面においても、周方向に大きな引張り残留応力が発生していたものと推定された。

- 実機の当該部を型取りしたものと同様の切削加工跡が確認された。
- 再現試験の残留応力測定結果から、周方向に大きな引張残留応力が発生することが確認された。
