平成20年3月10日
原子力安全対策課
(19-103)
<16時記者発表>

高浜発電所3号機の定期検査状況について (蒸気発生器入口管台溶接部での傷の原因と対策)

高浜発電所3号機 定期検査状況について (蒸気発生器入口管台溶接部での傷の原因と対策)

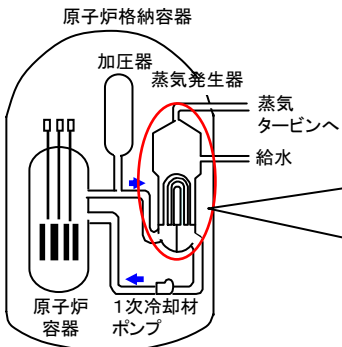
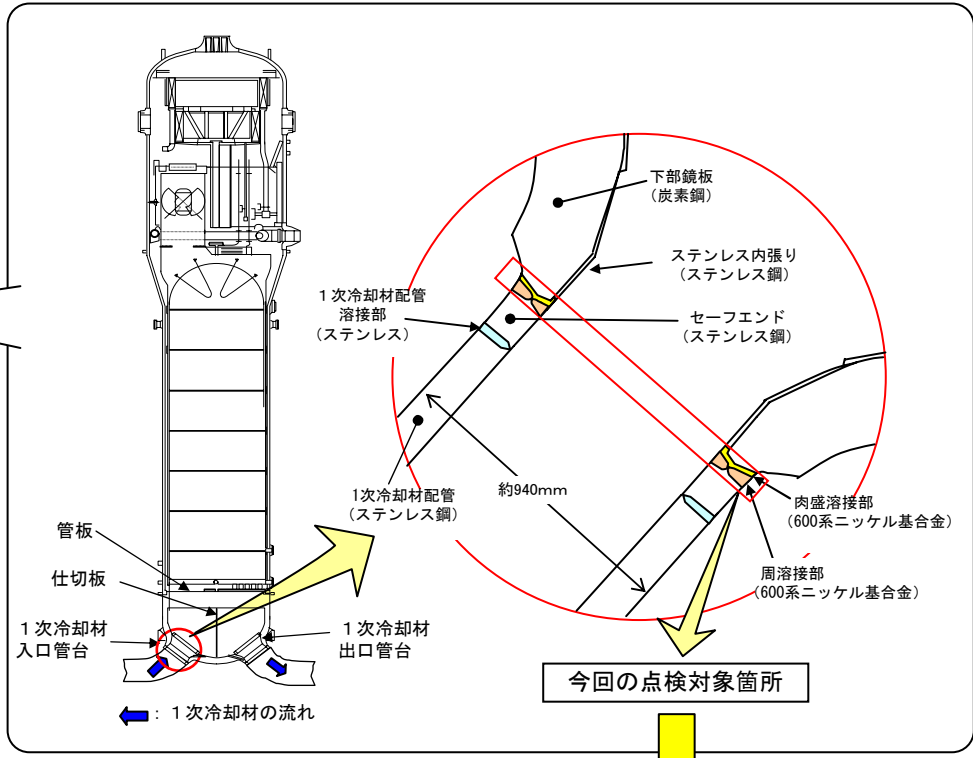
発生箇所

高浜発電所3号機(加圧水型軽水炉; 定格電気出力87.0万kW)は、平成19年11月23日から第18回定期検査中であり、国内外で発生した600系ニッケル基合金溶接部での応力腐食割れ事象を踏まえ、3台ある蒸気発生器(SG)の1次冷却材出口および入口管台の溶接部^{*1}(計6箇所)内面について、予防保全としてショットピーニング工事^{*2}を実施する計画としている。

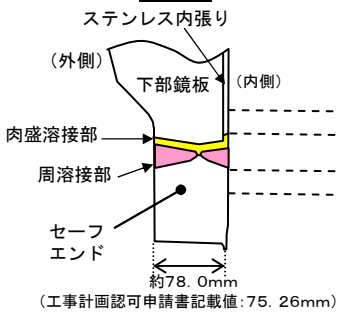
A-蒸気発生器 点検状況

(最大長さ)
No. 1 : 約28mm ※
(最大深さ)
No. 1 : 約9mm

※: 複数の近接したECT信号指示を連続したものと評価した値。

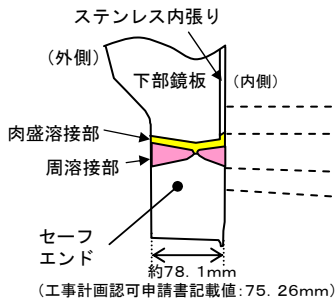
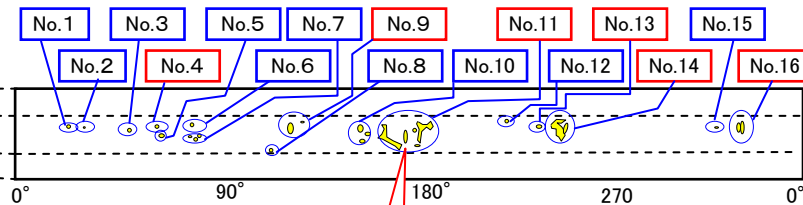
B-蒸気発生器 点検状況

(最大長さ)
No. 11 : 約38mm ※
(最大深さ)
No. 11 : 約15mm

※: 複数の近接したECT信号指示を連続したものと評価した値。

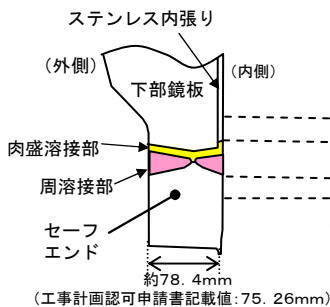
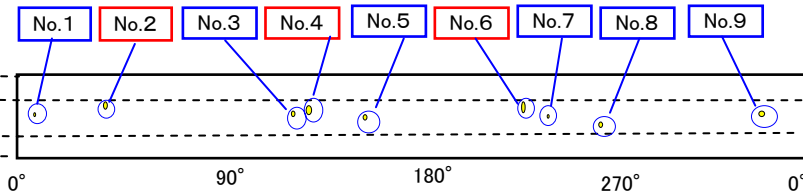
C-蒸気発生器 点検状況

(最大長さ)
No. 2 : 約14mm ※
(最大深さ)
No. 4 : 約9mm

※: 複数の近接したECT信号指示を連続したものと評価した値。

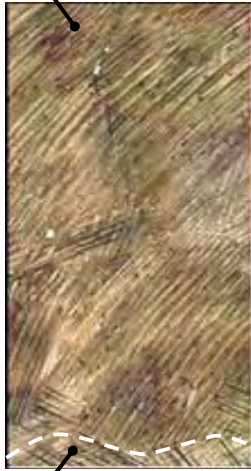
型取り観察

- ・型取り観察の結果、弾力性のある砥石による研磨加工跡と思われる筋状の様子が確認された。また、傷から少し離れたところで、グラインダおよびバフ^{※4}による研磨加工跡と思われる筋状の様子が確認された。
- ・スンプ観察の結果、軸方向の複数の割れが約23.5mmにわたって集まっており、応力腐食割れに特有の結晶境界^{※5}に沿った割れであった。また、割れ周辺に手直し溶接跡と思われる様子が確認された。

弾力性のある砥石による
研磨加工跡

グラインダおよびバフ
研磨加工跡

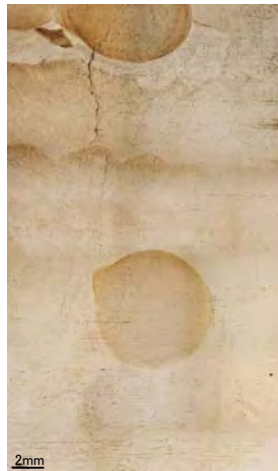
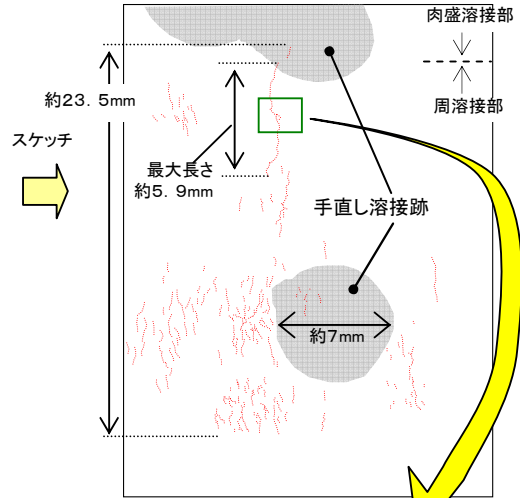
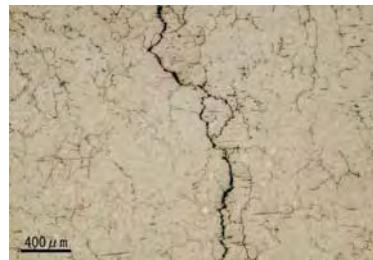
スンプ観察

割れは、1次冷却材環境下における応力腐食割れの様相であり、溶接金属の結晶境界に沿った割れであった。
