平成20年3月18日  
原子力安全対策課  
(19-110)  
<16時記者発表>

## 高浜発電所1号機の第25回定期検査開始について

高浜発電所1号機（加圧水型軽水炉；定格電気出力82.6万kW）は、平成20年3月19日\*から約5カ月の予定で第25回定期検査を実施する。

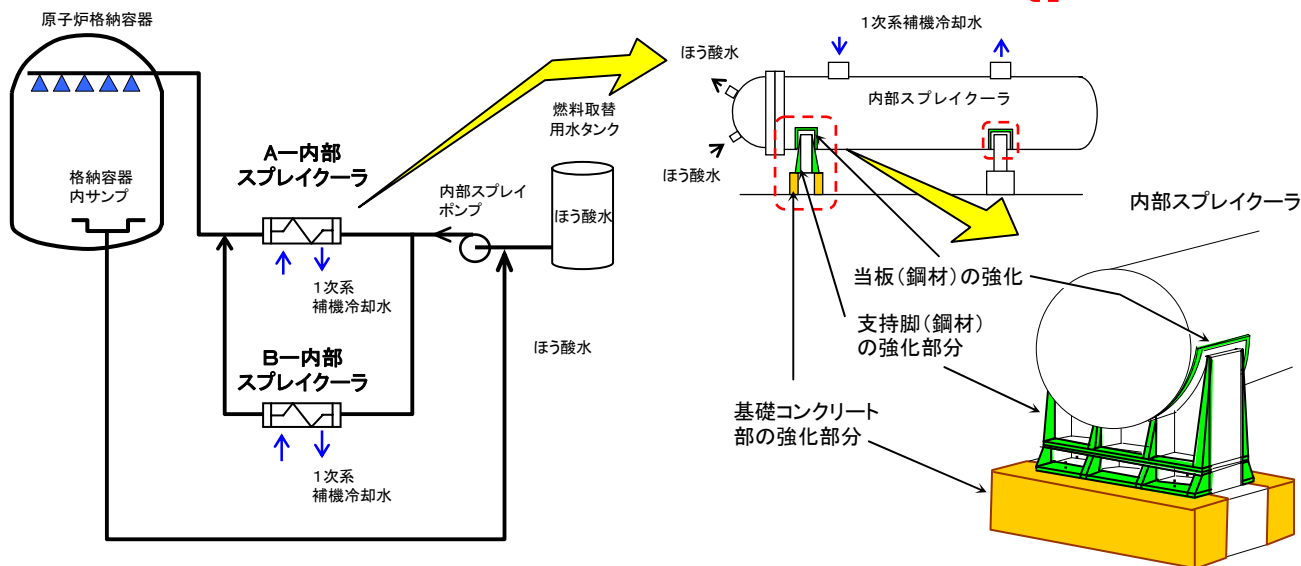
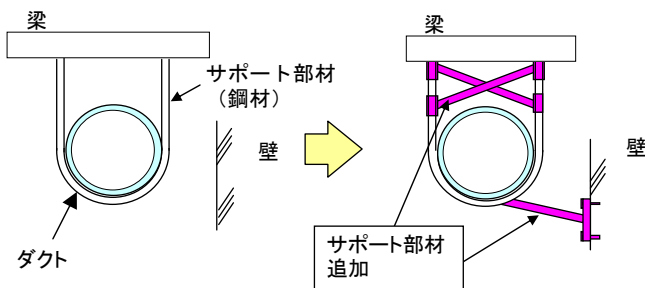
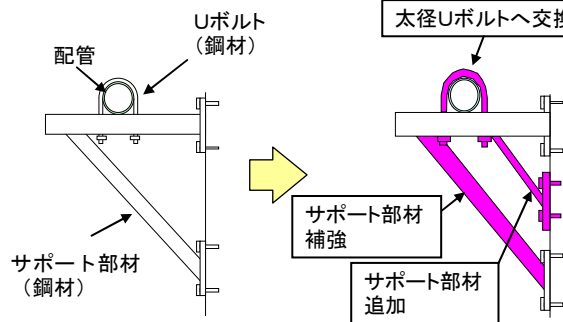
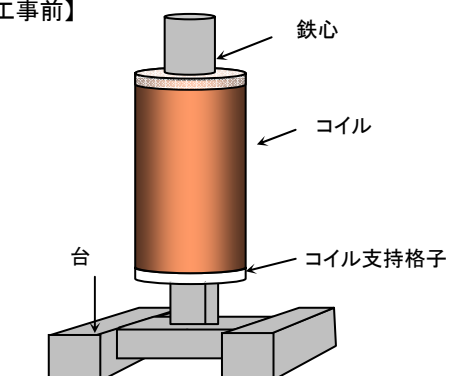
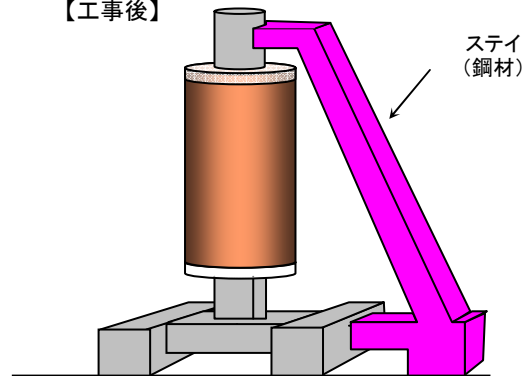
図－１ 耐震裕度向上工事

既設設備の耐震性を一層向上させるため、内部スプレイクーラや安全系機器用変圧器、格納容器排気筒などのダクト、化学体積制御系統などの配管の支持構造物を強化する。

既設設備の耐震性を一層向上させるため、内部スプレイクーラや安全系機器用変圧器、格納容器排気筒などのダクト、化学体積制御系統などの配管の支持構造物を強化する。

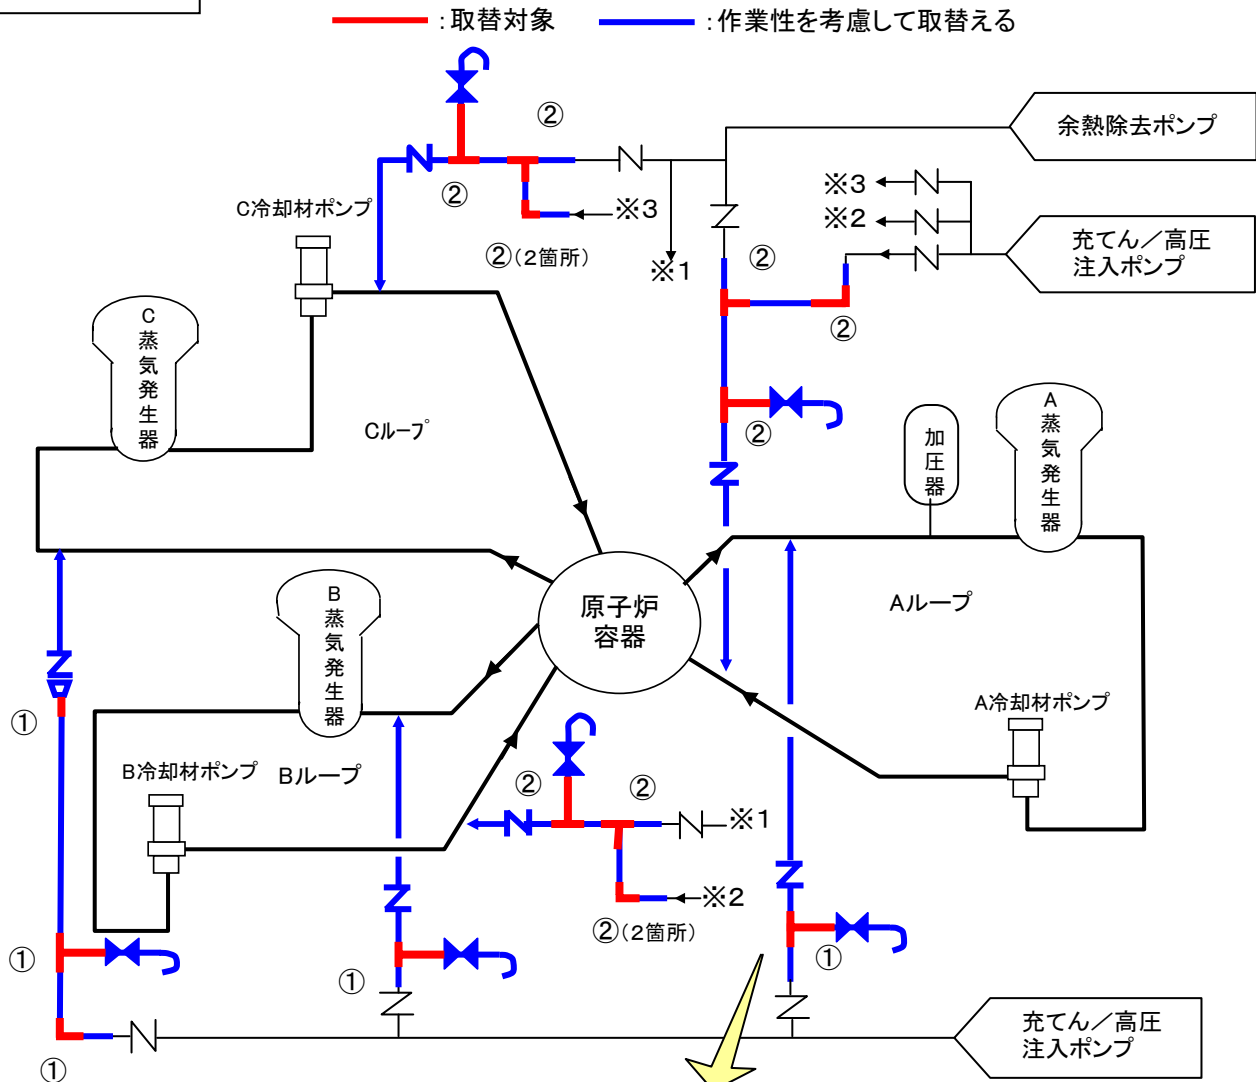
図－２ 原子炉冷却系統設備小口径配管他取替工事

国外PWRプラントにおける応力腐食割れ事象を踏まえ、溶存酸素濃度が高い可能性のある1次系統の閉塞部について、溶接部を計画的に応力集中が小さい形状に変更しており、今定期検査では安全注入系統の溶接部16箇所について形状を変更する。

国外PWRプラントにおける応力腐食割れ事象を踏まえ、溶存酸素濃度が高い可能性のある1次系統の閉塞部について、溶接部を計画的に応力集中が小さい形状に変更しており、今定期検査では安全注入系統の溶接部16箇所について形状を変更する。

| 系 統 名 | 対 象 箇 所 | 箇所数 | 図中番号 |
|---|---|---|---|
| 安全注入系統 | 高温側安全注入ライン | 5 | ① |
| | 低温側安全注入ライン | 11 | ② |

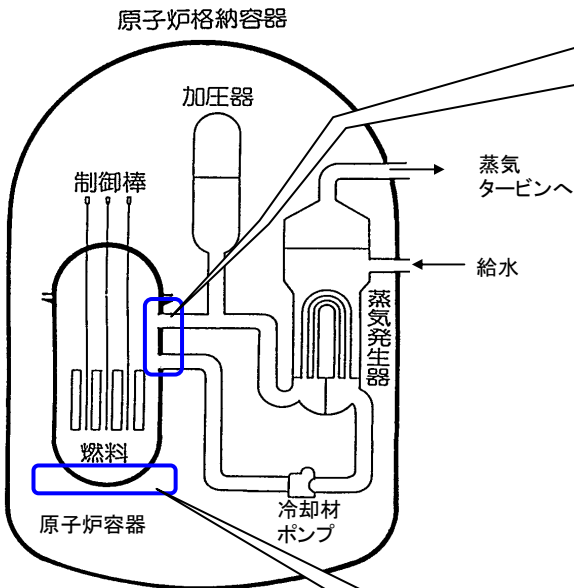
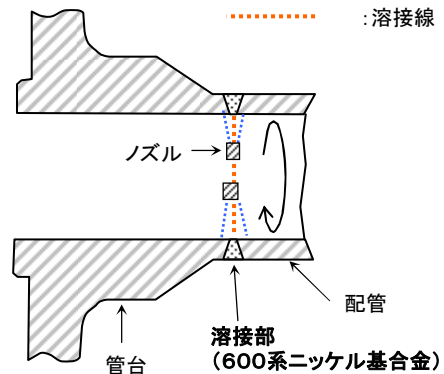
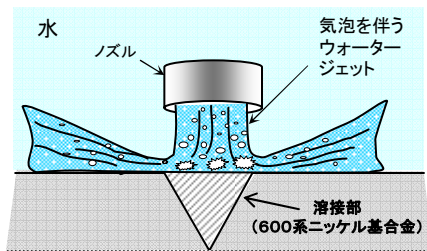
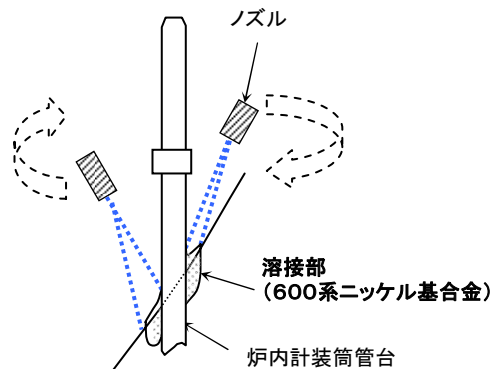
図－3 600系ニッケル基合金溶接部の応力腐食割れに係る予防保全工事

国内外PWRプラントにおける応力腐食割れ事象を踏まえ、600系ニッケル基合金が使用されている原子炉容器冷却材出入口管台、炉内計装筒の溶接部について、目視点検や渦流探傷試験を実施するとともに、予防保全対策として、溶接部表面の残留応力を低減させるため、ウォータージェットピーニング工事\*を実施する。

国内外PWRプラントにおける応力腐食割れ事象を踏まえ、600系ニッケル基合金が使用されている原子炉容器冷却材出入口管台、炉内計装筒の溶接部について、目視点検や渦流探傷試験を実施するとともに、予防保全対策として、溶接部表面の残留応力を低減させるため、ウォータージェットピーニング工事を実施する。

水中で高圧ジェット水(約60MPa)をノズルから噴射すると気泡が発生する。この気泡は、高速のウォータージェット流に乗って流れ、金属表面近傍で崩壊する。その時に生じる衝撃力で金属表面をたたき(ピーニング)、金属表面近傍の引っ張り残留応力を圧縮応力に変化させる。

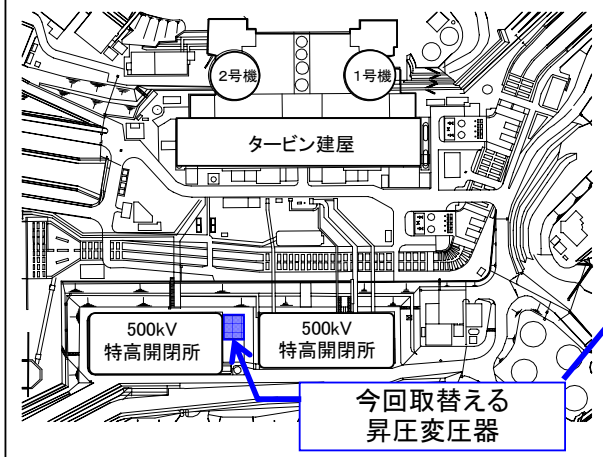
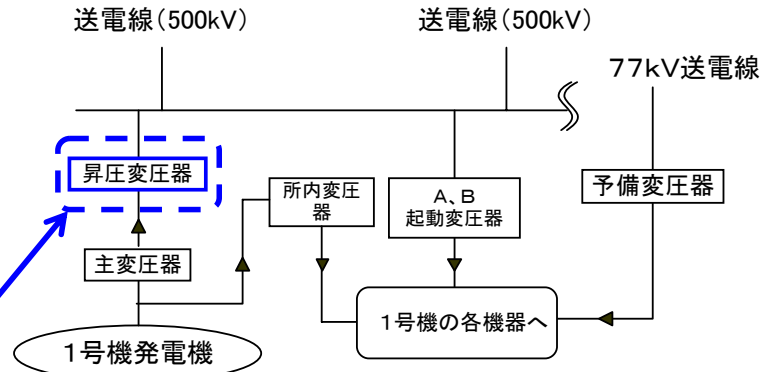
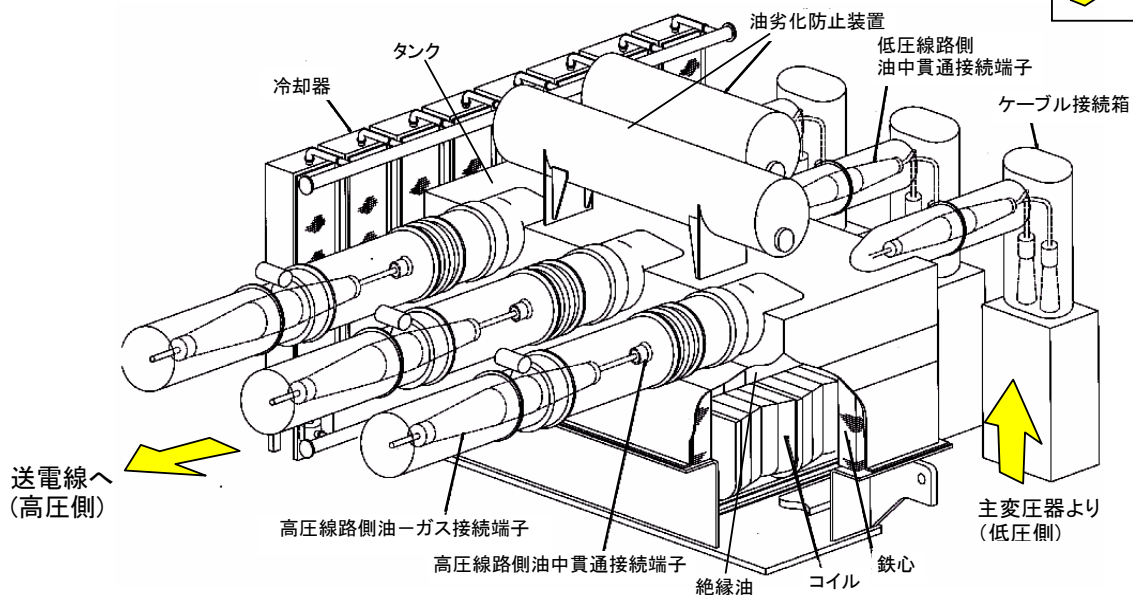
図－4 昇圧変圧器取替工事

昇圧変圧器のコイル絶縁性能が低下傾向にあることから、予防保全として昇圧変圧器一式を新品に取り替える。

昇圧変圧器のコイル絶縁性能が低下傾向にあることから、予防保全として昇圧変圧器一式を新品に取り替える。

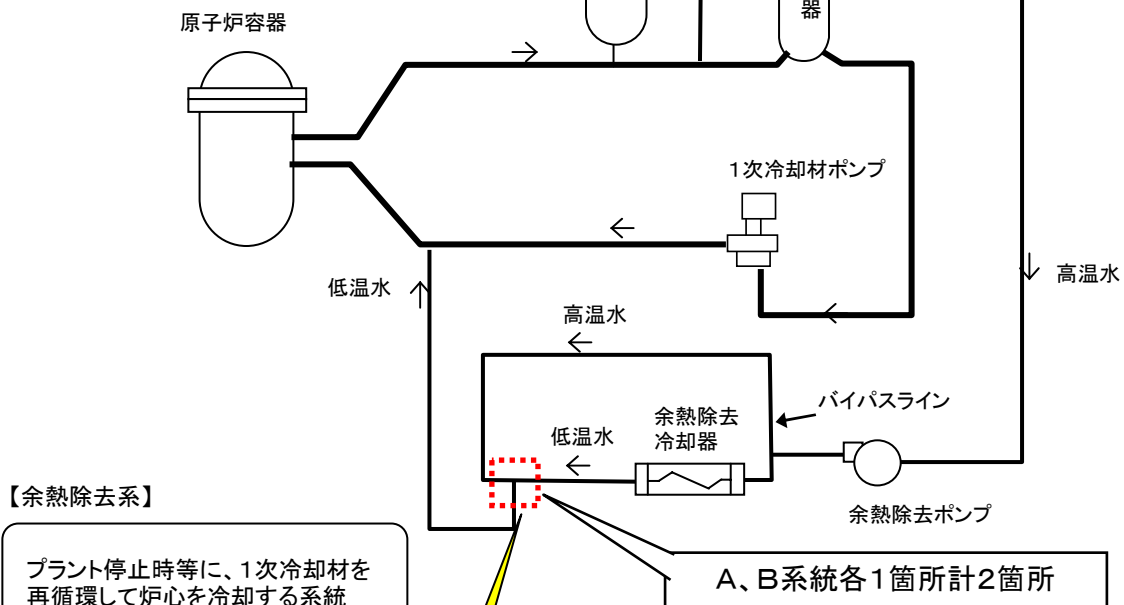
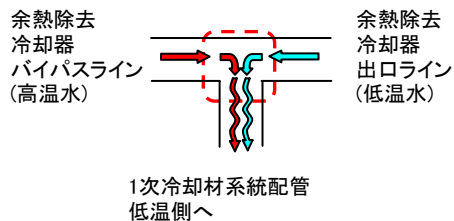
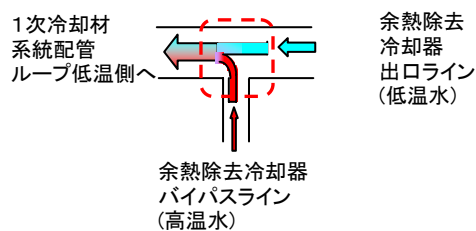
図－5 高サイクル疲労割れに係る対策工事

国内外PWRプラントにおける高サイクル熱疲労割れ事象（温度ゆらぎによる疲労）を踏まえ、AおよびB余熱除去冷却器バイパスライン合流部の2箇所について、温度ゆらぎが抑制できる合流部形状に変更するとともに、応力集中が小さい溶接形状に変更する。

配管内面に溶接裏波が突起部として存在することで、当該部に応力が集中する。

国内外PWRプラントにおける高サイクル熱疲労割れ事象(温度ゆらぎによる疲労)を踏まえ、AおよびB余熱除去冷却器バイパスライン合流部の2箇所について、温度ゆらぎが抑制できる合流部形状に変更するとともに、応力集中が小さい溶接形状に変更する。

・溶接裏波を取り除き、応力集中を小さくする。  
・開先形状(狭開先)を変更することにより、溶接残留応力を低減する。

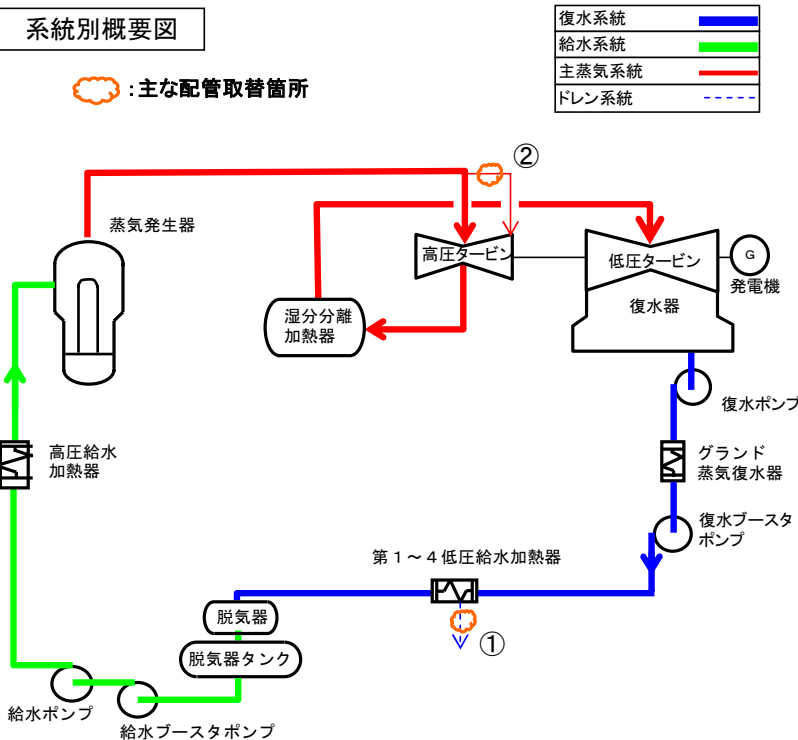
図-6 2次系配管の点検等

美浜発電所3号機事故を踏まえ、2次系配管 1,769 箇所について超音波検査（肉厚測定）等を実施する。（超音波検査 1,749 箇所、内面目視点検20箇所）

- ① 余寿命10年以上であるが減肉が確認されたため取り替える。(3箇所)  
 炭素鋼 ⇒ 低合金鋼 3箇所
- ② 今後の保守性を考慮して取り替える。(439箇所)  
 炭素鋼 ⇒ ステンレス鋼 375箇所  
 炭素鋼 ⇒ 低合金鋼 64箇所  
 (合 計 442箇所)

○過去の点検で余寿命10年以上であるが減肉が確認されたため取り替える部位3箇所、今後の保守性を考慮して取り替える部位439箇所、合計442箇所を炭素鋼から耐食性に優れたステンレス鋼もしくは低合金鋼の配管に取り替える。
