平成20年3月24日
原子力安全対策課
(19-112)
<11時記者発表>

美浜発電所1号機の第23回定期検査開始について

美浜発電所1号機（加圧水型軽水炉；定格電気出力34.0万kW）は、平成20年3月25日から約4カ月の予定で第23回定期検査を実施する。

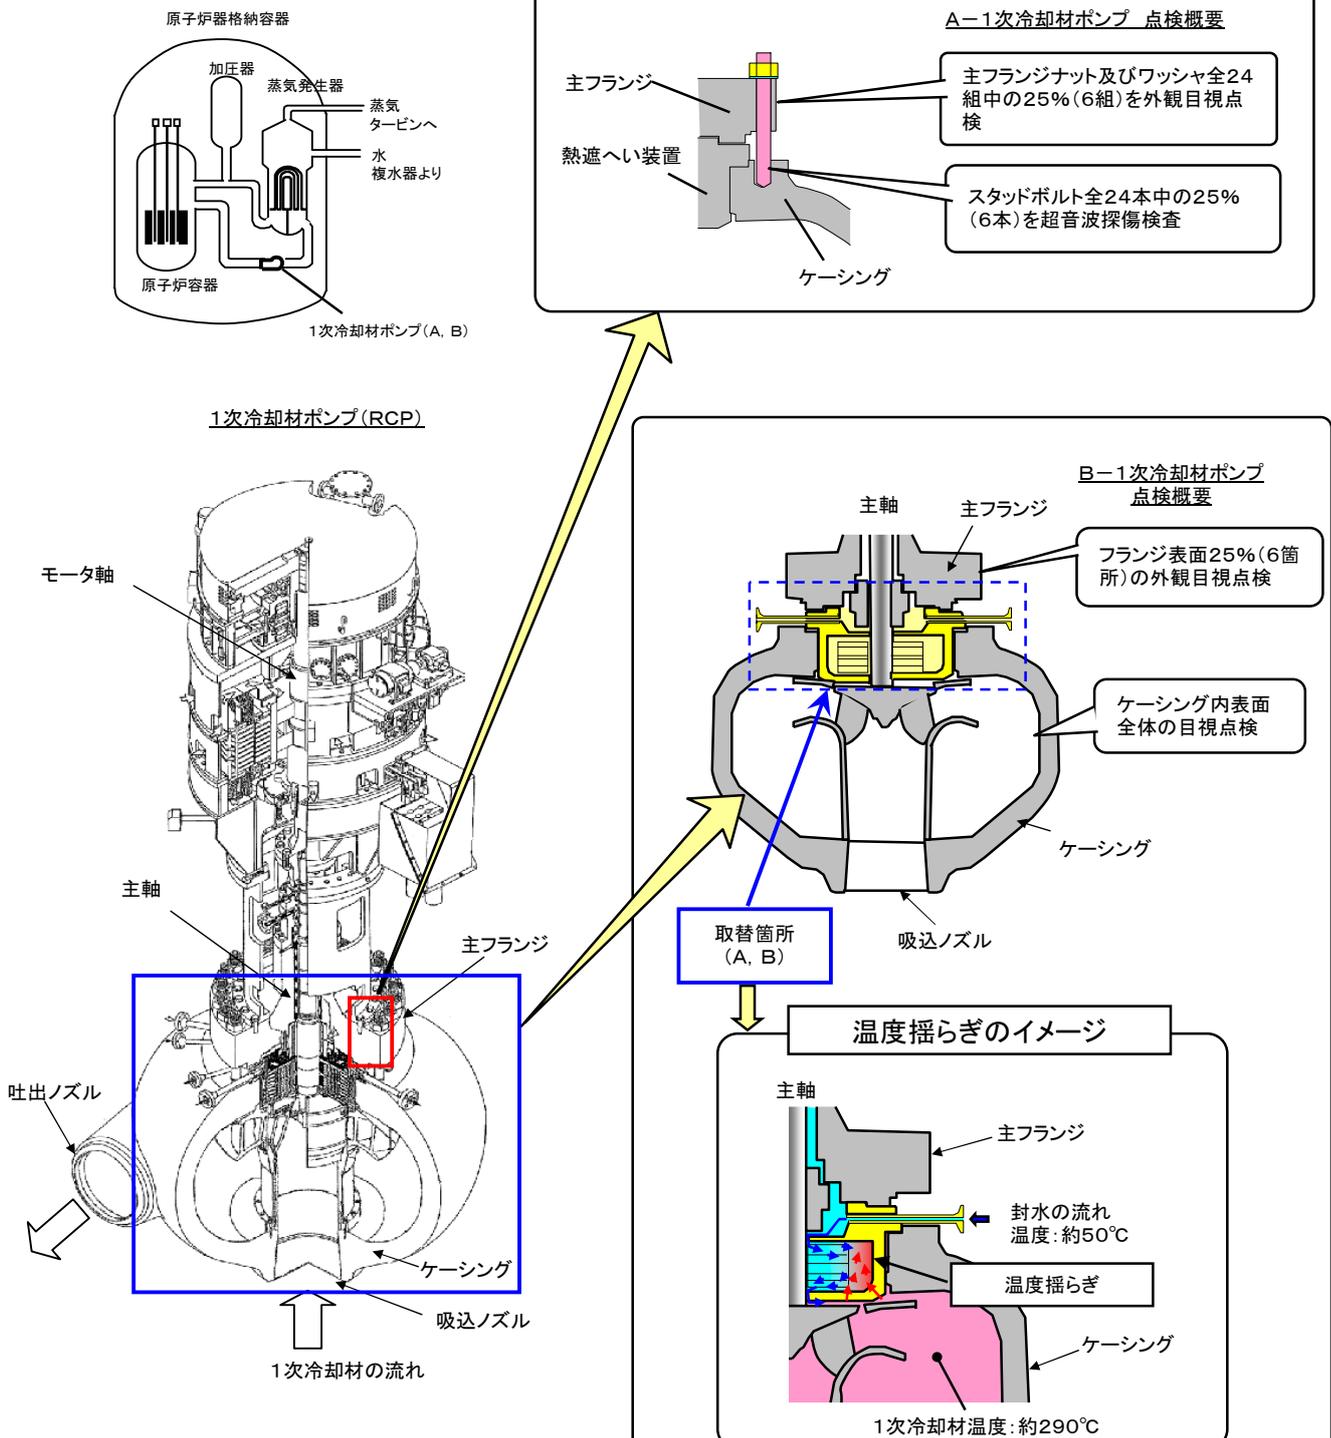
図-1 1次冷却材ポンプ供用期間中検査および熱遮へい装置取替工事

また、海外プラントでの1次冷却材ポンプ熱遮へい装置[※]の熱疲労割れ事象(温度ゆらぎによる疲労)を踏まえ、類似形状の熱遮へい装置を新品に取り替える。

1次冷却材ポンプ(2台:A、B)の供用期間中検査として、1次冷却材の耐圧部である主フランジ締め付け部およびケーシング内表面について、外観目視点検や超音波探傷検査を行い、健全性を確認する。

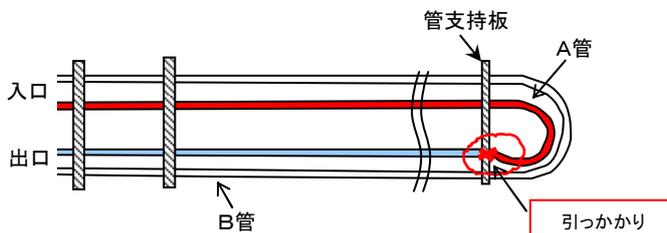
平成18年に発生した湿分分離加熱器A号機加熱管の損傷事象概要

加熱管の入口部と出口部の温度差により熱伸び幅に差が生じたが、その際、A管の外周フィンと管支持板が引っかった。

湿分分離加熱器A号機で平成18年に発生した加熱管が管支持板で拘束され損傷した事象を踏まえ、管支持板で拘束されない形状の加熱管に取り替える。また、加熱管の材質を、銅合金から耐食性に優れたステンレスに変更する。

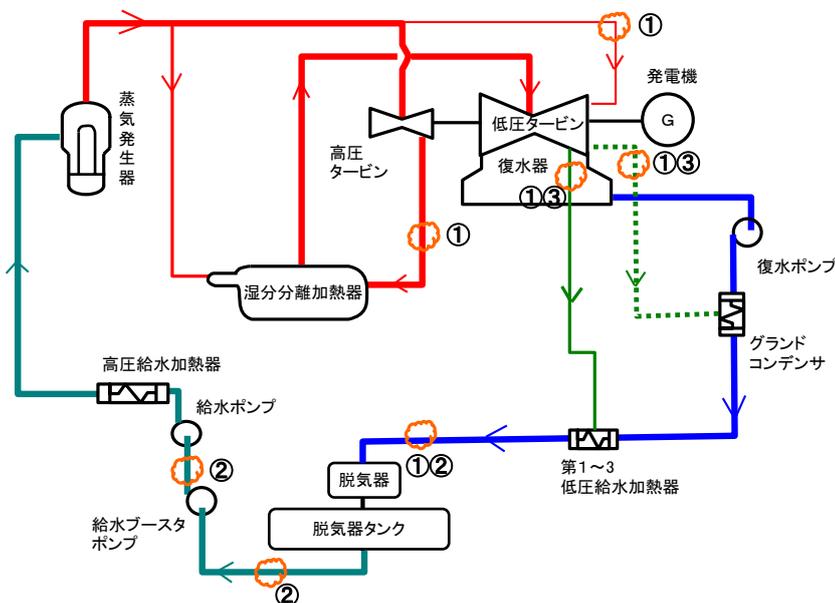
: 主な配管取替箇所

- ① 余寿命10年未満で減肉が確認されたため取り替える (19箇所)
 炭素鋼 ⇒ ステンレス鋼 15箇所
 炭素鋼 ⇒ 低合金鋼 4箇所
 - ② 配管の保守性を考慮して取り替える (19箇所)
 炭素鋼 ⇒ ステンレス鋼 19箇所
 - ③ 配管取替え時による作業性を考慮して取り替える (19箇所)
 炭素鋼 ⇒ ステンレス鋼 18箇所
 炭素鋼 ⇒ 低合金鋼 1箇所
- 合計 57箇所

○過去の点検結果から減肉が確認された部位19箇所、配管取替え時の作業性を考慮した19箇所、今後の保守性を考慮した19箇所、合計57箇所を耐食性に優れたステンレス鋼もしくは低合金鋼の配管に取り替える。
