平成20年3月26日
原子力安全対策課
(19-114)
<16時記者発表>

大飯発電所2号機の制御棒位置偏差大警報発信の原因と対策について

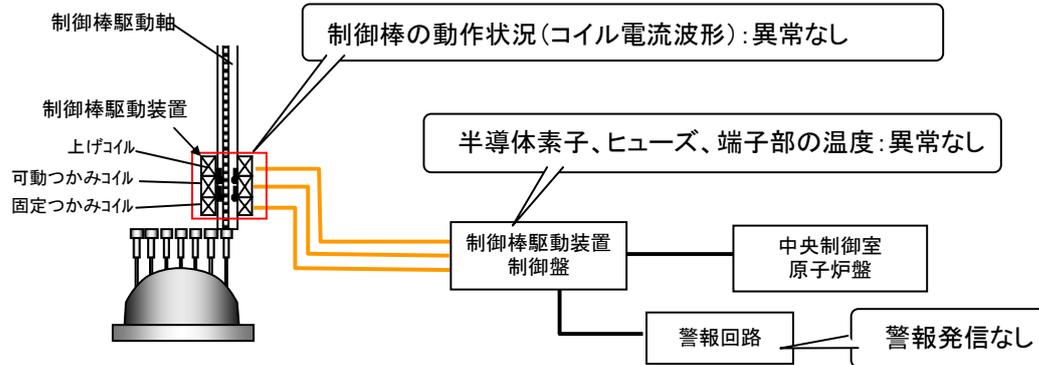
点検結果

制御棒駆動装置は、固定つかみ部と可動つかみ部、これらを動作させる3つの電磁コイルで構成されており、これらの回路において、半導体素子やヒューズ、端子部の温度を測定し、接触不良による温度上昇がないことを確認した。

その結果、滑り落ちた制御棒1本を他の3本と同じ位置にした際、また、原子炉出力約74%の状態、停止バンクD（4本）の動作確認試験を実施したが、同様の事象は発生せず、電流波形は正常であった。さらに、3月25日20時より出力上昇を開始し、翌26日5時20分に定格熱出力一定運転（電気出力約102%）とした状態で、停止バンクDの動作確認試験を実施したが、制御棒の動作は正常で、電流波形にも異常はなかった。

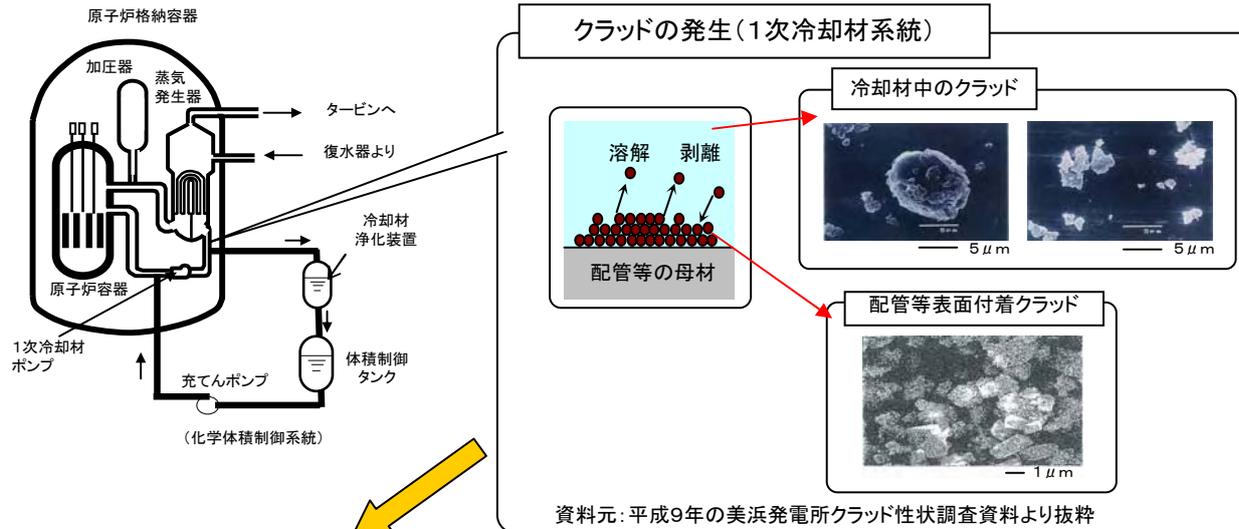
推定原因

当該制御棒1本が滑り落ちた原因は、制御棒駆動装置が引き抜き動作中に瞬時的に動作不良が発生し直ちに正常復帰したが、その間、制御棒が自重で滑り落ちたものと推定された。動作不良の原因は、国内外の類似事例から、1次冷却材中のクラッドが制御棒駆動装置の摺動部の隙間に入り込み、固定つかみ部または可動つかみ部でのつかみ動作を瞬間的に阻害させたものと推定された。

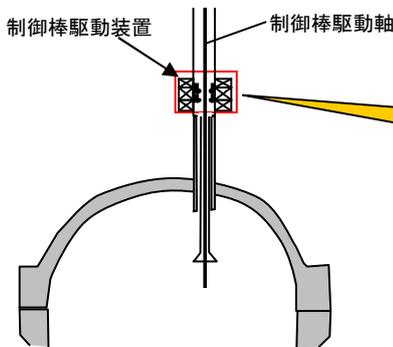
クラッドの制御棒駆動装置への進入

今回の類似事例を調査したところ、国内外のPWRプラントにおいて1次冷却材中のクラッド^{※6}が制御棒駆動装置の摺動部に付着し、偶発的に制御棒が滑り落ちる事象が発生している。
