平成20年5月16日
原子力安全対策課
(2 0 - 8)
<14時記者発表>

高浜発電所1号機の定期検査状況について (燃料集合体漏えい検査結果)

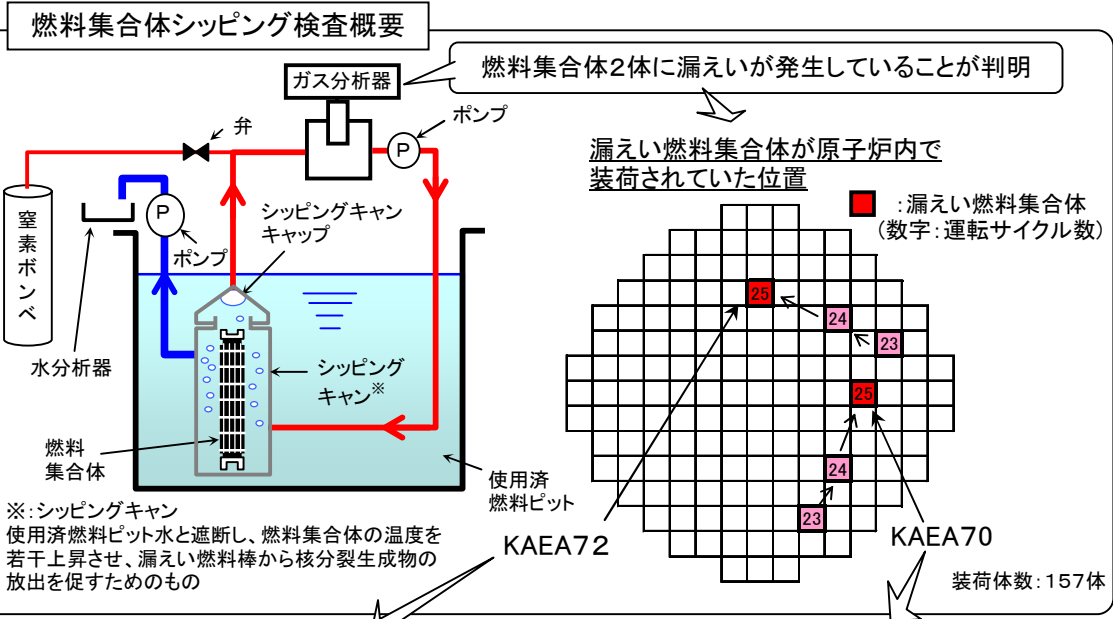
KAEA72の調査結果

これらの検査結果から、今回の漏えいは、燃料棒に偶発的に発生した微小孔（ピンホール）によるものと推定された。

○目視検査: 異常は認められなかった

○超音波による調査
漏えい燃料棒の特定には至らなかった

当該燃料集合体2体は、今後、再使用しない。なお、当該燃料集合体2体は、所定の燃焼が終了しており、再使用しない計画であった。

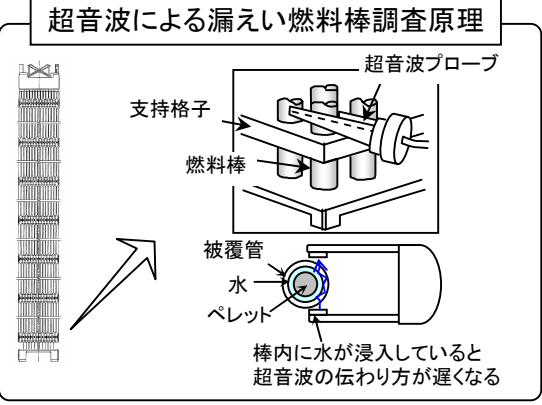
KAEA70の調査結果

○目視検査: 異常は認められなかった

○超音波による調査
漏えい燃料棒1本を確認

○ファイバースコープの結果

燃料棒表面に傷や割れは認められなかった
