平成20年5月30日
原子力安全対策課
(20-12)
<15時記者発表>

敦賀発電所1号機の原子炉手動停止について (原子炉再循環ポンプメカニカルシールの機能低下の原因と対策)

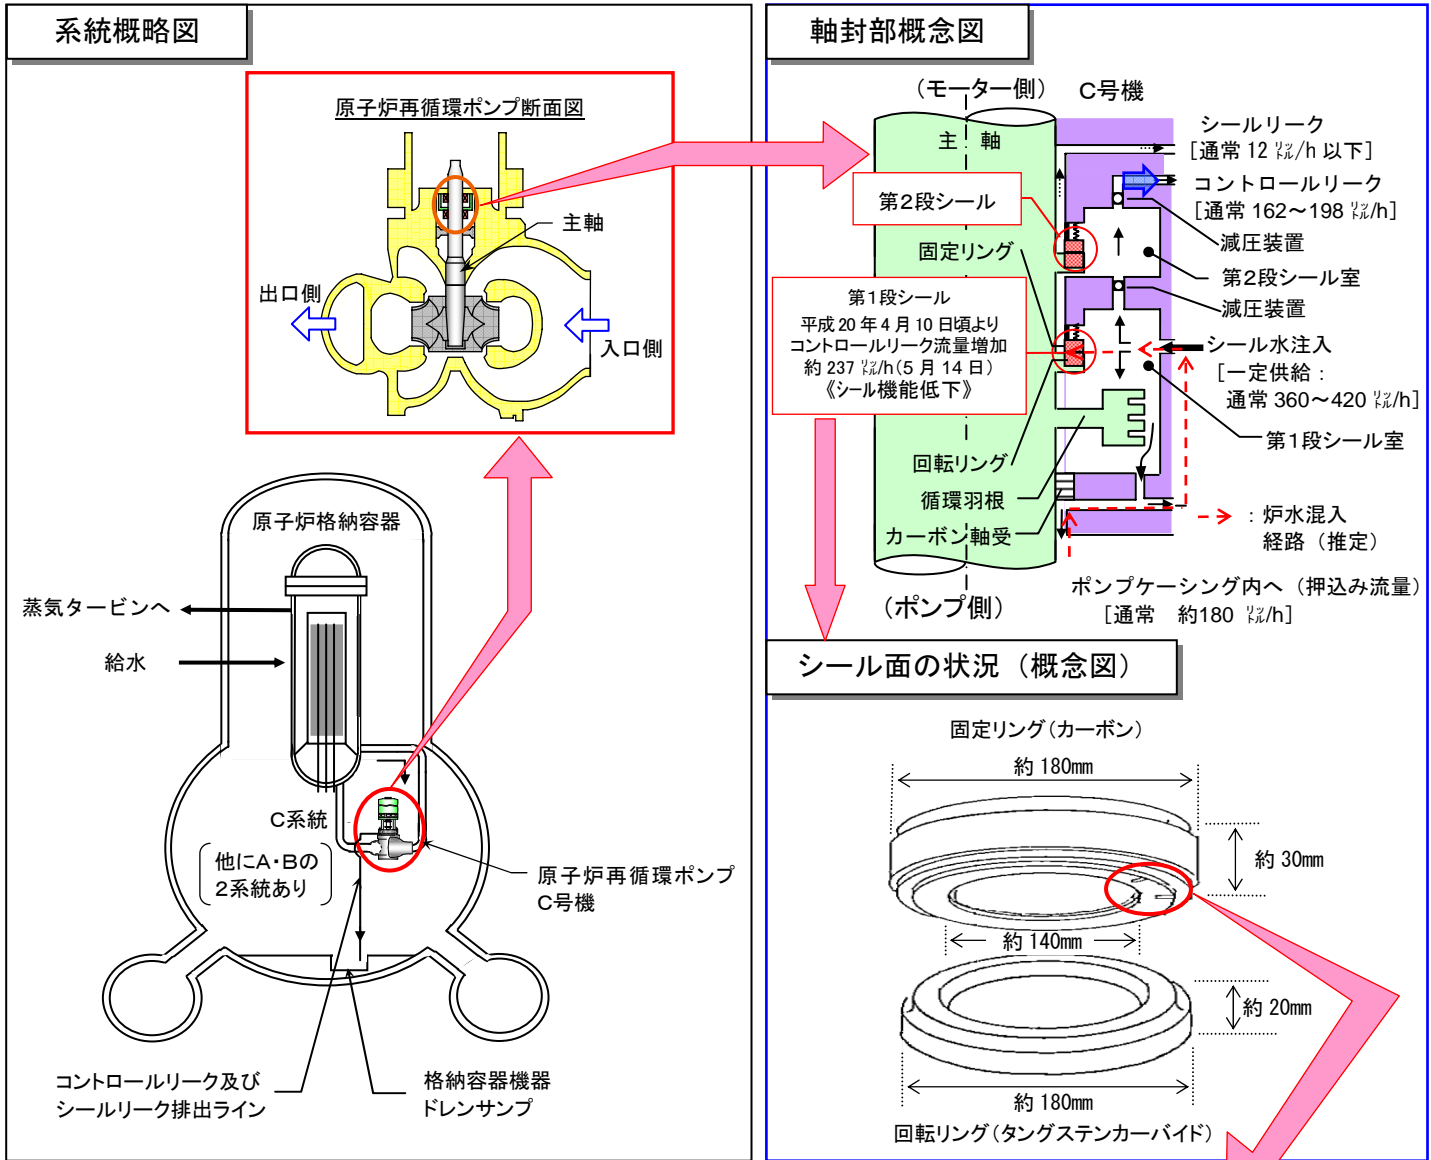
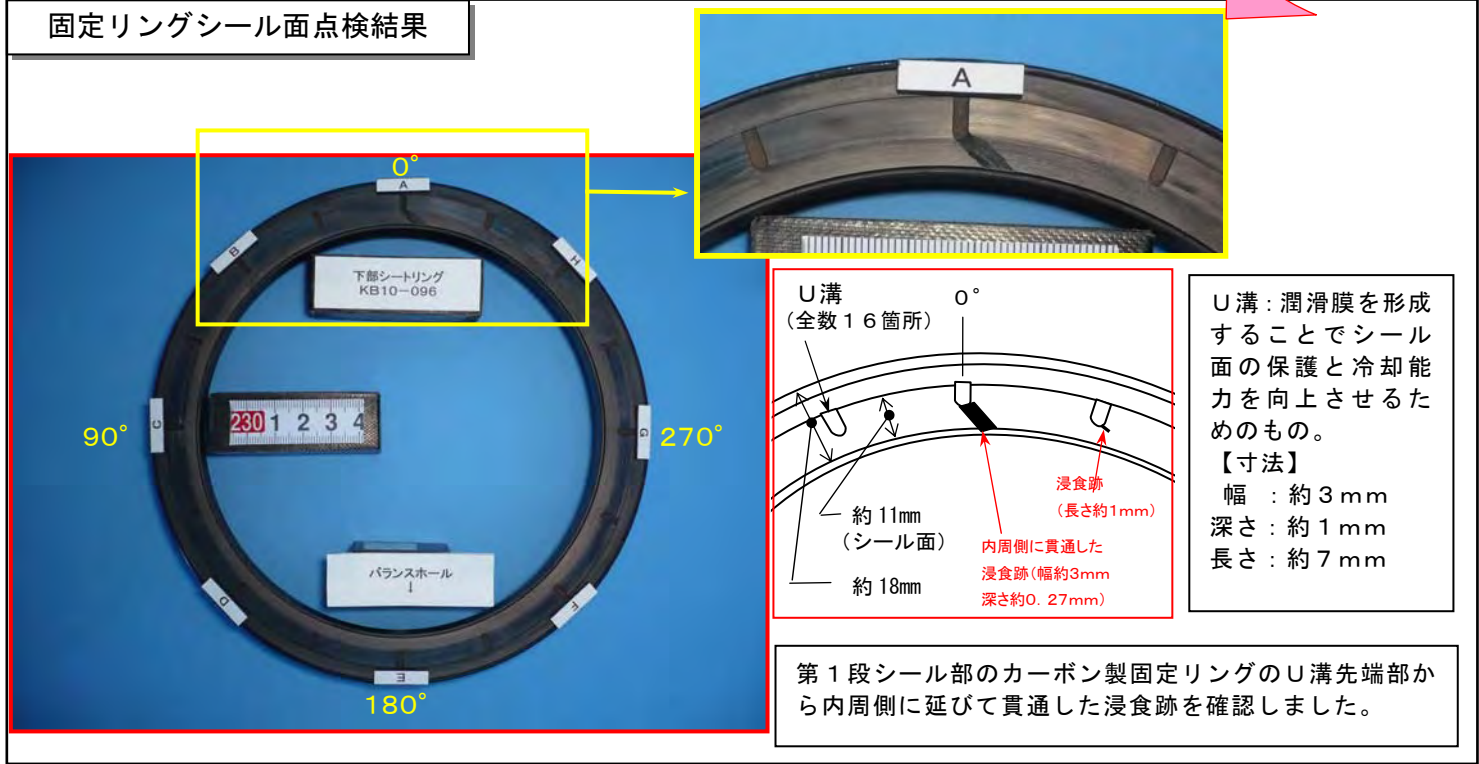
原子炉再循環ポンプ軸封部 状況説明図

- ・ C号機の固定リングを点検した結果、回転リングとのシール面に2箇所傷が確認された。
- ・ これらの傷は、固定リングシール面の外周に設けられているU溝部を起点として内側に伸びており、1箇所は内周側まで達していた。
- ・ 第2段軸封部については、異常は認められなかった。
- ・ なお、A号機の第1段および第2段シール部では、通常の分解点検で認められる擦れ跡は観察されたが、明確な傷はなかった。

に押し込んでいる隙間（ポンプ軸と軸封部下端部の隙間）がポンプ運転中の軸の微少なふれ回りにより変動し、原子炉冷却材中に含まれる微細な異物（クラッド）が軸封部側に流れ込み、第1段シール部のU溝部を僅かに傷つけ、シール機能が低下したものと推定された。

- ・原子炉再循環ポンプC号機およびA号機の軸封部について、第1段および第2段のメカニカルシール部（固定リングと回転リング）を新品に取り替えた。
- ・また、原子炉再循環ポンプの試運転を実施し、正常に機能していることを確認した。

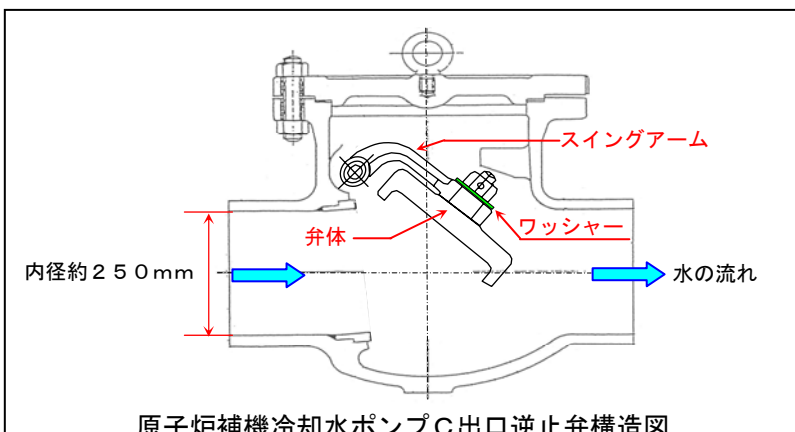
原子炉補機冷却水ポンプC開放状況

このポンプ分解点検中に、ポンプ内部から円弧状の薄い金属製異物が2個発見された。調査の結果、この異物はステンレス製で、直径が外側7cm、内側5cm、厚さ1mmで、2個の端面形状が一致したことから、リング状のワッシャー^{*3}の一部（3つに破断したうちの2つ）と推定された。

回収された異物の破面調査で、疲労破面の特徴が認められたことから、弁体のボルト部に取り付けられていたワッシャーが、運転中の流れによる弁体振動により正規の位置からズレ落ち、3つに疲労破壊して脱落し、系統内を流れ、ポンプC号機に到達した可能性があると推定された。

ポンプ吸込み側より発見された異物

- ・ステンレス鋼相当
- ・各々の片方端面がほぼ一致していることから、一体ものと推定
- ・異物を繋げると外径約70mm、内径約50mmのワッシャーと推定
- ・重量：①、②とも約4g

羽根車部から発見された異物

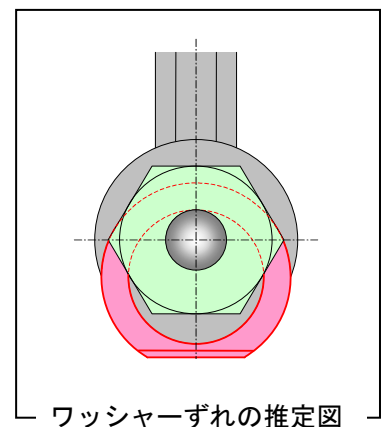
原子炉補機冷却水ポンプC出口逆止弁構造図
(第30回定期検査(平成17年度)まで使用)

当該系統内の機器で回収された形状のワッシャーが使用されていないかを調査したところ、第30回定期検査（平成17年度）までポンプ出口側に設置されていた逆止弁の、弁体を固定するボルトのワッシャーとして使用されていた可能性が推測された。

垂直に折り曲げて、ワッシャーが回転することを防止していたと推定
