平成20年6月2日
原子力安全対策課
(20-13)
<11時記者発表>

大飯発電所1号機の第22回定期検査開始について

大飯発電所1号機（加圧水型軽水炉；定格電気出力117.5万kW）は、平成20年6月4日から約3カ月の予定で第22回定期検査を実施する。定期検査を実施する主な設備は次のとおりである。

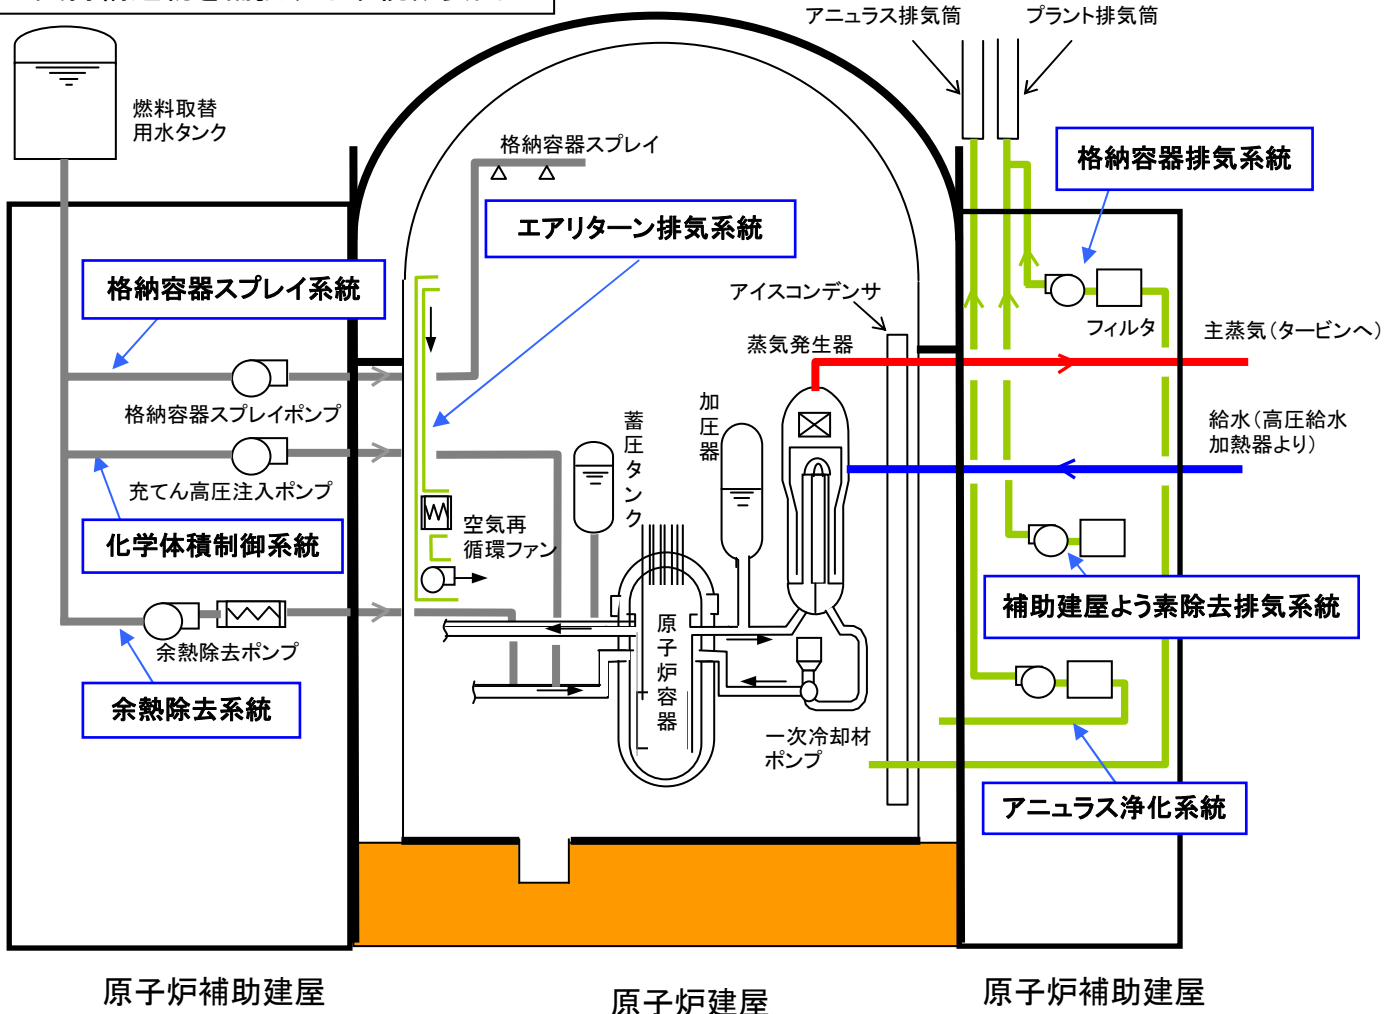
支持構造物を補強する系統概要図

既設設備の耐震性を一層向上させるため、余熱除去系統や格納容器スプレイ系統などの配管、格納容器排気系統やアンユラス浄化系統などのダクト、動力変圧器、伝送器の支持構造物を強化する。

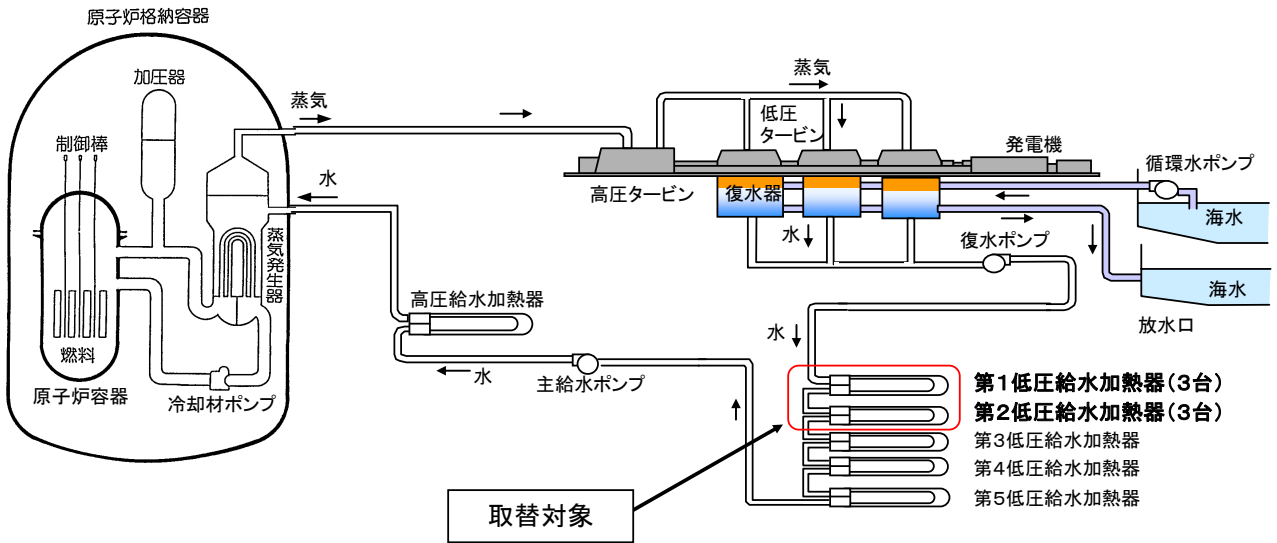
概略系統図

2次系の水質向上対策として、蒸気発生器への不純物持ち込み低減を図るため、第1および第2低圧給水加熱器の伝熱管を銅合金製からステンレス製に取り替える。

※復水器、第3、4、5低圧給水加熱器及び高圧給水加熱器は取替済み

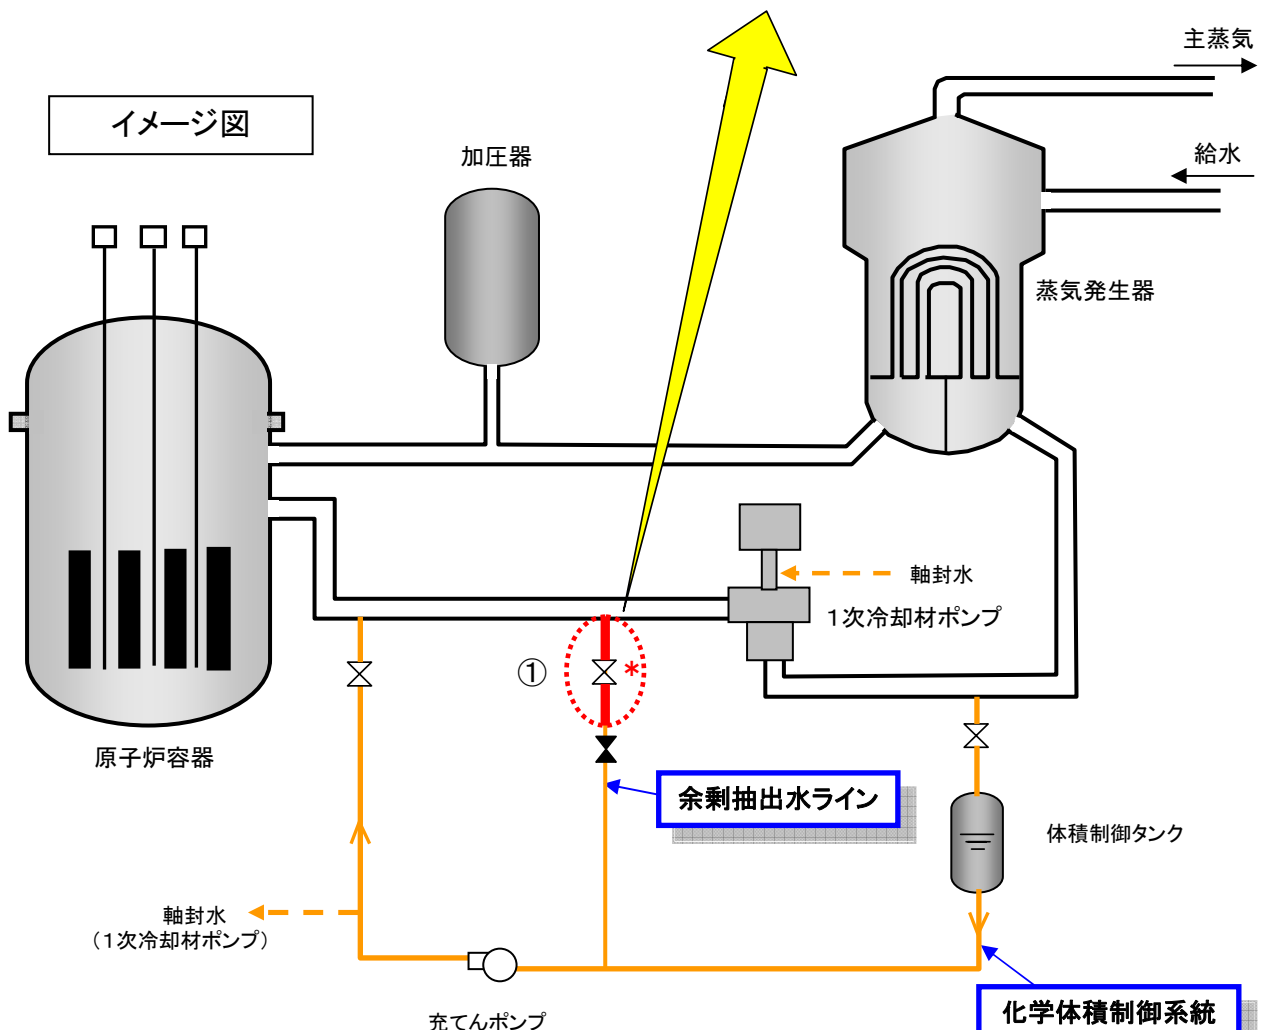
イメージ図

国外PWRプラントにおける応力腐食割れ事象を踏まえ、高温環境で溶存酸素濃度が高い可能性のある1次系統の閉塞部について、溶接部を計画的に応力集中が小さい形状に変更しており、今定期検査では化学体積制御系統の配管1箇所について溶接形状を変更する。

系統名	対象箇所	箇所数	図中番号
化学体積制御系統	余剰抽出水ライン	1	①

溶接式継手の溶接方法の変更例(概略図)

(変更前)ソケット溶接 (変更後) 突合せ溶接

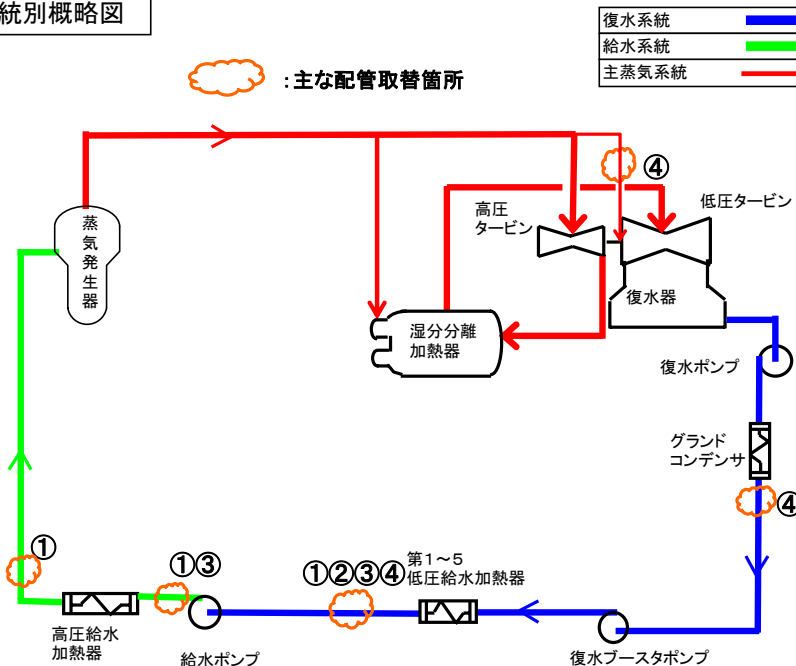
系統別概略図

- ① 余寿命10年未満で減肉が確認されたため取り替える。(19箇所)
 炭素鋼 ⇒ ステンレス鋼 17箇所
 炭素鋼 ⇒ 低合金鋼 2箇所
 - ② 余寿命10年以上であるが減肉が確認されたため取り替える。(2箇所)
 炭素鋼 ⇒ ステンレス鋼 2箇所
 - ③ 配管取替による作業性を考慮して取り替える。(11箇所)
 炭素鋼 ⇒ ステンレス鋼 10箇所
 炭素鋼 ⇒ 低合金鋼 1箇所
 - ④ 配管の保守性を考慮して取り替える。(165箇所)
 炭素鋼 ⇒ ステンレス鋼 34箇所
 炭素鋼 ⇒ 低合金鋼 131箇所
- (合計 197箇所)

○過去の点検において減肉が確認された部位21箇所、配管取替え時の作業性を考慮した部位11箇所、今後の保守作業を考慮した部位165箇所、合計197箇所を耐食性に優れたステンレス鋼もしくは低合金鋼の配管に取り替える。
