高浜発電所2号機の原子炉起動と調整運転の開始について (第24回定期検査)

高浜発電所2号機（加圧水型軽水炉；定格電気出力82.6万kW）は、平成19年8月17日から第24回定期検査を実施しているが、平成20年6月6日に原子炉を起動し、翌7日に臨界となる予定である。

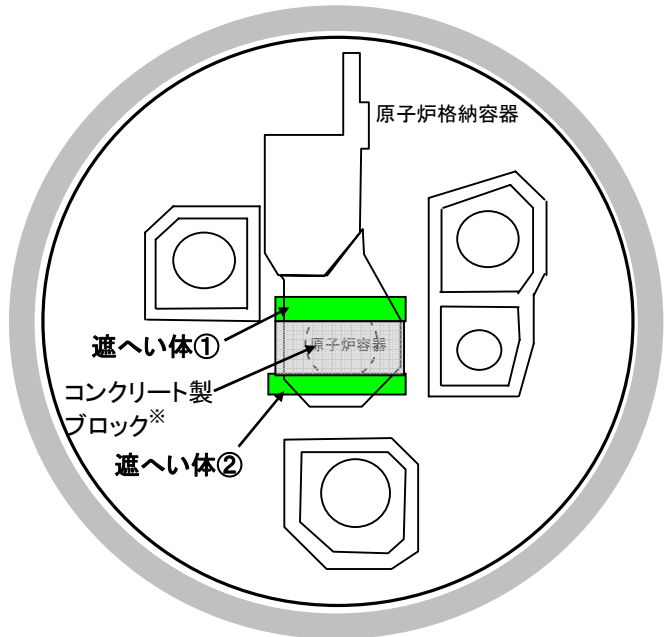
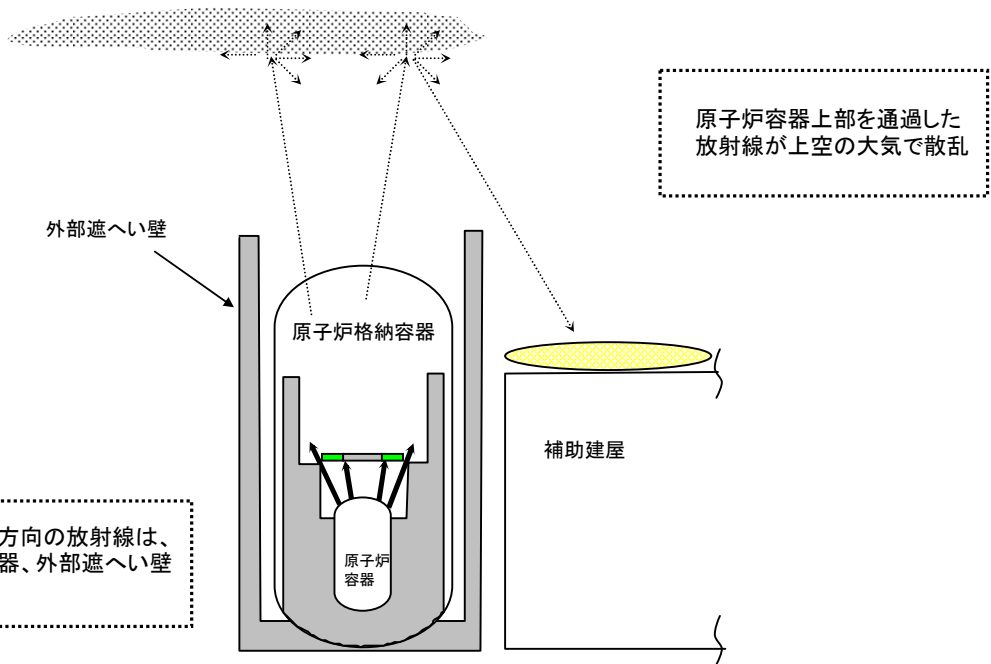
図-1 原子炉容器周辺遮へい体設置工事

原子炉運転中に機器の点検で立ち入る原子炉格納容器周辺建屋屋上の放射線量を低減させるため、原子炉容器の上部に遮へい体を追加設置した。

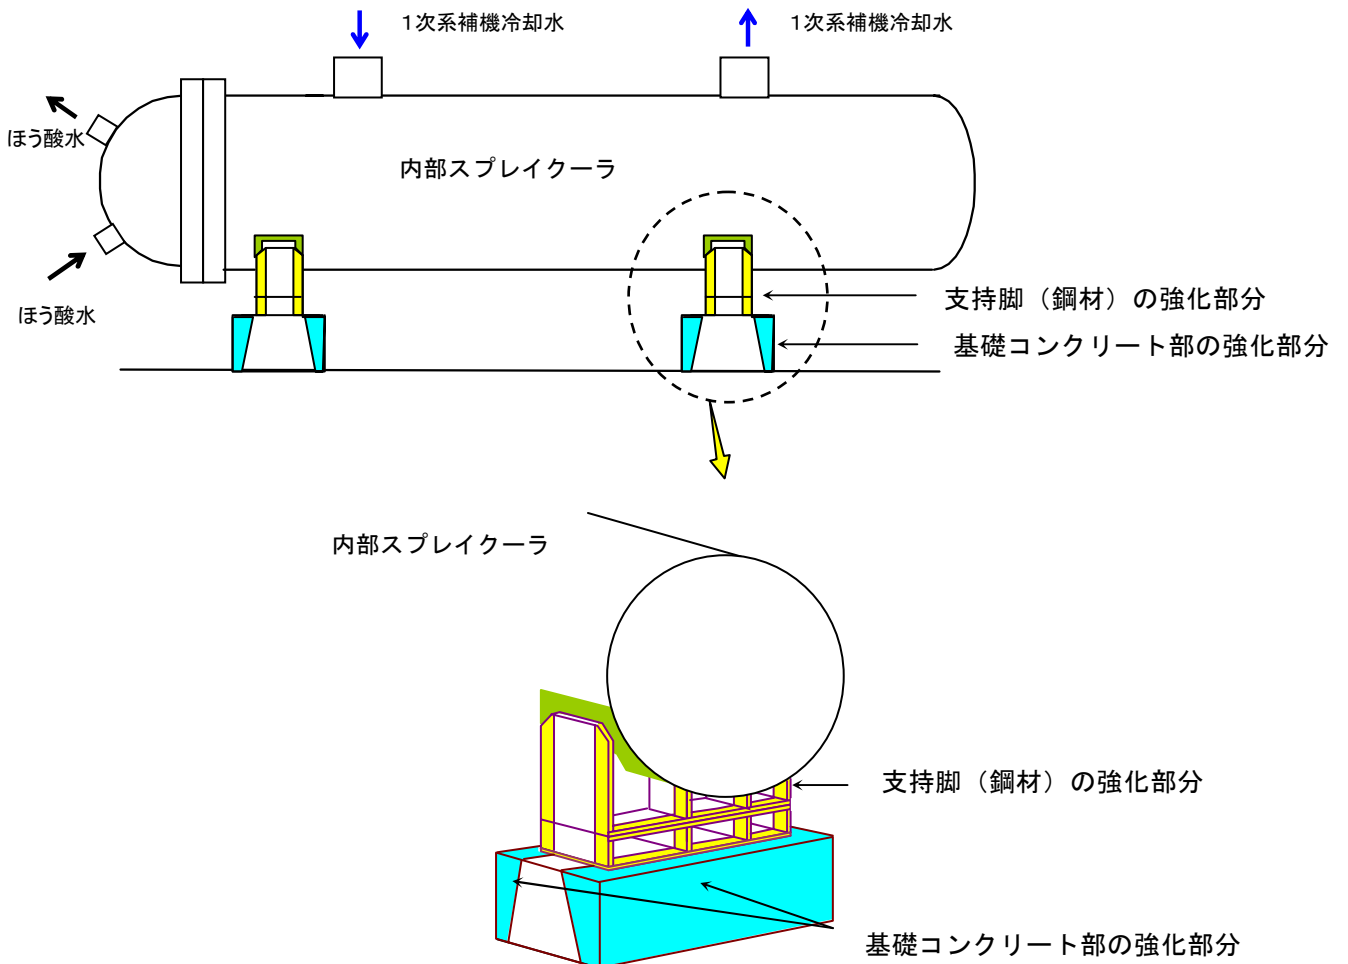
図-2 耐震裕度向上工事

既設設備の耐震性を一層向上させるため、内部スプレイクーラ2台の支持構造物を強化した。

内部スプレイクーラ支持部の強化(イメージ)

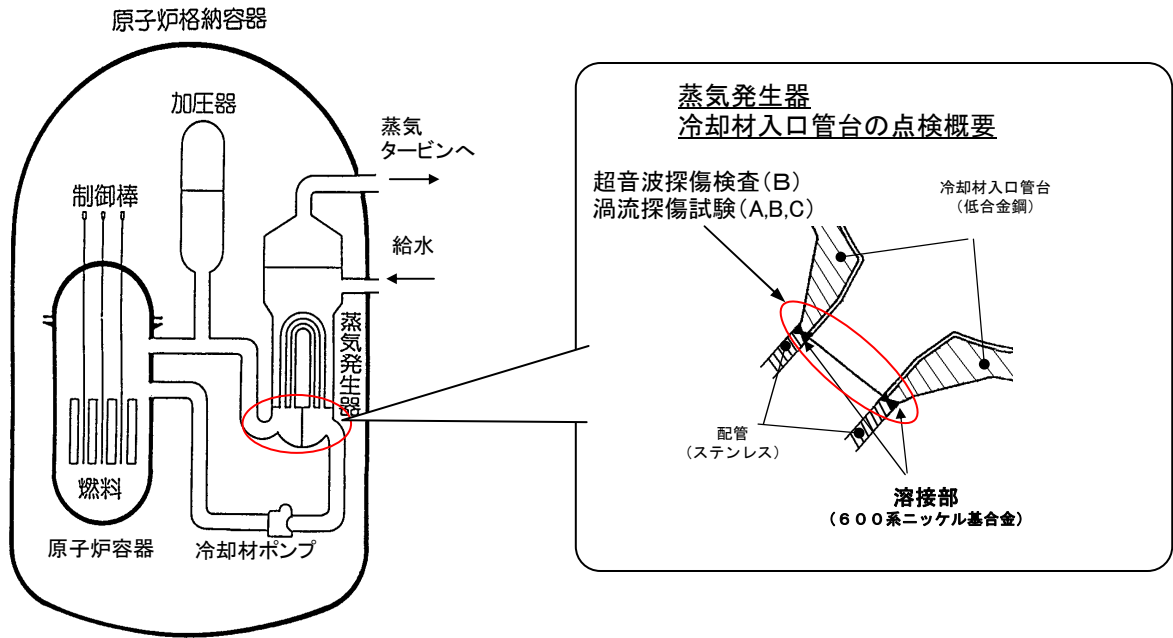
図-3 600系ニッケル基合金溶接部の応力腐食割れに係る点検

国内外PWRプラントでの応力腐食割れ事象を踏まえ、600系ニッケル基合金が使用されているB-蒸気発生器の入口管台について超音波探傷検査を実施するとともに、3台ある蒸気発生器の入口管台について渦流探傷試験を追加で実施した。
その結果、全ての蒸気発生器の入口管台で応力腐食割れによる傷が認められたことから、補修工事を実施した。

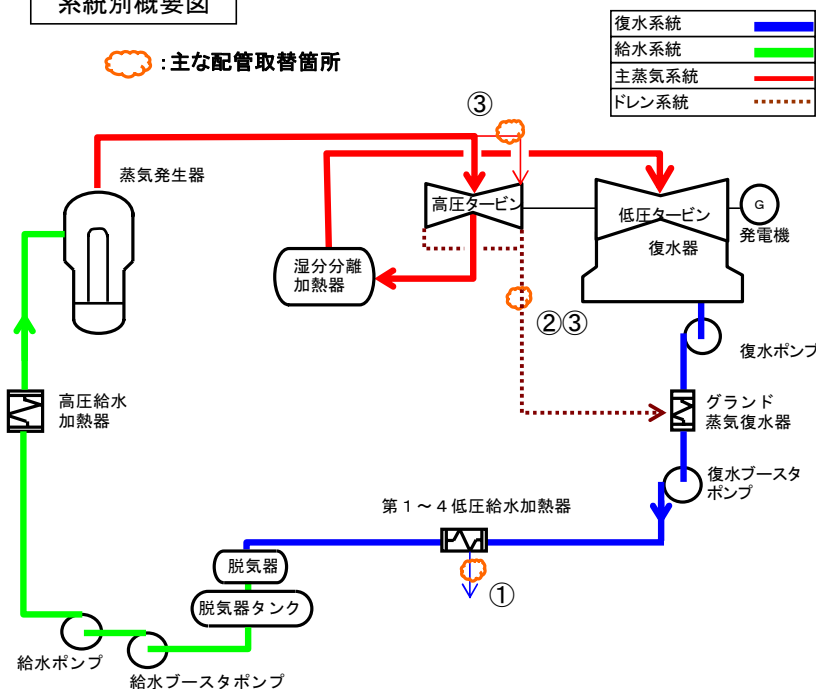
図-4 二次系配管の点検等

○二次系配管肉厚の管理指針に基づく内面目視点検ならびに超音波検査(肉厚測定)部位
 高圧排気管の直管部13箇所について、配管内面から目視点検を実施した結果、9箇所の配管内面に減肉傾向が認められたため、配管外面から超音波検査(肉厚測定)を実施した。

○必要最小厚さを下回る箇所、および余寿命評価で次回定期検査までに必要最小厚さを下回る可能性があるとして評価された箇所はなかった。

○今定期検査開始時には158箇所の配管取替を計画していたが、配管取替時の作業性を考慮して2箇所を追加し、合計160箇所について配管を取り替えた。

- ① 余寿命10年未満で減肉が確認されたため取り替えた。(7箇所)
 炭素鋼 ⇒ ステンレス鋼 7箇所
- ② 配管取替時の作業性を考慮して取り替えた。(2箇所 追加取替え)
 炭素鋼 ⇒ 低合金鋼 2箇所
- ③ 今後の保守性を考慮して取り替えた。(151箇所)
 炭素鋼 ⇒ ステンレス鋼 119箇所
 炭素鋼 ⇒ 低合金鋼 32箇所

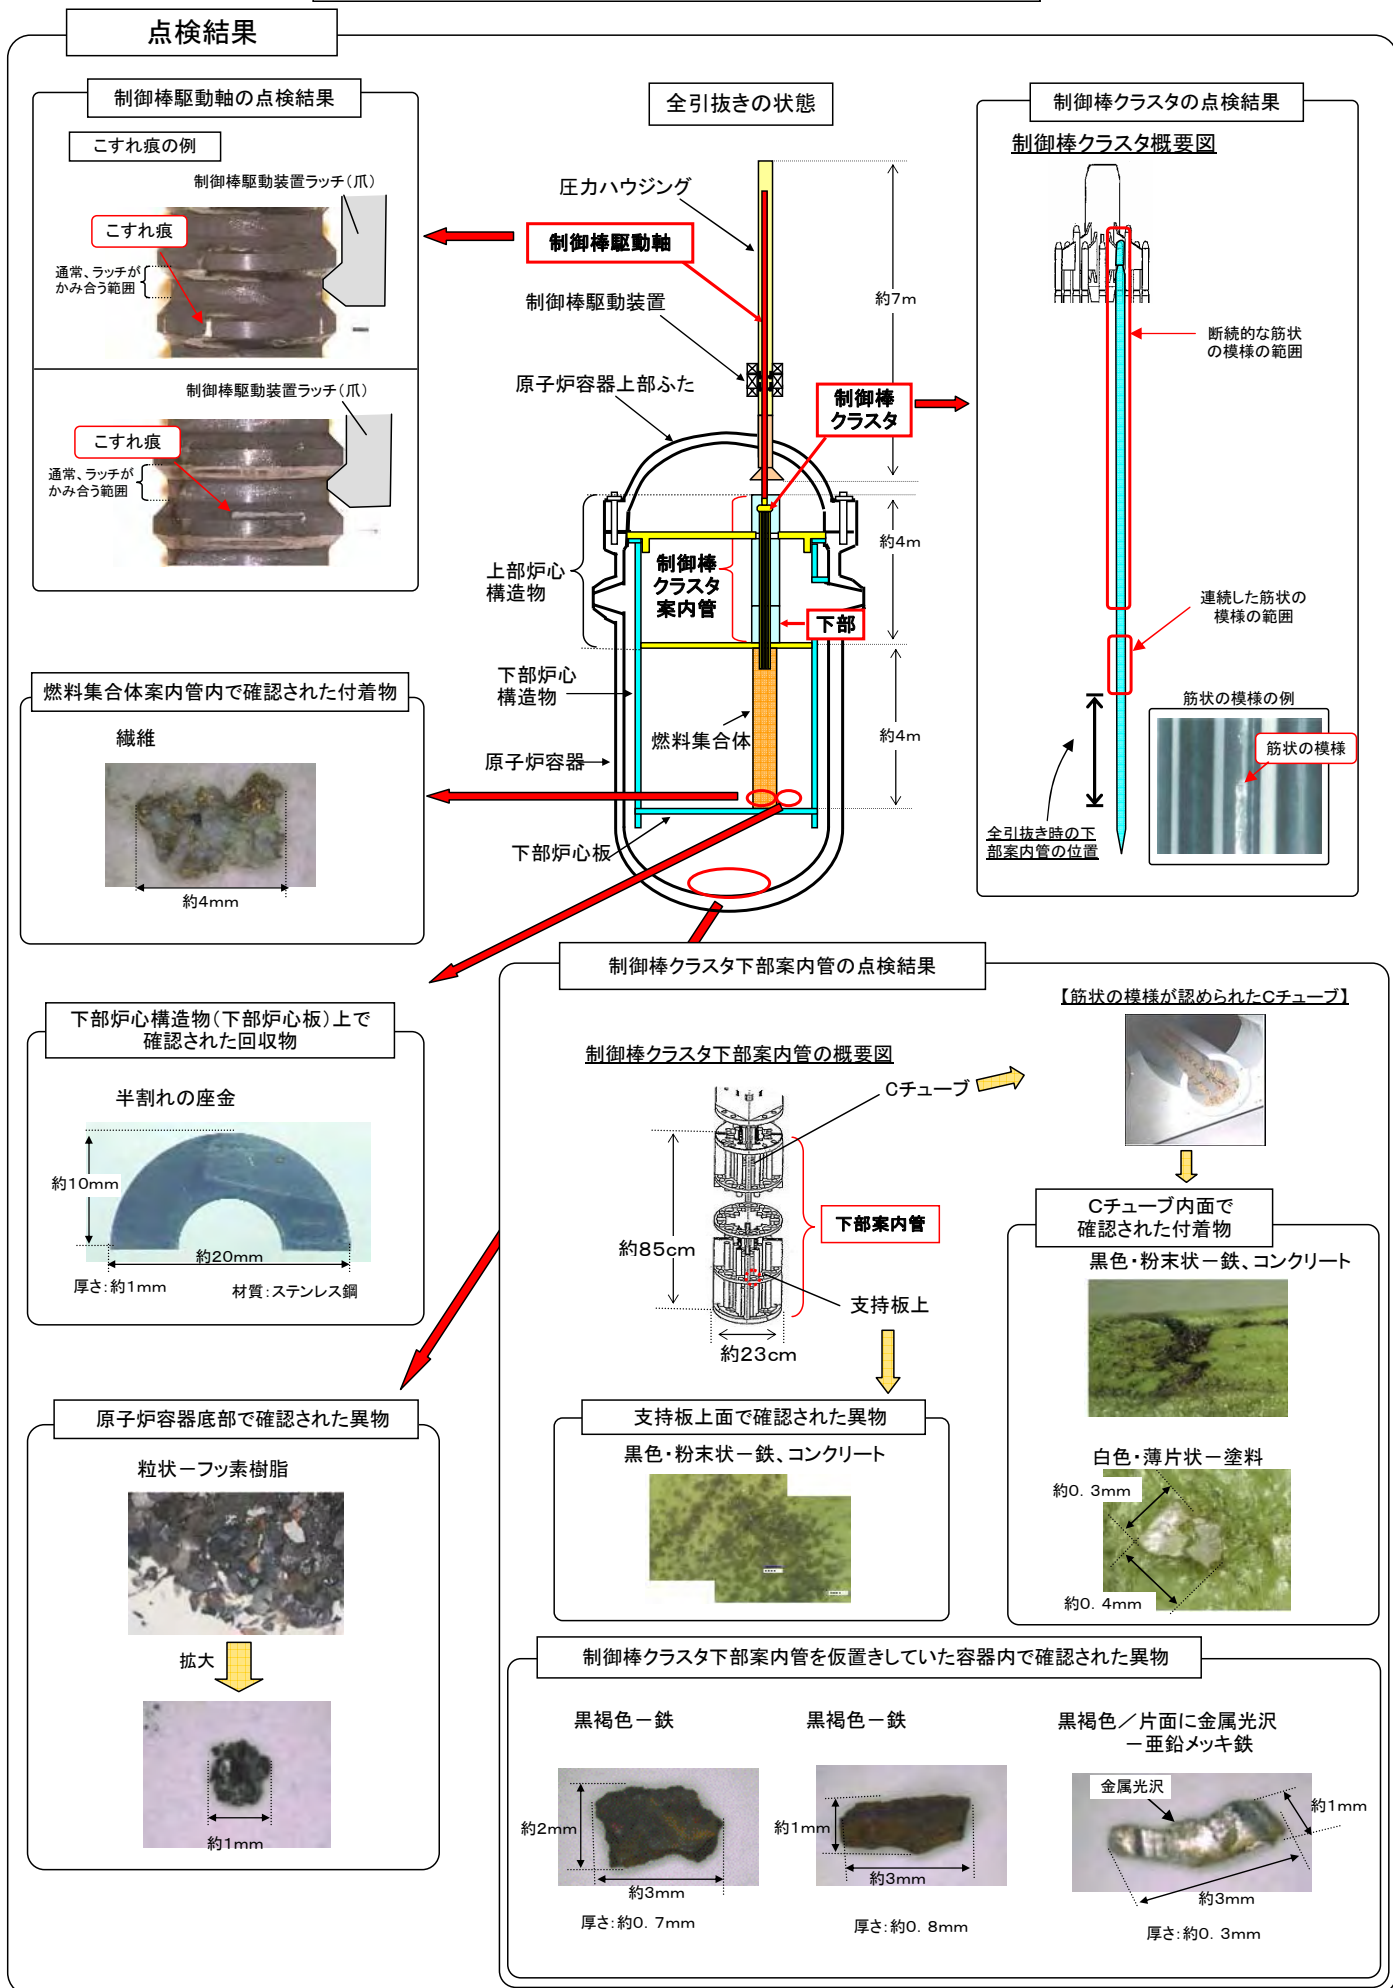
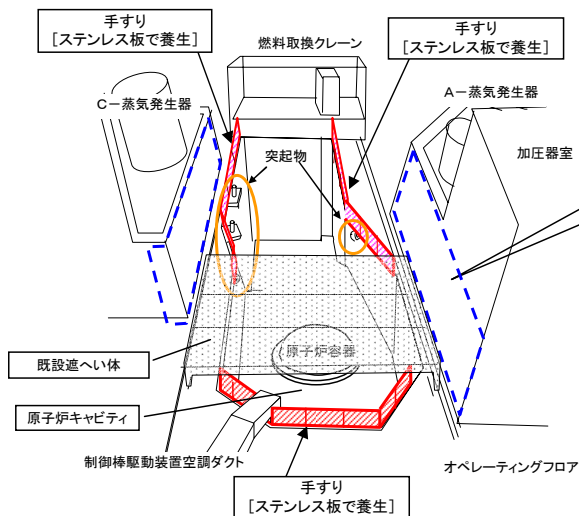
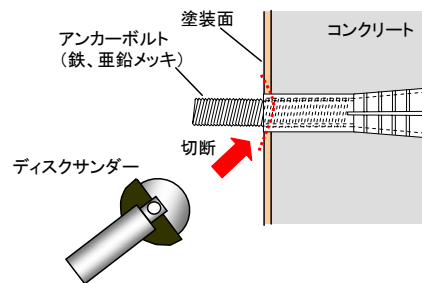
原子炉容器上部遮へい設置工事における状況

異物飛散防止措置として、手すり等を養生をしていたが、アンカーボルトの撤去作業により発生した切粉(鉄材、コンクリート、塗料が混在したもの)が原子炉キャビティ内の壁突起物等へ飛散し、異物となった可能性が考えられる。

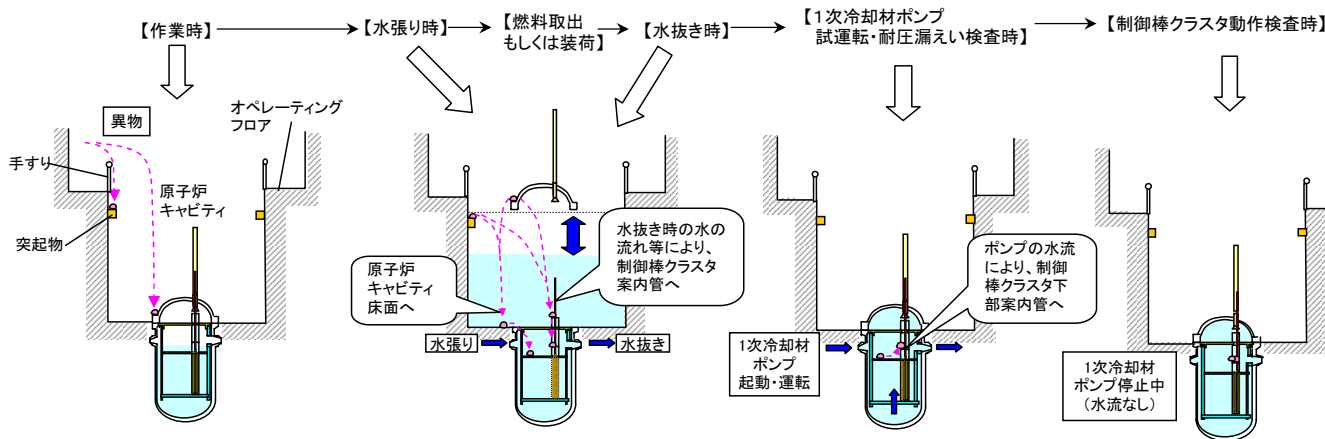
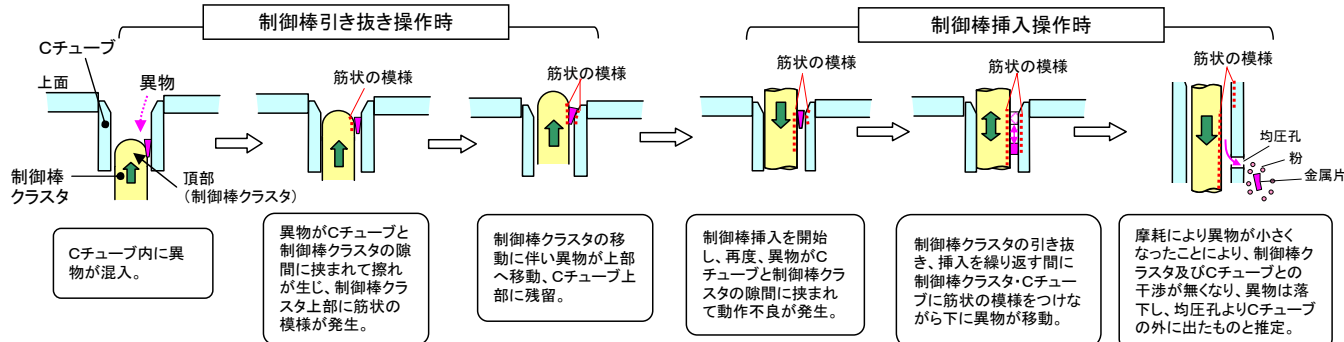
制御棒動作不良の推定原因

調査のため原子炉容器上部ふたを開放して、当該制御棒や制御棒クラスタ案内管等を点検した結果、案内管下部のCチューブで筋状模様が確認され、当該案内管や原子炉容器内で微小な金属片等の異物が発見された。発見された異物は今定期検査でコンクリート壁に埋め込まれたボルトを切断した際の切粉と推定された。また、実機を模擬した装置で再現試験を行った結果、制御棒クラスタとCチューブとの隙間に金属片が挟まると制御棒の動きが拘束されることが確認された。

これらのことより、切粉が当該制御棒クラスタとCチューブとの間に挟まり、動作不良を起こしたものと推定された。

対策として、当該案内管を現在使用していない案内管に、当該制御棒クラスタを新品に取り替えた。また、原子炉起動前および調整運転開始前に動作確認を行う。

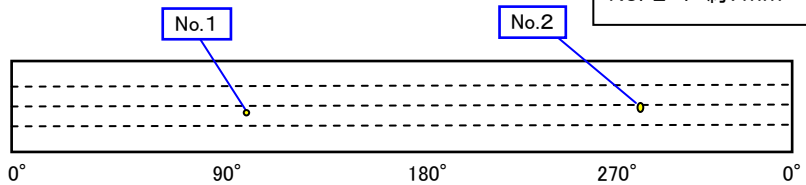
B-蒸気発生器

長さ	深さ
No. 1 : 約5mm	検出できず
No. 2 : 約7mm	約6mm

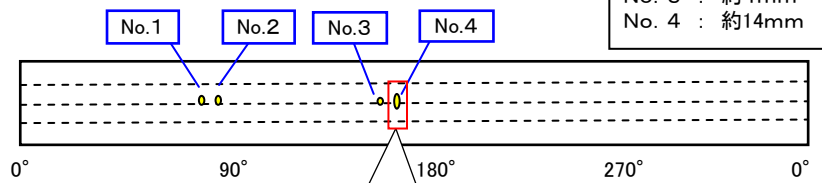
C-蒸気発生器

長さ	深さ
No. 1 : 約9mm	約6mm
No. 2 : 約8mm	検出できず
No. 3 : 約4mm	検出できず
No. 4 : 約14mm	約8mm
