## 美浜発電所1号機の原子炉起動と調整運転の開始について (第23回定期検査)

美浜発電所1号機（加圧水型軽水炉；定格電気出力34.0万kW）は、平成20年3月25日から約4カ月の予定で第23回定期検査を実施しているが、6月21日に原子炉を起動し、同日に臨界となる予定である。

# 図-1 A-1次冷却材ポンプ供用期間中検査および熱遮へい装置取替工事

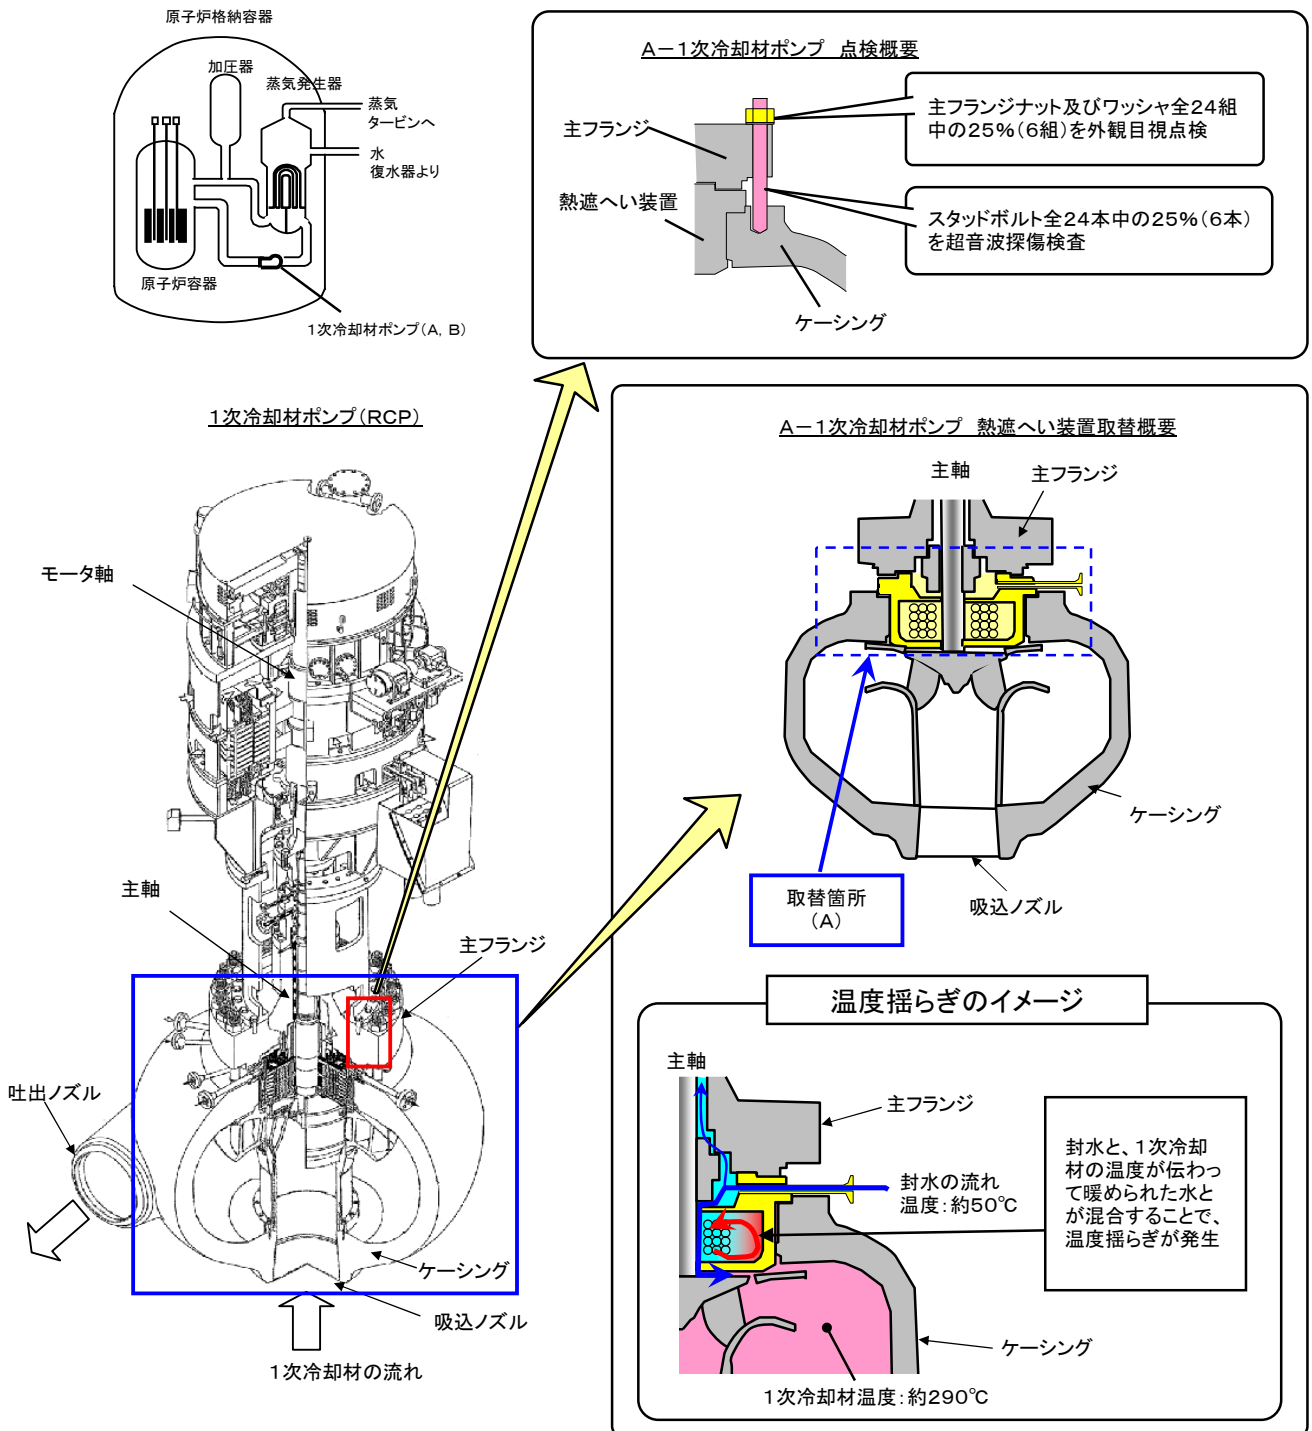
1次冷却材ポンプ供用期間中検査として、A号機の主フランジ締め付け部について、外観目視点検や超音波探傷検査を行い、健全性を確認した。

また、海外プラントでの1次冷却材ポンプ熱遮へい装置<sup>\*</sup>の熱疲労割れ事象(温度ゆらぎによる疲労)を踏まえ、予防保全としてA号機の熱遮へい装置を新品に取り替えた。

(注)今定期検査ではB号機の供用期間中検査と熱遮へい装置の取替えを行う予定であったが、次回定期検査に延長する。理由は、新たに製作した熱遮へい装置の一つで装置内部に異物が確認されたことから、この装置を製作し直すこととしたためである。

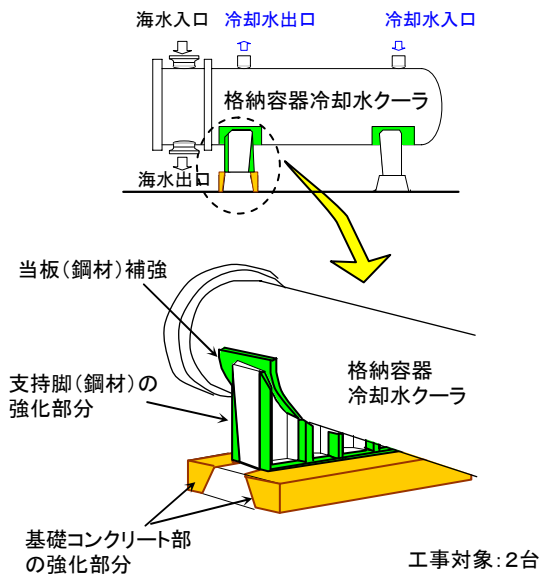
### 格納容器冷却水クーラ支持部の強化例

既設設備の耐震性を一層向上させるため、格納容器冷却水クーラや格納容器冷却水タンク、電気計装盤類の支持構造物を強化した。また、格納容器循環系統ダクトの支持構造物の強化について、追加で実施した。

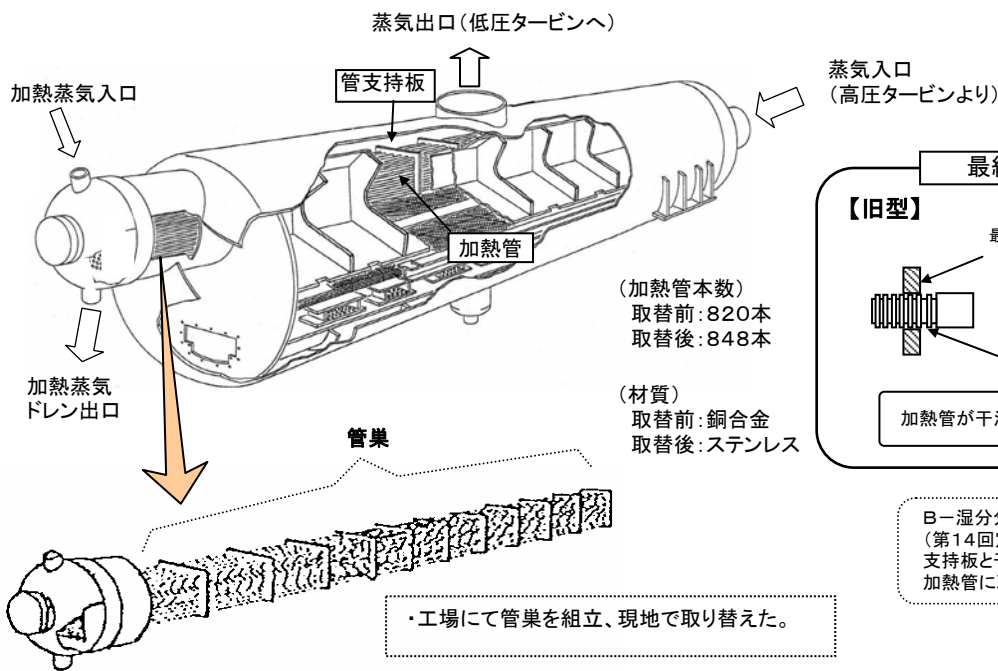
### A-湿分分離加熱器概要図

湿分分離加熱器A号機で第22回定期検査(平成18年)に加熱管の損傷が確認された事象を踏まえ、加熱管全数をステンレス製の新品に取り替えた。

加熱管の直管部外表面はフィン加工されているが、最終管支持板とフィンが干渉したことが損傷の原因と推定されたことから、最終管支持板近傍の直管部についてはフィン加工しないこととした。

加熱管が干渉しない構造に変更

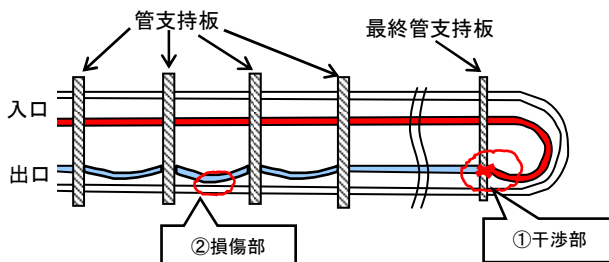
## 第22回定期検査で確認された湿分分離加熱器A号機加熱管の損傷事象

加熱管の直管部外表面はフィン加工されているが、最終管支持板とフィンが干渉したことが損傷の原因と推定されたことから、最終管支持板近傍の直管部についてはフィン加工しないこととした。

①加熱管の入口部と出口部の温度差により熱伸び量に差が生じ、加熱管の外表面フィンと最終管支持板が干渉した。

②その後の熱伸びにより加熱管に曲がりが生じ、隣接管と接触した。その際、両管の外表面のフィン同士が偶発的にかみ合うとともに、管支持板とひっかかった

前回の第22回定期検査（平成18年）において、湿分分離加熱器A号機の加熱管に損傷が確認された事象を踏まえ、加熱管全数をステンレス製の新品に取り替えた。

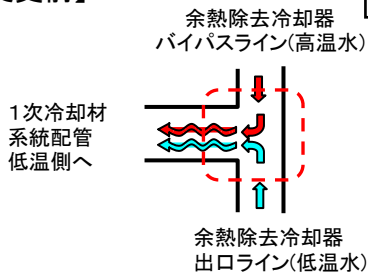
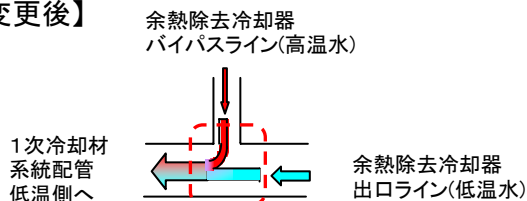
#### 配管取替箇所

国内PWRプラントにおける高サイクル熱疲労割れ事象(温度ゆらぎによる疲労)を踏まえ、AおよびB余熱除去冷却器バイパスライン合流部の2箇所について、温度ゆらぎを抑制できる合流部形状に変更するとともに応力集中が小さい溶接形状に変更した。

国内PWRプラントにおける高サイクル熱疲労割れ事象（温度ゆらぎによる疲労）を踏まえ、AおよびB余熱除去冷却器バイパスライン合流部の2箇所について、温度ゆらぎを抑制できる合流部形状に変更するとともに、応力集中が小さい溶接形状に変更した。

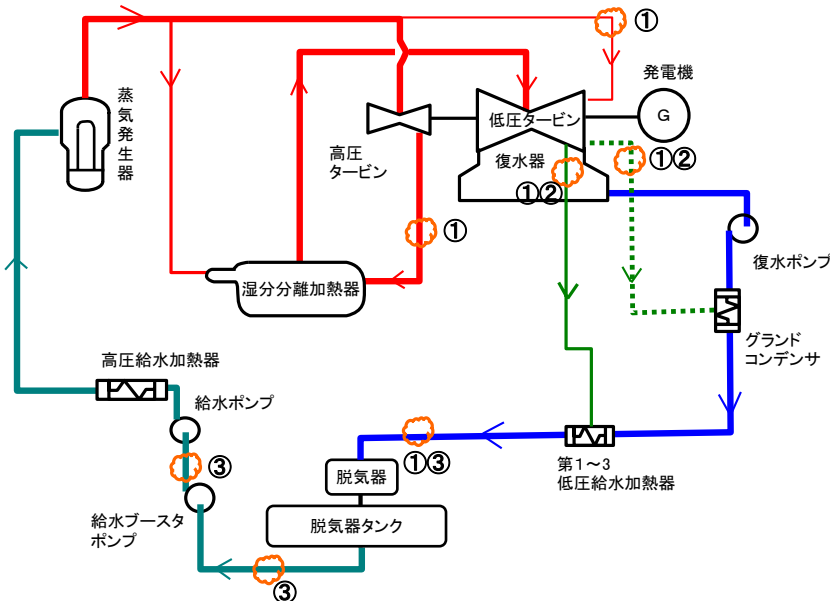
系統別概略図

○今定期検査開始時には57箇所の配管取替を計画していたが、取替計画を見直して266箇所を追加して、合計323箇所の配管を取り替えた。

- ① 余寿命10年未満で減肉が確認されたため取り替えた (19箇所)  
 炭素鋼 ⇒ ステンレス鋼 15箇所  
 炭素鋼 ⇒ 低合金鋼 4箇所
- ② 配管・機器の取替えの作業性を考慮して取り替えた (34箇所)  
 炭素鋼 ⇒ ステンレス鋼 19箇所( 1箇所追加)  
 炭素鋼 ⇒ 低合金鋼 1箇所  
 炭素鋼 ⇒ 炭素鋼 14箇所(14箇所追加)
- ③ 配管の保守性を考慮して取り替えた (270箇所)  
 炭素鋼 ⇒ ステンレス鋼 270箇所  
 (251箇所追加)
