高浜発電所1号機の原子炉起動と調整運転の開始について (第25回定期検査)

高浜発電所1号機(加圧水型軽水炉;定格電気出力82.6万kW)は、平成20年3月19日*から第25回定期検査を実施しているが、7月8日に原子炉を起動し、翌9日に臨界となる予定である。

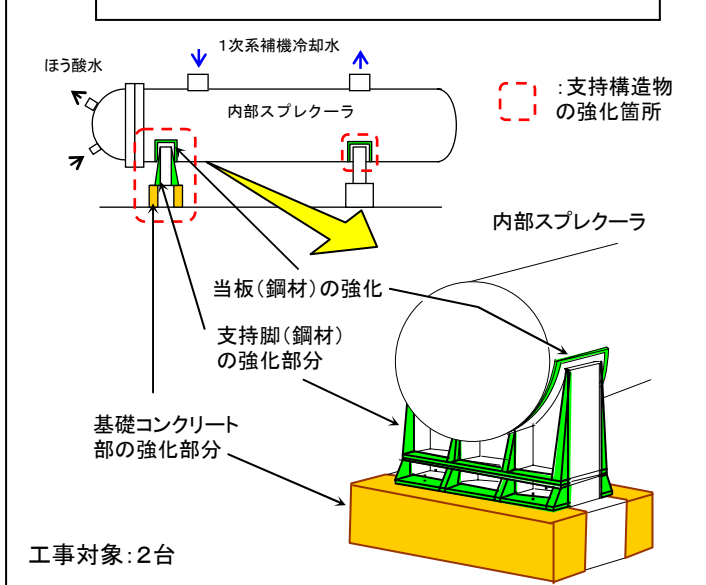
内部スプレューラ支持部の強化例

既設設備の耐震性を一層向上させるため、内部スプレューラや安全系機器用変圧器、格納容器排気筒などのダクト、化学体積制御系統などの配管の支持構造物を強化した。

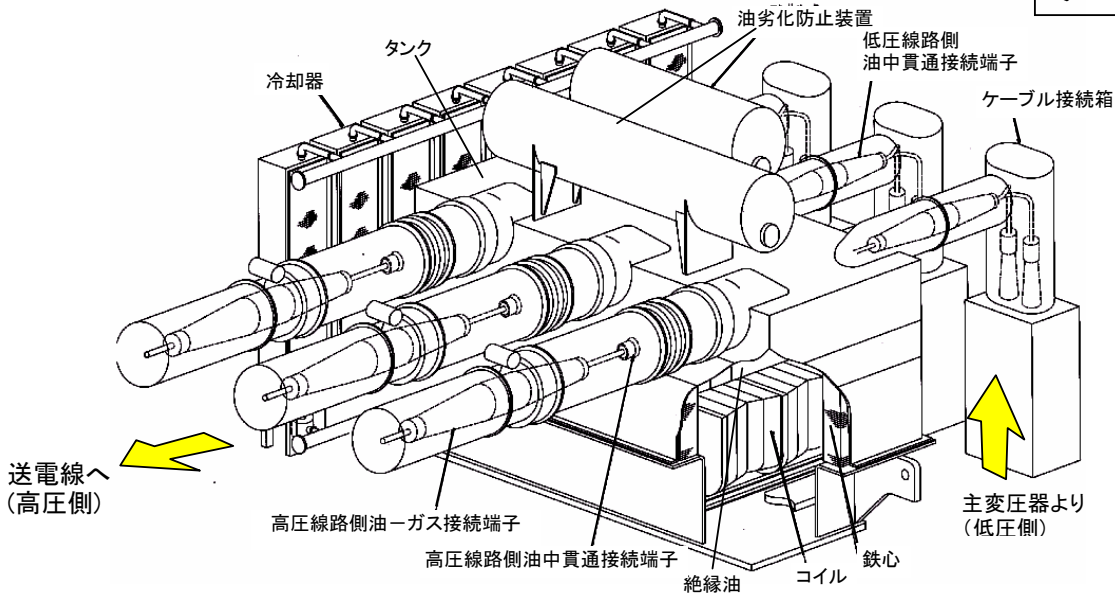
取替後の昇圧変圧器概要図

昇圧変圧器のコイル絶縁性能が低下傾向にあることから、予防保全として昇圧変圧器を新品に取り替えた。

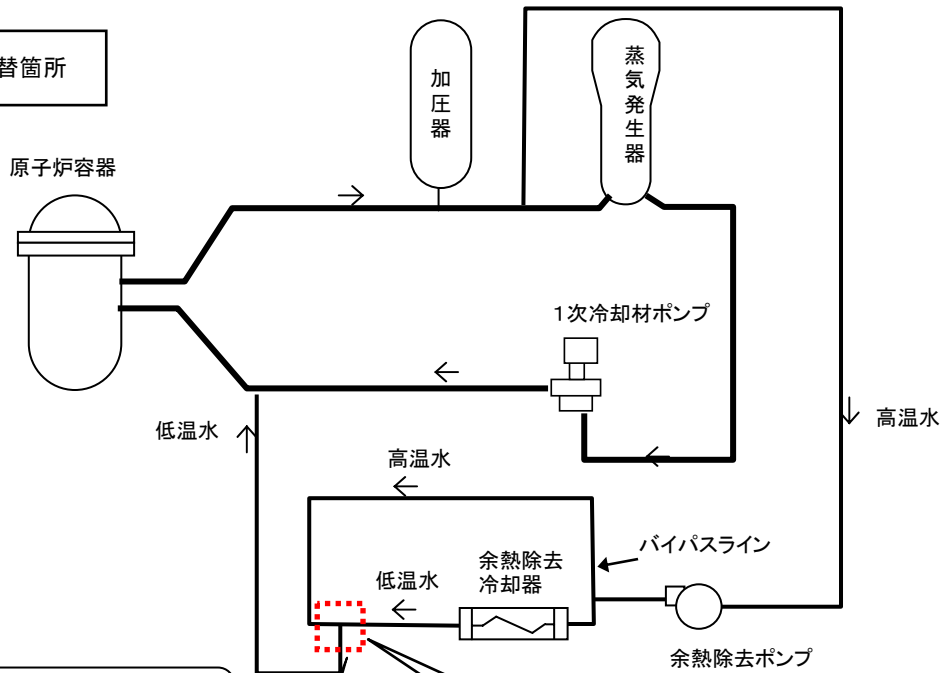
国内外PWRプラントにおける高サイクル熱疲労割れ事象(温度ゆらぎによる疲労)を踏まえ、AおよびB余熱除去冷却器バイパスライン合流部の2箇所について、温度ゆらぎが抑制できる合流部形状に変更するとともに、応力集中が小さい溶接形状に変更した。

配管内面に溶接裏波が突起部として存在することで、当該部に応力が集中する。

- ・溶接裏波を取り除き、応力集中を小さくする。
- ・開先形状(狭開先)を変更することにより、溶接残留応力を低減する。

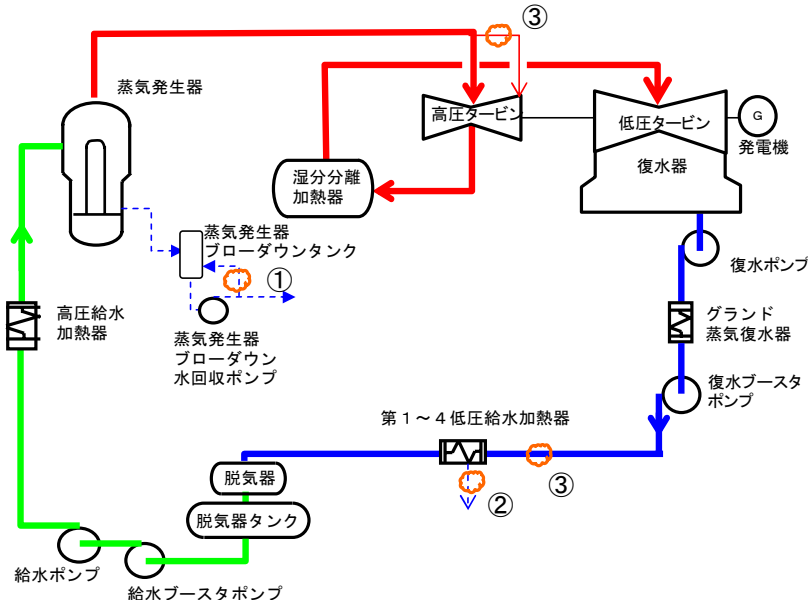
系統別概要図

高圧排気管の直管部20箇所について、配管内面から目視点検を実施した結果、14箇所の配管内面に減肉傾向が認められたため、配管外面から超音波検査(肉厚測定)を実施した。

- 測定評価から、必要最小厚さを下回る箇所はなかった。
- 余寿命が次回定期検査までに、必要最小厚さを下回ると評価された部位1箇所について、炭素鋼からステンレス鋼の配管に取替えた。

○今定期検査開始時には442箇所の配管取替を計画していたが、次回定期検査までに、必要最小厚さを下回る可能性があるとして評価された部位1箇所および保守性の観点から取り替える17箇所を追加して、合計460箇所の配管を取り替えた。

- ① 次回定期検査までに必要最小厚さを下回ると評価されたため取り替えた (1箇所)
炭素鋼 ⇒ ステンレス鋼 1箇所
(1箇所を追加取替)
- ② 余寿命10年以上であるが減肉が確認されたため取り替えた (3箇所)
炭素鋼 ⇒ 低合金鋼 3箇所
- ③ 今後の保守性を考慮して取り替えた (456箇所)
炭素鋼 ⇒ ステンレス鋼 392箇所
炭素鋼 ⇒ 低合金鋼 64箇所
(17箇所を追加取替)

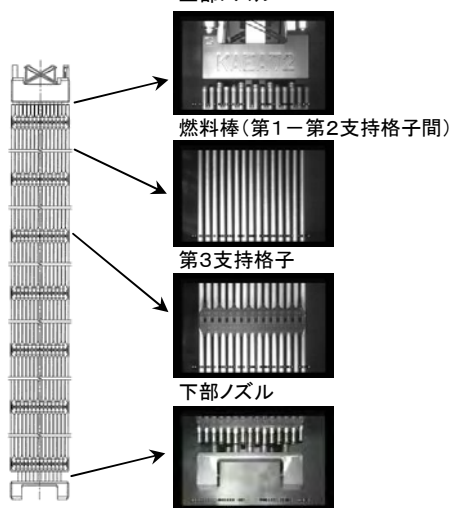
KAEA72の調査結果

○目視検査: 異常は認められなかった

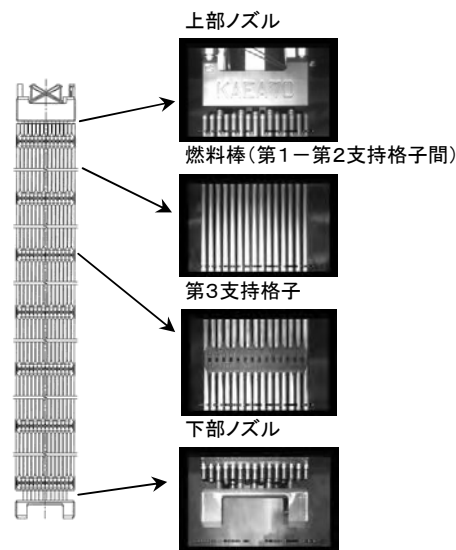
KAEA70の調査結果

○目視検査: 異常は認められなかった
