平成20年7月25日
原子力安全対策課
(20-25)
<14時記者発表>

敦賀発電所1号機の原子炉手動停止について (原子炉再循環ポンプメカニカルシールの機能低下の原因と対策)

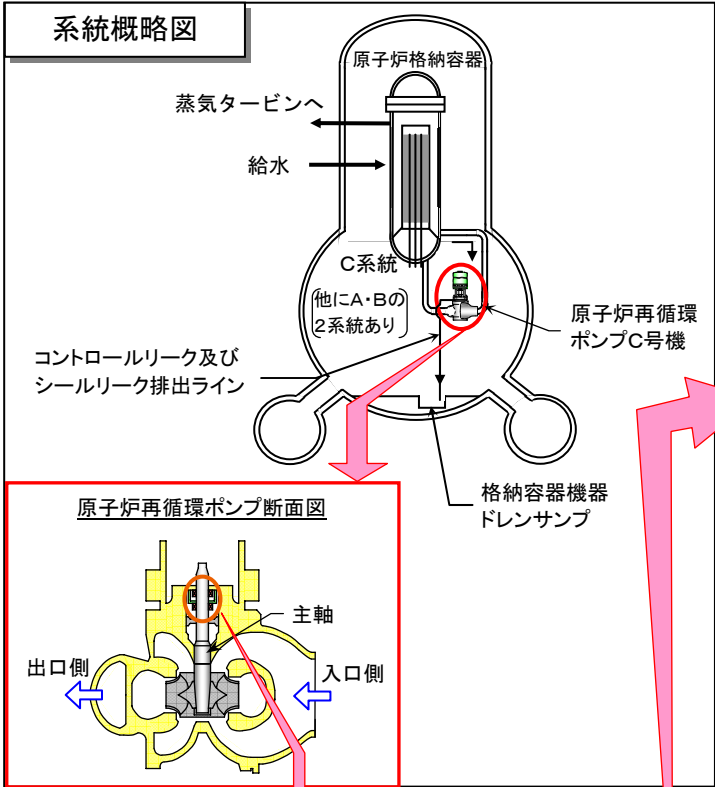
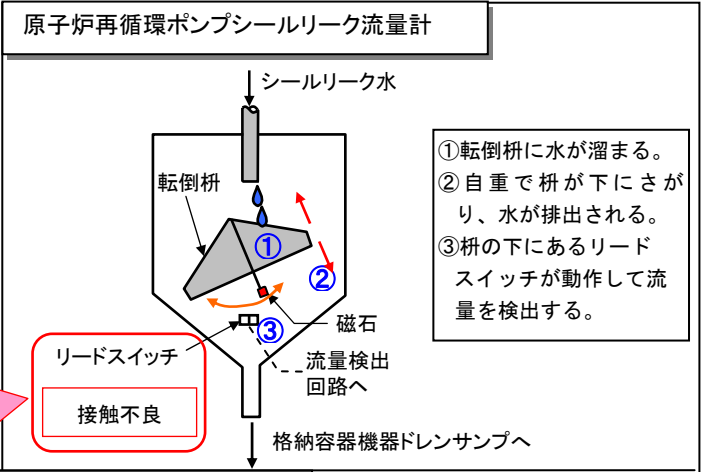
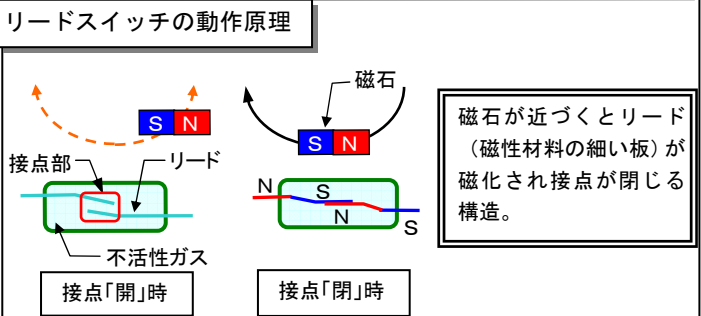
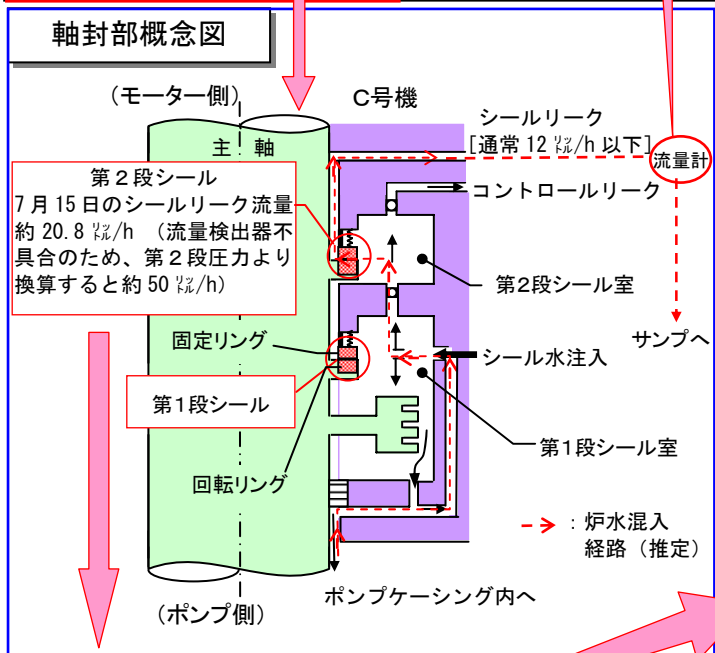
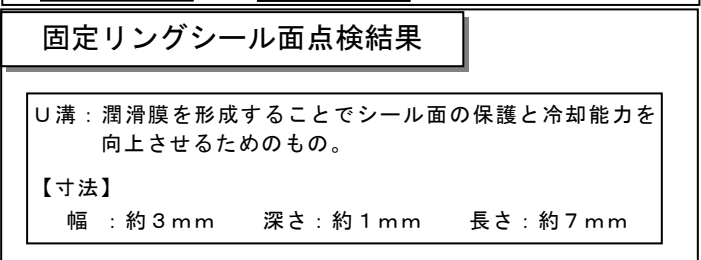
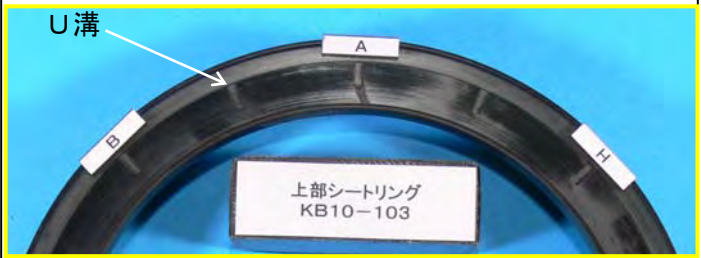
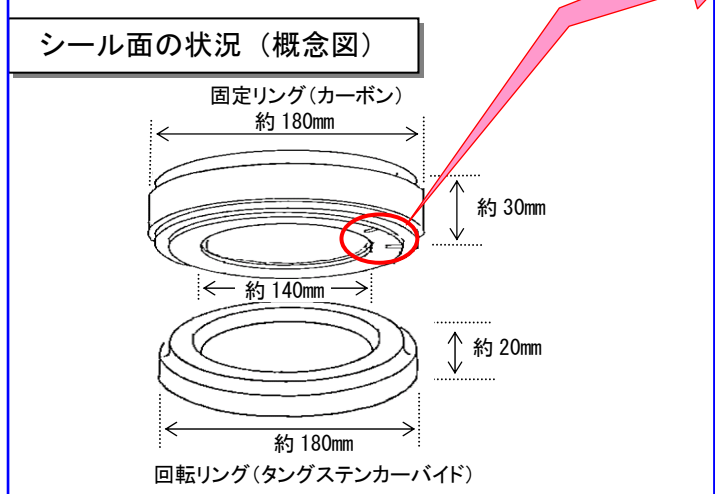
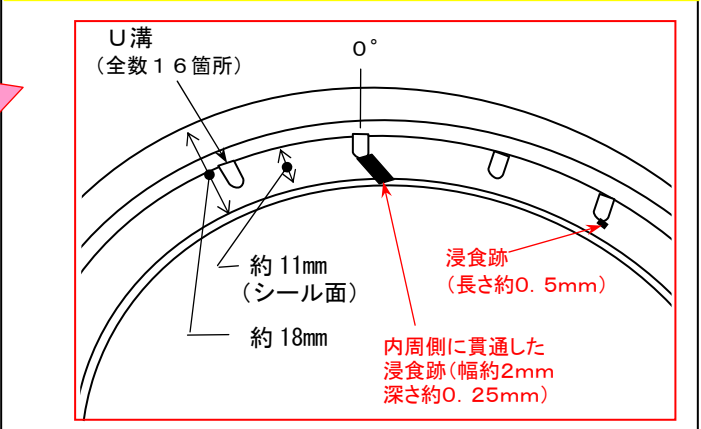
原子炉再循環ポンプ軸封部 状況説明図

- ・第2段軸封部を点検した結果、固定リングの回転リングとのシール面に2箇所傷が確認された。
- ・これらの傷は、固定リングシール面の外周に設けられているU溝部を起点として内側に伸びており、1箇所は内周側まで達していた。
- ・なお、今回見られたシールリーク流量の増減を引き起こす可能性があるとして推定された固定リング押さえバネ力などには異常は認められなかった。
- ・第1段軸封部については、異常は認められなかった。

- ・原子炉再循環ポンプC号機の軸封部は、本年5月に機能低下した際、新しい軸封部に取り替えているが、その後の運転期間において、ポンプ軸と軸封部下端部の隙間がポンプ運転中の軸の微少な振れ回りにより変動し、原子炉冷却材中に含まれる微細な異物（クラッド）が軸封部側に流れ込み、第2段シール部のU溝部を僅かに傷つけ、シール機能が低下したものと推定された。
- ・シールリーク流量が増減を繰り返した原因は、シールリーク流量計の板状接点スイッチの接触抵抗が大きかったことによるものと判明した。

第2段シール部のカーボン製固定リングのU溝先端部から内周側に延びて貫通した浸食跡を確認しました。

- ・原子炉再循環ポンプC号機の軸封部について、第1段および第2段のメカニカルシール部（固定リングと回転リング）を新品に取り替える。
- ・原子炉再循環ポンプC号機のシールリーク流量計の板状接点スイッチを新品に取り替える。また、ポンプAおよびB号機の流量計については、点検を行い異常のないことを確認する。
- ・なお、ポンプB号機の軸封部については、昨年定期検査以降連続して使用していることから、念のため分解点検を行い異常のないことを確認したが、今後、新しい軸封部に取り替える。
