美浜発電所2号機の原子炉起動と調整運転の開始について (第24回定期検査)

美浜発電所2号機（加圧水型軽水炉；定格電気出力50.0万kW）は、平成19年7月20日から第24回定期検査を実施しているが、平成20年7月28日に原子炉を起動し、同日に臨界となる予定である。

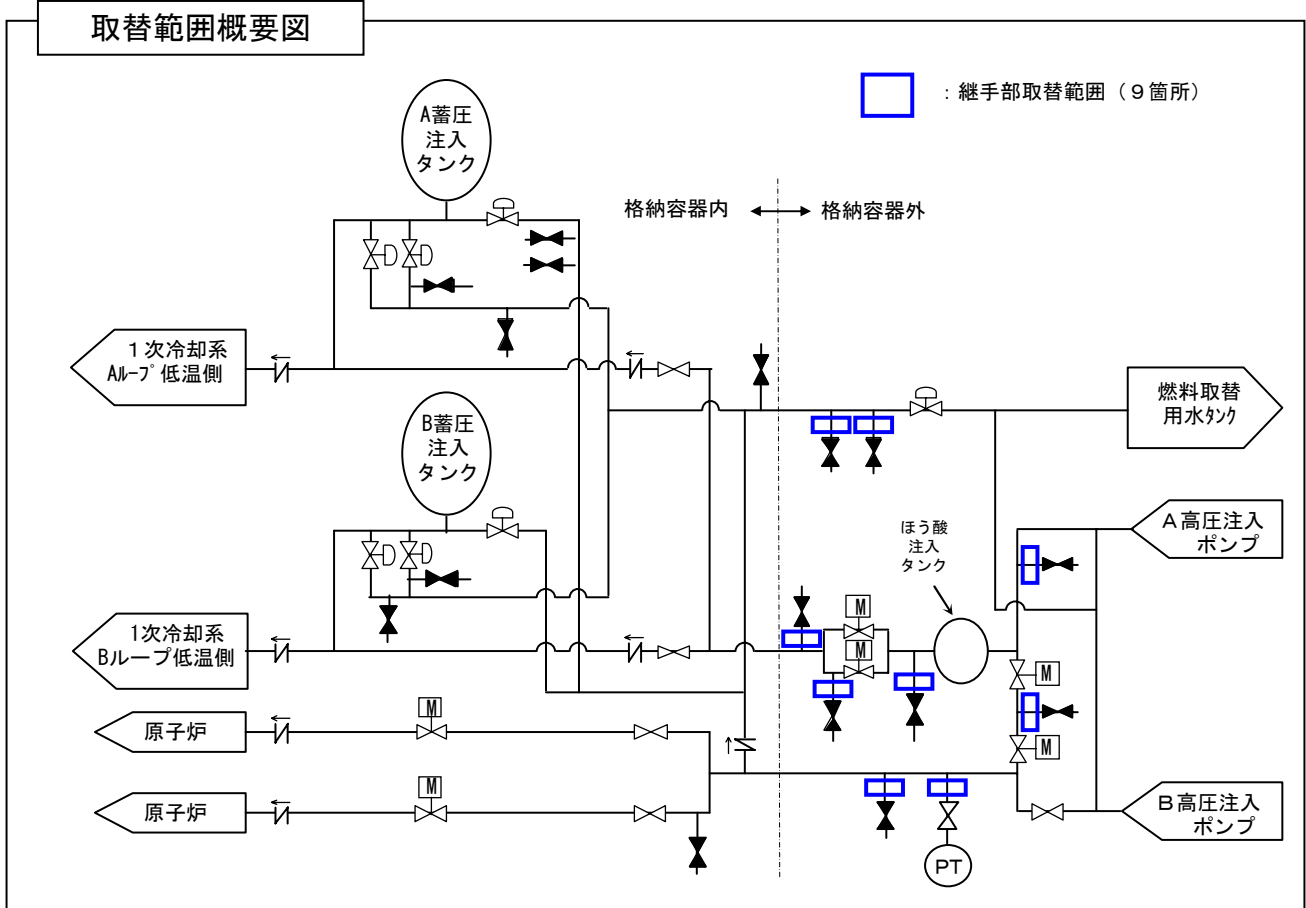
取替範囲概要図

1次系小口径配管の信頼性向上の観点から、通水時に母管と共振する可能性のある安全注入系統の分岐配管部のうち、原子炉補助建屋内のベント管やドレン管、圧力計取出し管の9箇所について、溶接部での応力集中が小さい形状(突合せ溶接)に変更した。

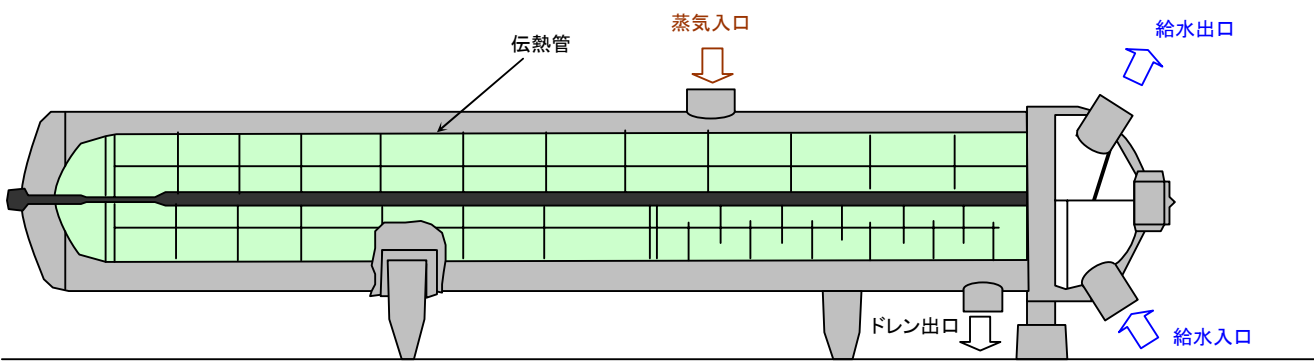
高圧給水加熱器取替概要

美浜発電所2号機で過去に発生した高圧給水加熱器伝熱管の応力腐食割れ事象を踏まえ、予防保全として、高圧給水加熱器2基について、伝熱管を銅合金製から耐食性に優れたステンレス鋼製に変更した新しいものに取り替えた。

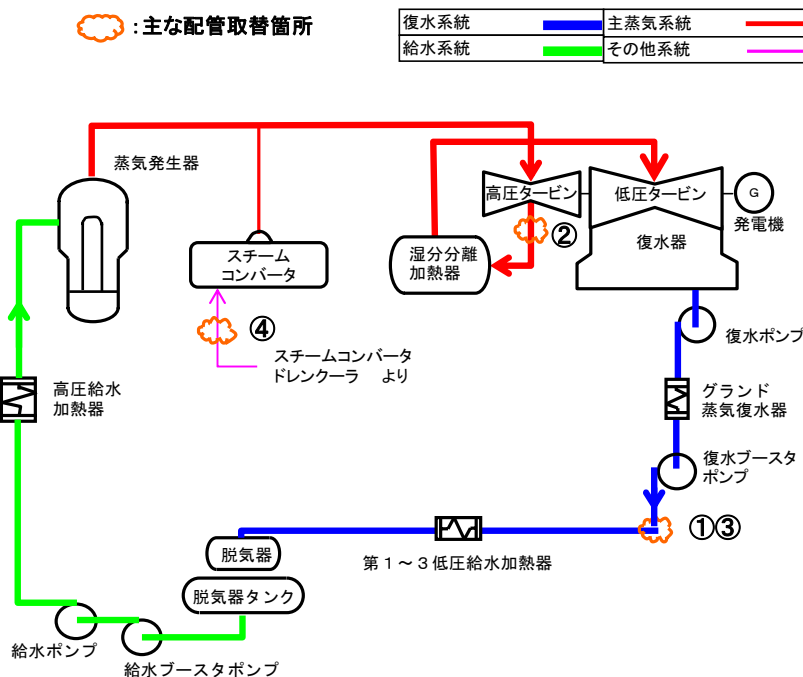
系統別概要図

○必要最小厚さを下回る箇所、および余寿命評価で次回定期検査までに必要最小厚さを下回る可能性がある
 であると評価された箇所はなかった。

- ① 余寿命10年未満で減肉が確認されたため取り替えた(11箇所)
 炭素鋼 ⇒ ステンレス鋼 11箇所
 - ② 他プラントの減肉事象を踏まえて取り替えた(42箇所)
 炭素鋼 ⇒ ステンレス鋼 42箇所
 - ③ 配管取替え時の作業性を考慮して取り替えた(21箇所)
 炭素鋼 ⇒ ステンレス鋼 21箇所<1箇所追加>
 - ④ 配管の保守性を考慮して取り替えた(63箇所)
 炭素鋼 ⇒ ステンレス鋼 63箇所<41箇所追加>
- 合計 137箇所<42箇所追加>

○今定期検査開始時には95箇所の配管取替を計画していたが、配管取替えの作業性や今後の保守
 作業を考慮して42箇所を追加し、合計137箇所の配管を取り替えた。

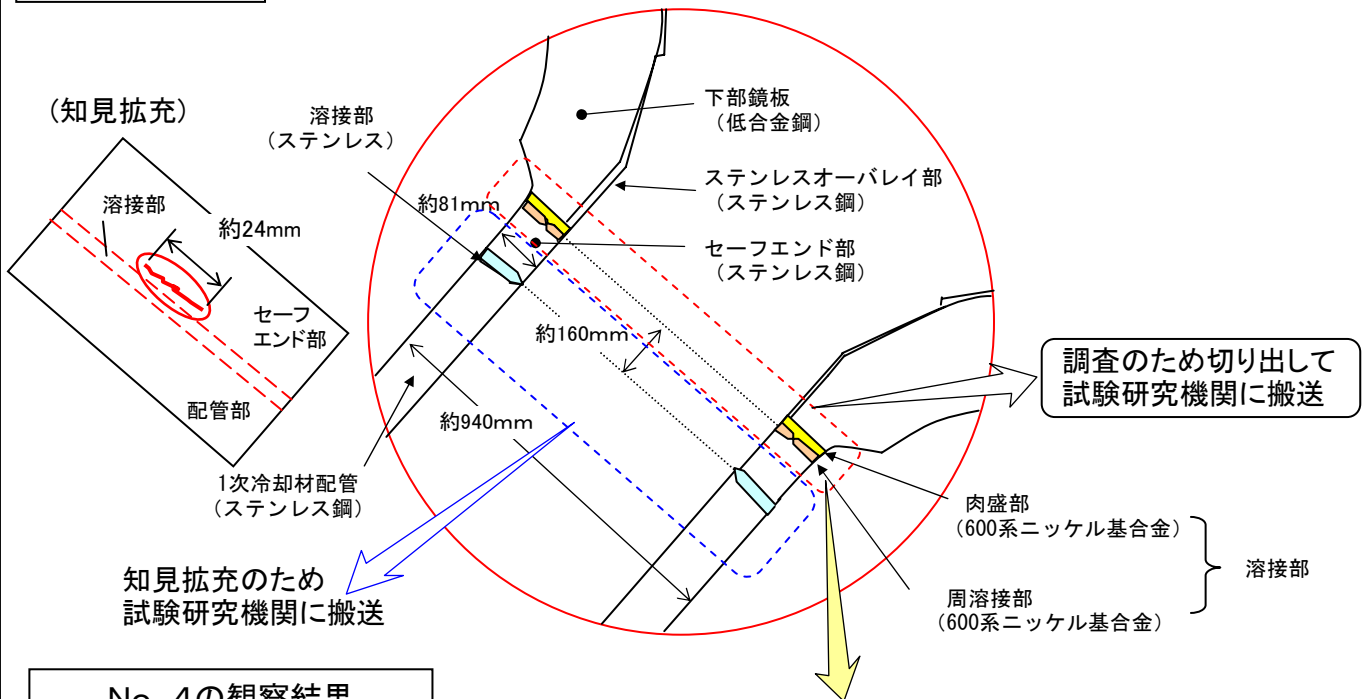
原因調査結果

(1) A-蒸気発生器入口管台溶接部での傷 (図-6参照)

今定期検査において、蒸気発生器（全2台）の1次冷却材入口および出口管台の600系ニッケル基合金溶接部の応力腐食割れ予防保全工事としてショットピーニング工事を計画しており、事前に当該溶接部内面について渦流探傷試験を実施したところ、A-蒸気発生器の入口管台溶接部で有意な信号指示が13箇所で見られた。有意な信号指示が見られた箇所について、超音波探傷試験を実施し、傷の深さを確認したところ、最大深さが約13mmと評価された。

詳細調査の結果、溶接部では、応力腐食割れに特有の結晶境界に沿った割れが見られ、応力腐食割れが発生する可能性がある引張り残留応力が確認されたことから、応力腐食割れが発生・進展したものと推定された。また、セーフエンド部については、粒界に沿って枝分かれした割れが見られ、高い引張り残留応力が確認されたことから、引張り残留応力による影響の可能性が高いと推定された。

対策として、セーフエンド部を新品に取り替え、耐食性に優れた690系ニッケル基合金で溶接を行った。

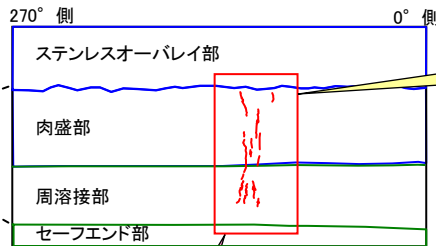
No.4(最も傷が深かった箇所)のエッチング観察結果

No. 4の観察結果

- 長さ約3~5mmの複数の割れが断続的に存在していた。
- 溶接部内のデンドライト境界※に沿った割れであった。

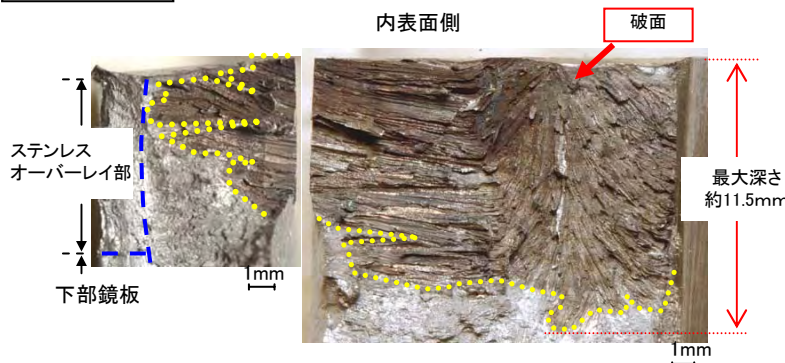
破面観察

○最大深さ約11.5mmでデンドライト境界※に沿って進展していた。

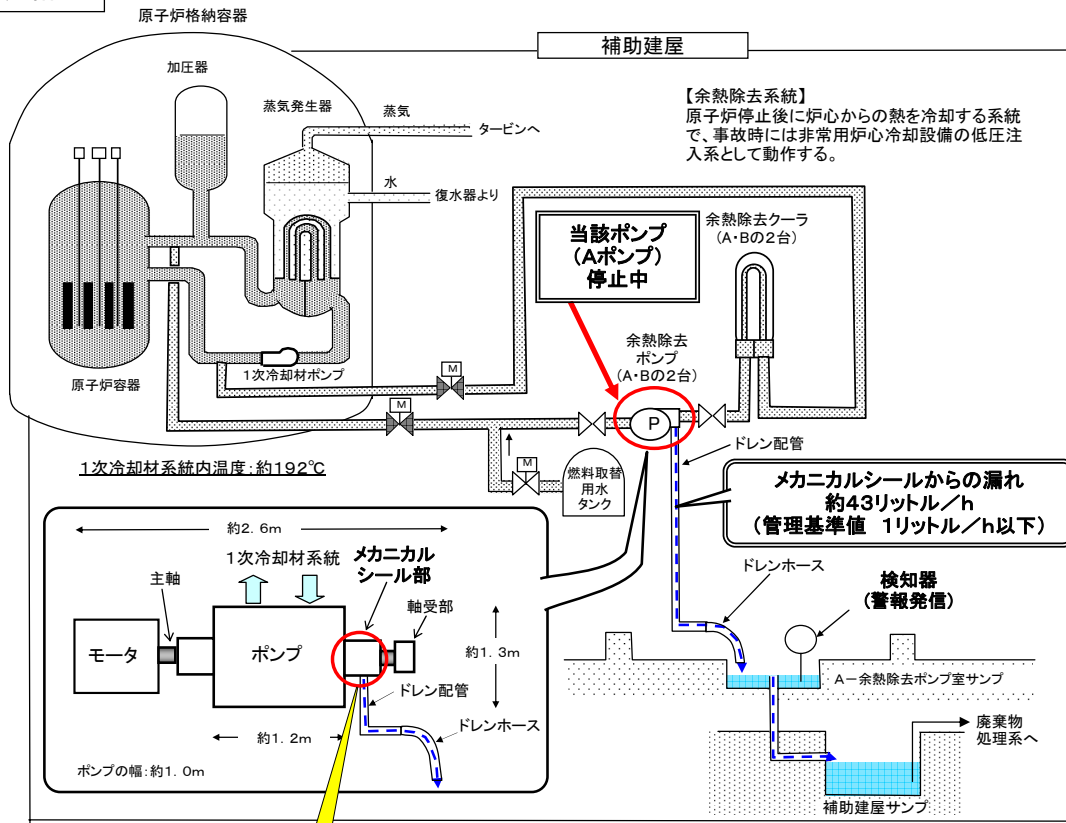
系統概略図

原子炉起動準備中の7月21日11時29分、A-余熱除去ポンプ室のサンプル（水溜め）水位の上昇を示す警報が発信した。直ちに現場を確認したところ、停止中のA-余熱除去ポンプ軸封部（メカニカルシール）から配管を介してサンプルに回収されている軸封水の量が、運転時の管理基準値*を超えて漏れ出ていることが確認された。

*管理基準値は1ℓ/時以下であり、今回の漏えいは約43ℓ/時程度であった。

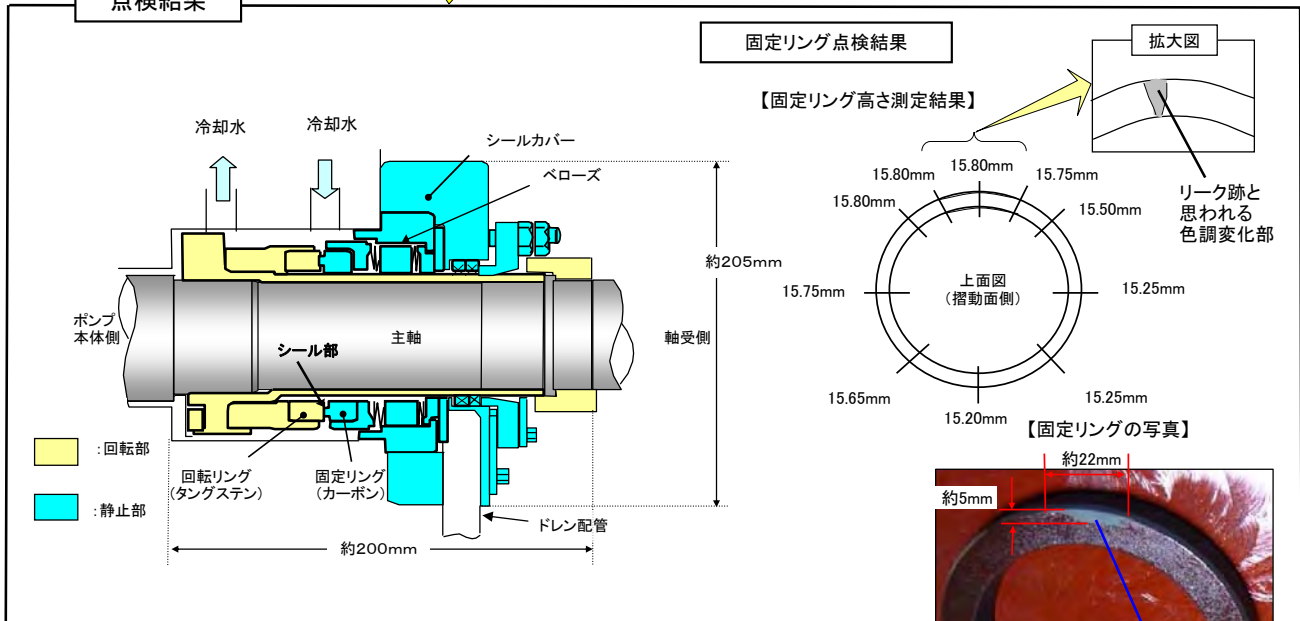
点検結果

この軸封部を分解点検したところ、回転リングと接触している固定リング表面の摩耗量が円周上で均一ではなく、また、ベローズで押しあわせている固定リング背面の一部で、水平面が確保されていない部分があり、この部分で表面側の摩耗量が小さく、かつ漏えいの痕跡も見られた。

これらのことから、回転リングに対して固定リングの押しあわせる力が全周にわたって均一でなかったことから、ポンプ運転時において固定リング表面の摩耗量に差が生じる状態となり、ポンプ停止後の温度変化等の影響で、押しあわせ力の弱いところで漏えいに至ったものと推定された。

対策として、ベローズの押しつけ力が均一になるよう、固定リング背面の水平面が全周にわたって確保されていることを確認した新しい軸封部に取り替えた。今後は、回転・固定リングタイプの軸封部を取り替える際には、固定リング背面が全周にわたって水平であることを確認する。

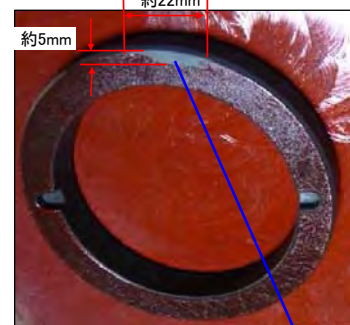
磨耗量「小」 → 押さえ力「小」 → 漏えいに至る

当たりにない箇所

ベローズの押しつけ力が均一になるよう、固定リング背面の水平面が全周にわたって確保されていることを確認した新しい軸封部に取り替えた。今後は、回転・固定リングタイプの軸封部を取り替えた際には、固定リング背面が全周にわたって水平であることを確認する。
