高浜発電所3号機の原子炉起動と調整運転の開始について (第18回定期検査)

高浜発電所3号機(加圧水型軽水炉;定格電気出力87.0万kW)は、平成19年11月23日から第18回定期検査を実施しているが、平成20年8月1日に原子炉を起動し、翌2日に臨界となる予定である。

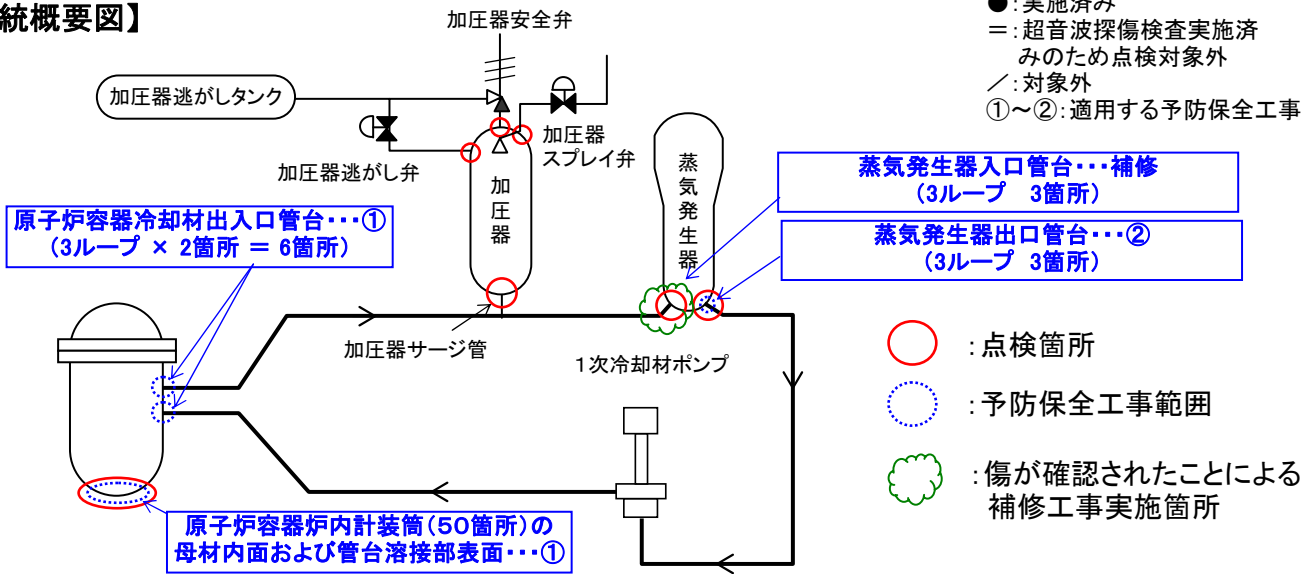
【系統概要図】

国内外PWRプラントにおける応力腐食割れ事象を踏まえ、600系ニッケル基合金が使用されている原子炉容器底部、加圧器逃がし弁管台、同安全弁管台、同スプレイ弁管台、および同サージ管の溶接部については、外観目視点検や超音波探傷検査を、原子炉容器冷却材出入口管台と蒸気発生器出口管台の溶接部については、渦流探傷試験を実施し、異常がないことを確認した。

予防保全対策として、溶接部表面の残留応力を低減させるため、原子炉冷却材出入口管台と炉内計装筒の内面および表面溶接部にウォータージェットピーニング工事を、蒸気発生器出口管台の溶接部表面にショットピーニング工事を実施した。

なお、蒸気発生器の入口管台溶接部については、ショットピーニング工事施工前の渦流探傷試験で有意な信号指示が認められたことから、補修工事を実施した。

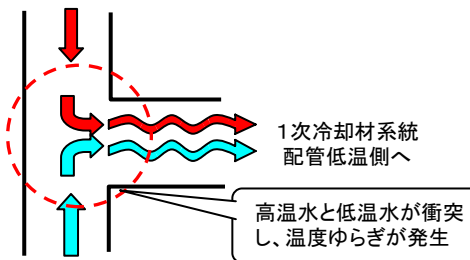
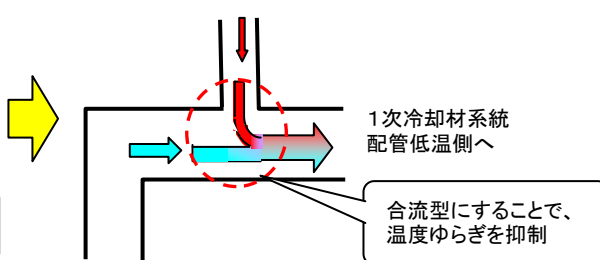
配管ルート変更概要図

国内PWRプラントにおける高サイクル熱疲労割れ事象(温度ゆらぎによる疲労)を踏まえ、AおよびB余熱除去冷却器バイパスライン合流部の2箇所について、温度ゆらぎを抑制するため配管ルートを変更した。

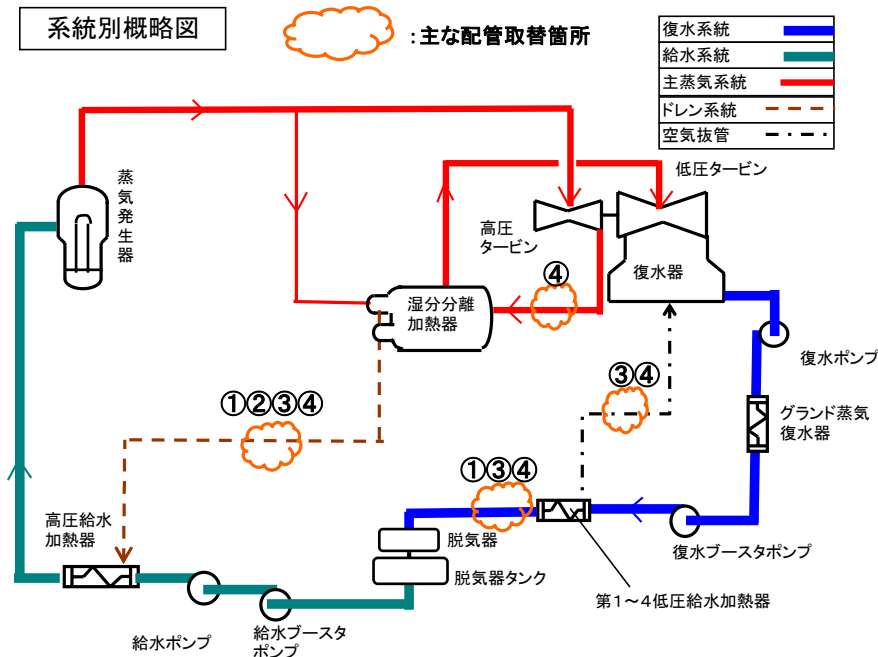
系統別概略図

○必要最小厚さを下回る箇所および次回定期検査までに必要最小厚さを下回る可能性があるとして評価された箇所はなかった。

○今定期検査開始時には596箇所の配管取替を計画していましたが、配管取替の作業性を考慮して14箇所を追加し、合計610箇所の配管を取替えました。

- ① 余寿命5年未満で減肉が確認されたため取替え(5箇所)
・炭素鋼 ⇒ ステンレス鋼 5箇所
- ② 余寿命5年以上であるが減肉が確認されたため取替え(2箇所)
・炭素鋼 ⇒ ステンレス鋼 2箇所
- ③ 配管の取替の作業性を考慮して取替え(14箇所)
・炭素鋼 ⇒ ステンレス鋼 8箇所
・ステンレス鋼 ⇒ ステンレス鋼 6箇所 (14箇所増)
- ④ 配管の保守性を考慮して取替え(589箇所)
・炭素鋼 ⇒ ステンレス鋼 457箇所 (2箇所増)
・炭素鋼 ⇒ 低合金鋼 132箇所 (2箇所減)

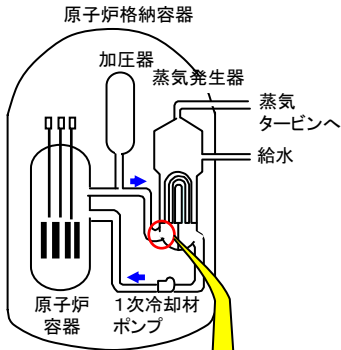
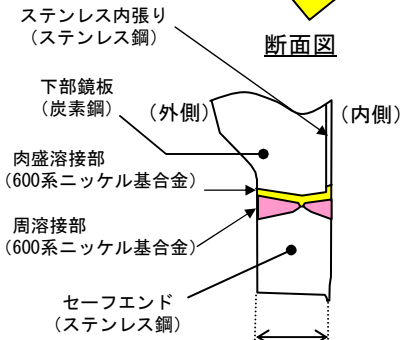
図-7 蒸気発生器入口管台溶接部での傷について

蒸気発生器（全3台）の1次冷却材入口および出口管台の600系ニッケル基合金溶接部の応力腐食割れ予防保全工事のため、当該溶接部内面について渦流探傷試験を実施したところ、A、BおよびC号機の入口管台溶接部で有意な信号指示が合計32箇所で認められた。信号指示が認められた箇所を超音波探傷試験したところ、最大深さが約15mmと評価された。

当該箇所のスンプ観察等を実施した結果、粒界割れの特徴と内面にグラインダによる研磨加工が認められたことから、敦賀発電所2号機での調査結果と同様、応力腐食割れの感受性のある600系ニッケル基合金溶接部で、高温の1次冷却材水質環境、グラインダ加工による引張り残留応力が重畳して発生した応力腐食割れであると推測された。

A号機:約78.0mm、B号機:約78.1mm、C号機:約78.4mm
(工事計画認可申請書記載値:75.26mm)

対策として、傷が認められた箇所は、内表面全周を切削装置で一様に切削し、深い傷については部分的にグラインダで切削して全ての傷を除去した。その後、深く切削した部分は600系ニッケル基合金で補修溶接を行い、その上で全周を耐食性に優れた690系ニッケル基合金で肉盛溶接を行った。また、内表面についてバフ研磨を行い引張り残留応力の低減を図った。
