## 大飯発電所1号機の原子炉起動と調整運転の開始について (第22回定期検査)

大飯発電所1号機(加圧水型軽水炉;定格電気出力117.5万kW)は、平成20年6月4日から第22回定期検査を実施しているが、平成20年8月1日に原子炉を起動し、翌2日に臨界となる予定である。

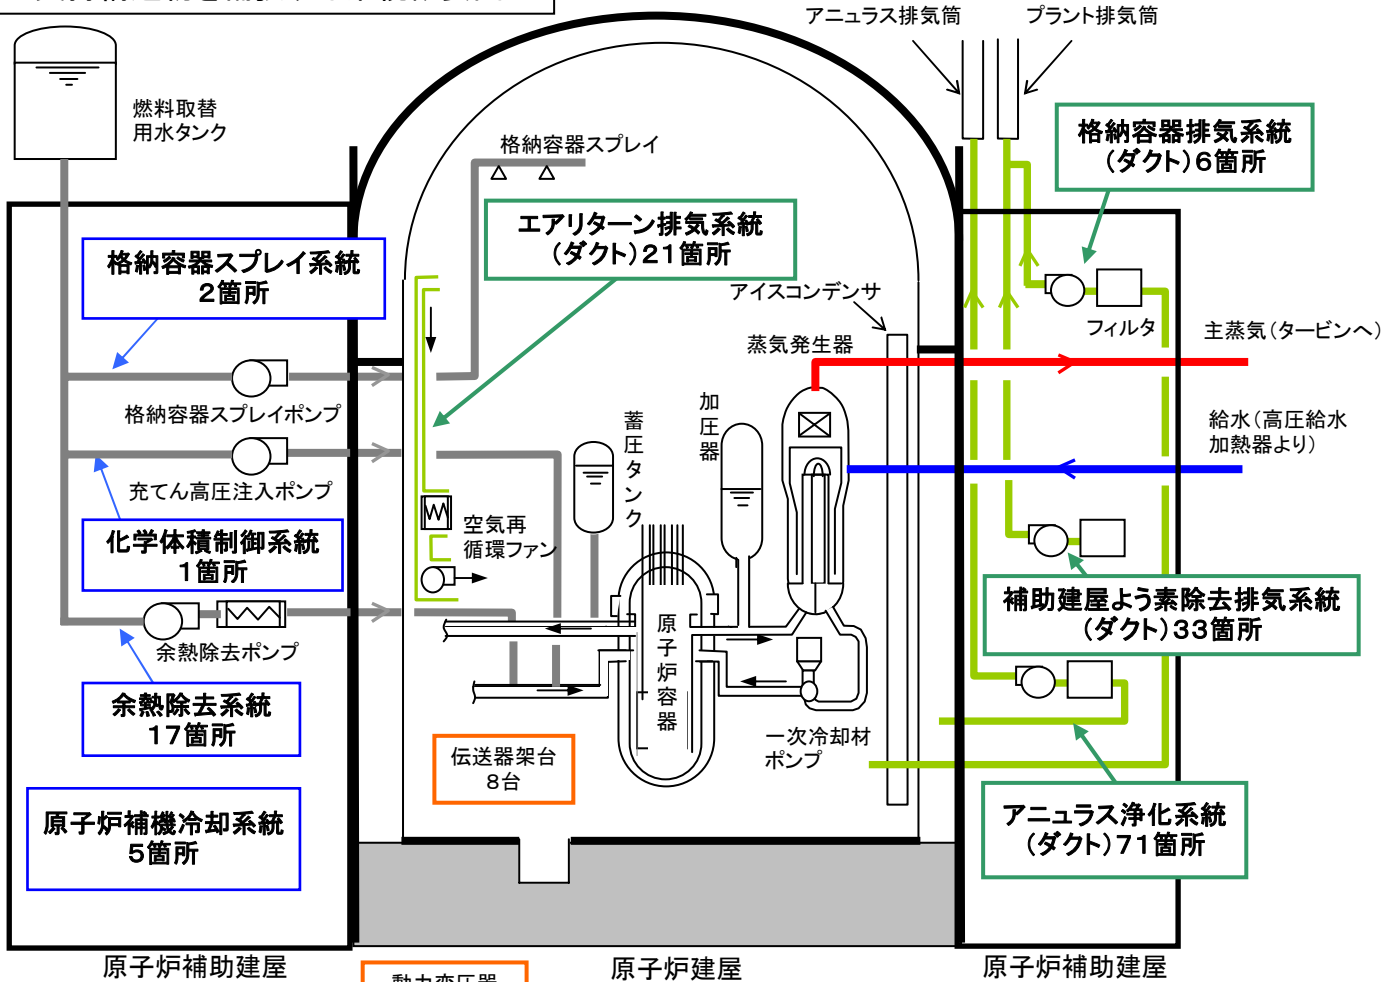
図-1 耐震裕度向上工事

既設設備の耐震性を一層向上させるため、余熱除去系統などの配管、格納容器排気系統などのダクト、動力変圧器、伝送器の支持構造物を強化した。

(工事実施箇所数)	
配管支持構造物	25箇所
ダクト支持構造物	131箇所
機器支持構造物	10台
合計	166箇所

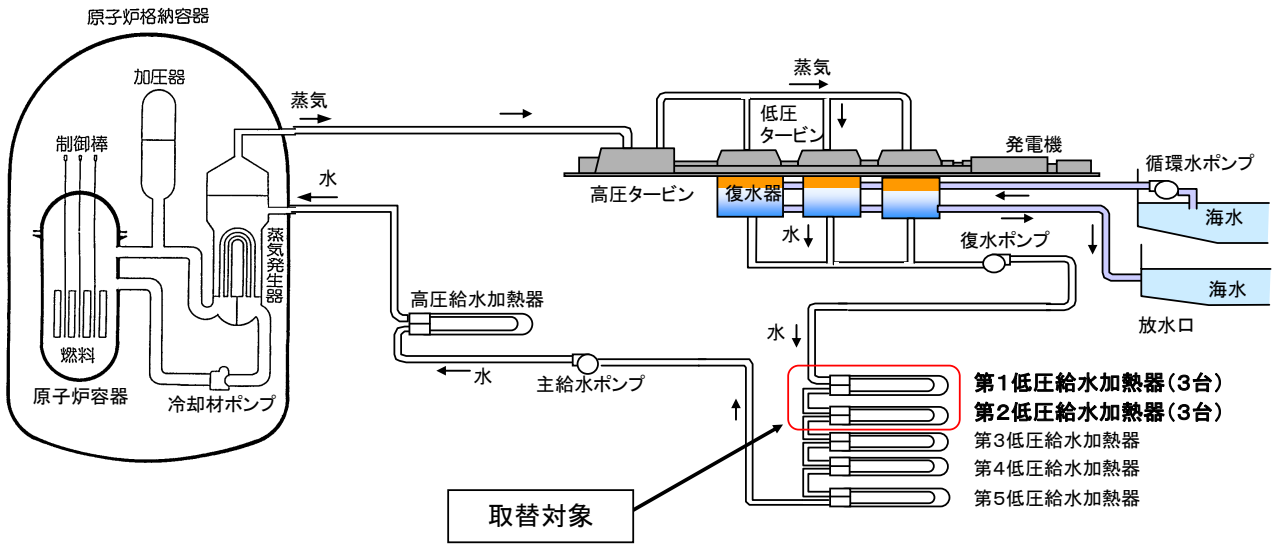
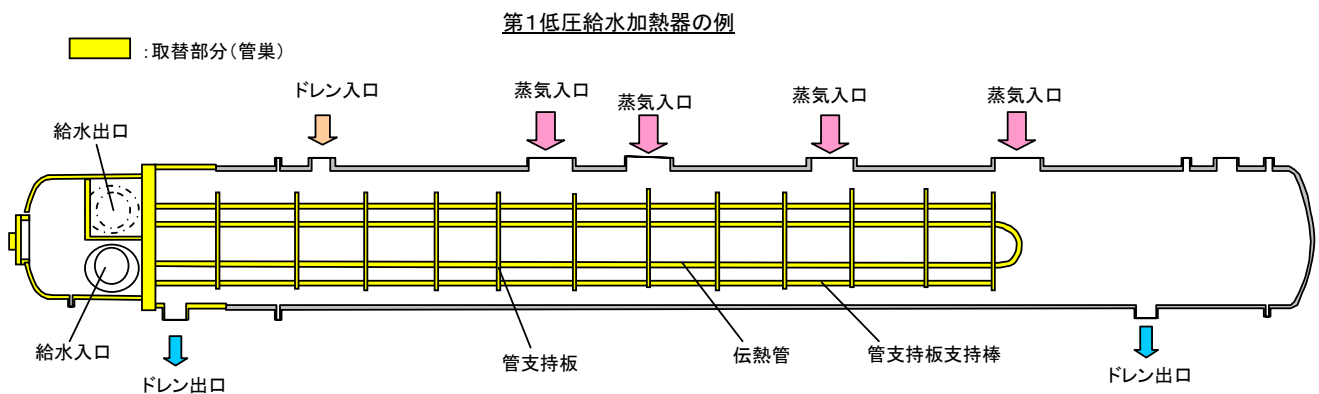
## 図-2 2次系熱交換器取替工事

2次系の水質向上対策として、蒸気発生器への不純物持ち込み低減を図るため、第1および第2低圧給水加熱器の伝熱管を銅合金製からステンレス製に取り替えた。

※復水器、第3、4、5低圧給水加熱器及び高圧給水加熱器は取替済み

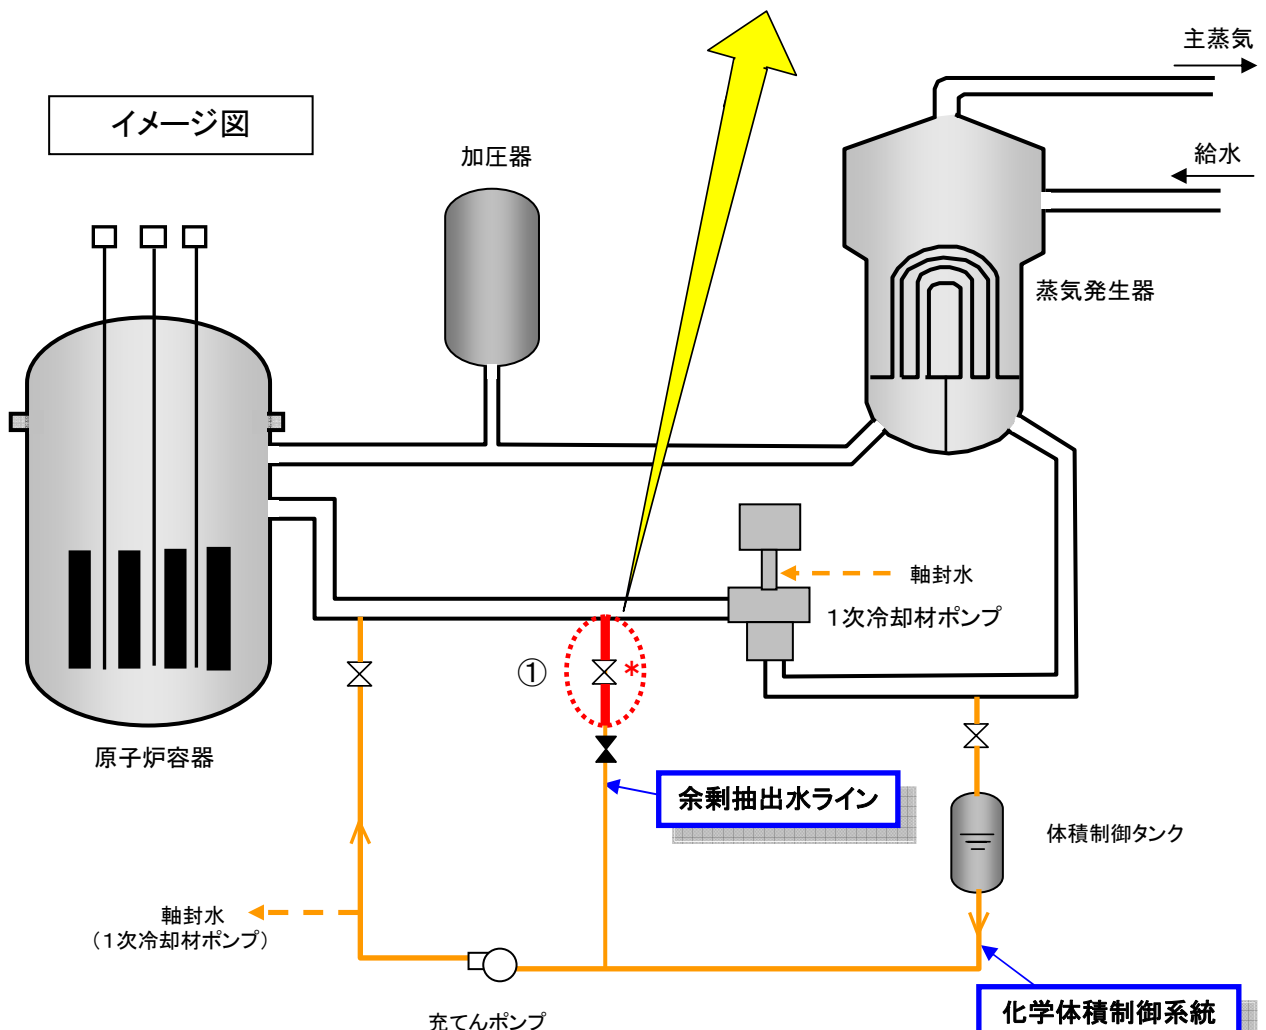
図-3 原子炉冷却系統設備小口径配管他取替工事

国外PWRプラントにおける応力腐食割れ事象を踏まえ、高温環境で溶存酸素濃度が高い可能性のある1次系統の閉塞部について、溶接部を計画的に応力集中が小さい形状に変更しており、今定期検査では化学体積制御系統の配管1箇所について溶接形状を変更した。

系統名	対象箇所	箇所数	図中番号
化学体積制御系統	余剰抽出水ライン	1	①

(変更前)ソケット溶接 (変更後) 突合せ溶接

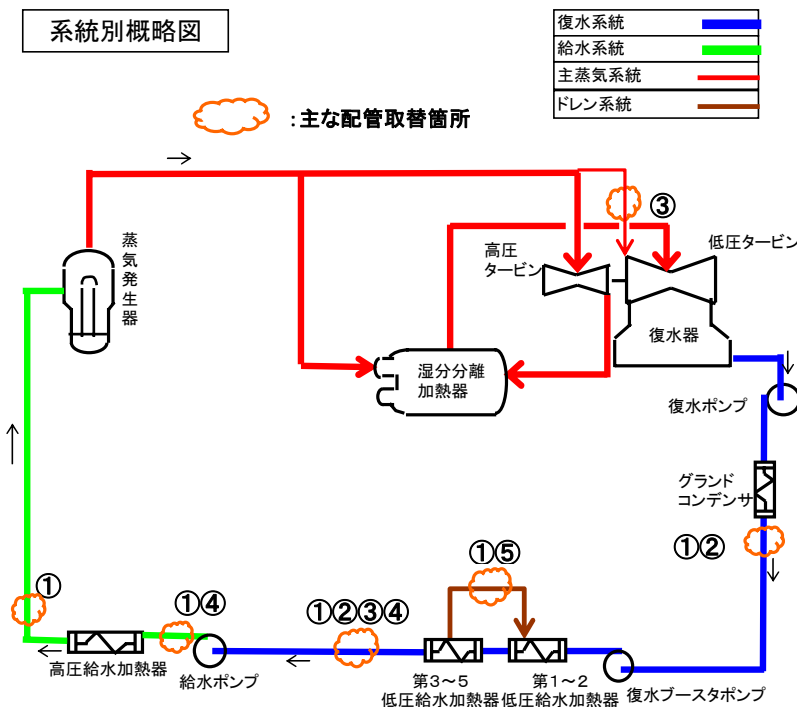
図-4 2次系配管の点検等

今定期検査において、合計1,576箇所について超音波検査(肉厚測定)等を実施した。

- 必要最小厚さを下回っている箇所が1箇所確認され、炭素鋼からステンレス鋼に取替えた。
- 次回定期検査までに必要最小厚さを下回る可能性があるとして評価された箇所が2箇所確認され、炭素鋼からステンレス鋼に取替えた。

- 今定期検査開始時には197箇所の配管取替を計画していたが、必要最小厚さを下回っている1箇所、次回定期検査までに必要最小厚さを下回る可能性があるとして評価された2箇所、および配管取替時の作業性を考慮して29箇所を追加し、合計229箇所の配管を取り替えた。

- ① 余寿命10年未満で減肉が確認されたため取り替えた。(21箇所)  
炭素鋼 ⇒ ステンレス鋼 19箇所 <2箇所を追加取替>  
炭素鋼 ⇒ 低合金鋼 2箇所
- ② 余寿命10年以上であるが減肉が確認されたため取り替えた。(2箇所)  
炭素鋼 ⇒ ステンレス鋼 2箇所
- ③ 配管取替による作業性を考慮して取り替えた。(40箇所)  
炭素鋼 ⇒ ステンレス鋼 39箇所 <2箇所を追加取替>  
炭素鋼 ⇒ 低合金鋼 1箇所
- ④ 配管の保守性を考慮して取り替えた。(165箇所)  
炭素鋼 ⇒ ステンレス鋼 34箇所  
炭素鋼 ⇒ 低合金鋼 131箇所
- ⑤ 必要最小厚さを下回っていたため取り替えた。(1箇所)  
炭素鋼 ⇒ ステンレス鋼 1箇所 <1箇所を追加取替>

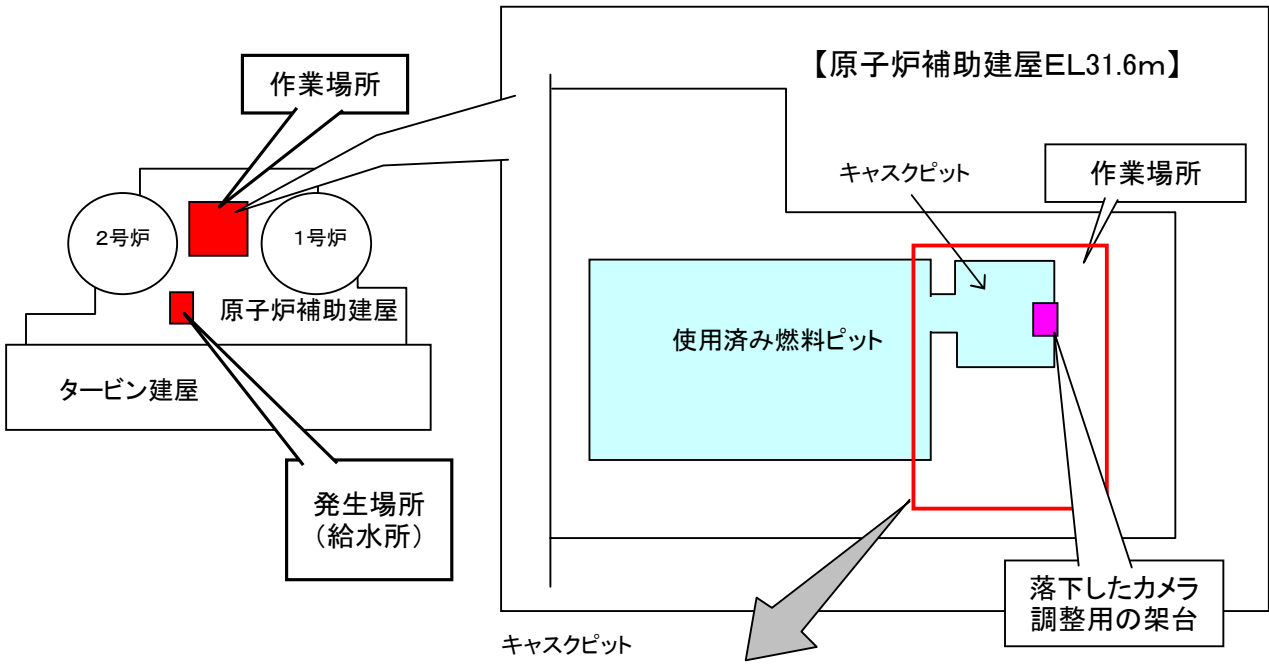
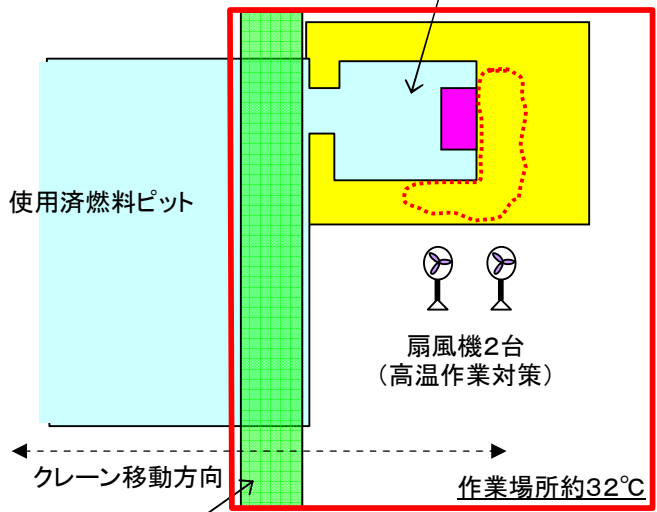
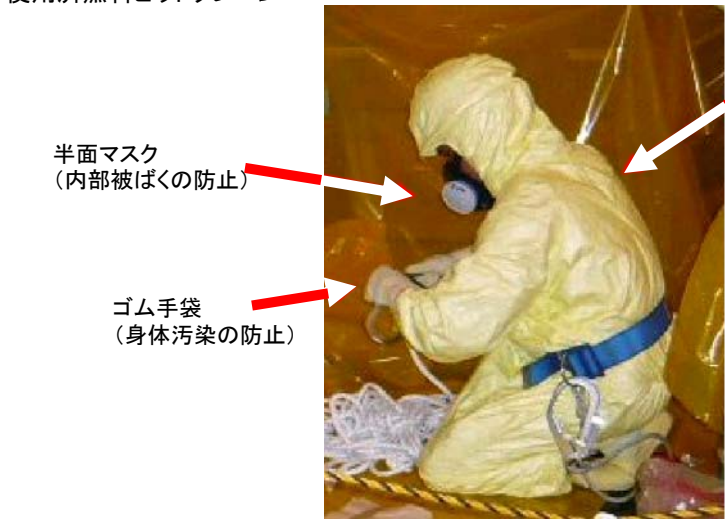
図-5 管理区域内での作業員の体調不良

7月16日、1,2号機使用済燃料ピットエリア(管理区域内)にて、燃料外観検査用水中カメラの片付け作業を行っていた作業員が、水中カメラの調整用の架台の取外し作業中、当該架台とともに落水した。

その後、7月23日、沈下した架台等の引上げ作業をしていた別の作業員が、作業終了後、給水所にて、休憩していたところ、19時10分頃、気

分が悪くなった。

診断の結果、熱中症の疑いがあると診断され、経過観察のため入院し、その後、26日に退院したが、8月1日の再診察までは自宅療養とし就労を禁ずるとの診断であったことから休業4日以上となった。

本事象を踏まえ、作業環境に合わせた熱中症対策としてクールベストの充実、作業前および作業中のこまめな水分や塩分補給の重要性を全協力会社に周知した。
