平成20年8月21日
原子力安全対策課
(20-35)
<11時記者発表>

高浜発電所4号機の第18回定期検査開始について

高浜発電所4号機（加圧水型軽水炉；定格電気出力87.0万kW）は、平成20年8月23日から約5カ月の予定で第18回定期検査を実施する。定期検査を実施する主な設備は次のとおりである。

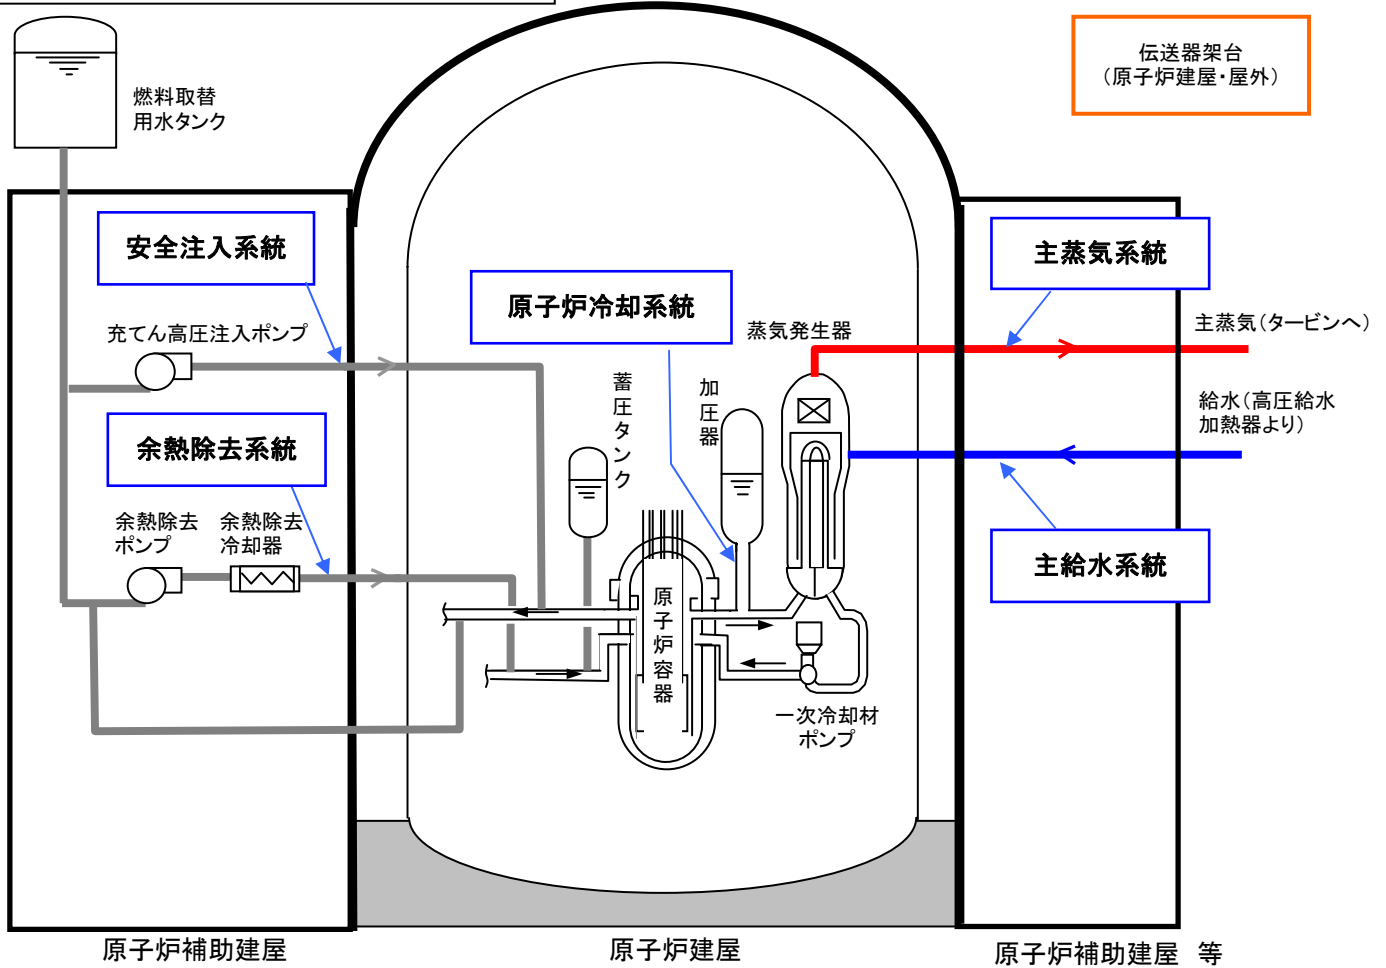
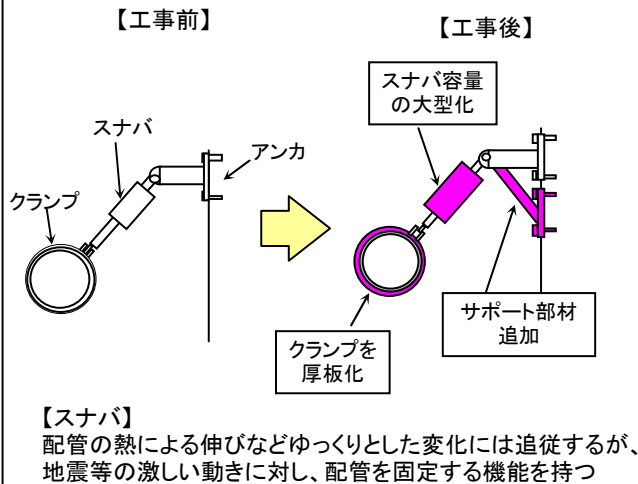
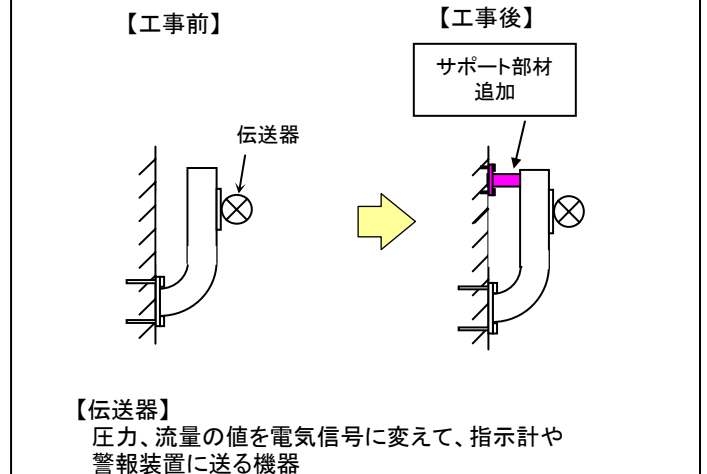
図-1 耐震裕度向上工事

既設設備の耐震性を一層向上させるため、伝送器および、安全注入系統や余熱除去系統などの配管の支持構造物を強化する。

既設設備の耐震性を一層向上させるため、伝送器および、安全注入系統や余熱除去系統などの配管の支持構造物を強化する。

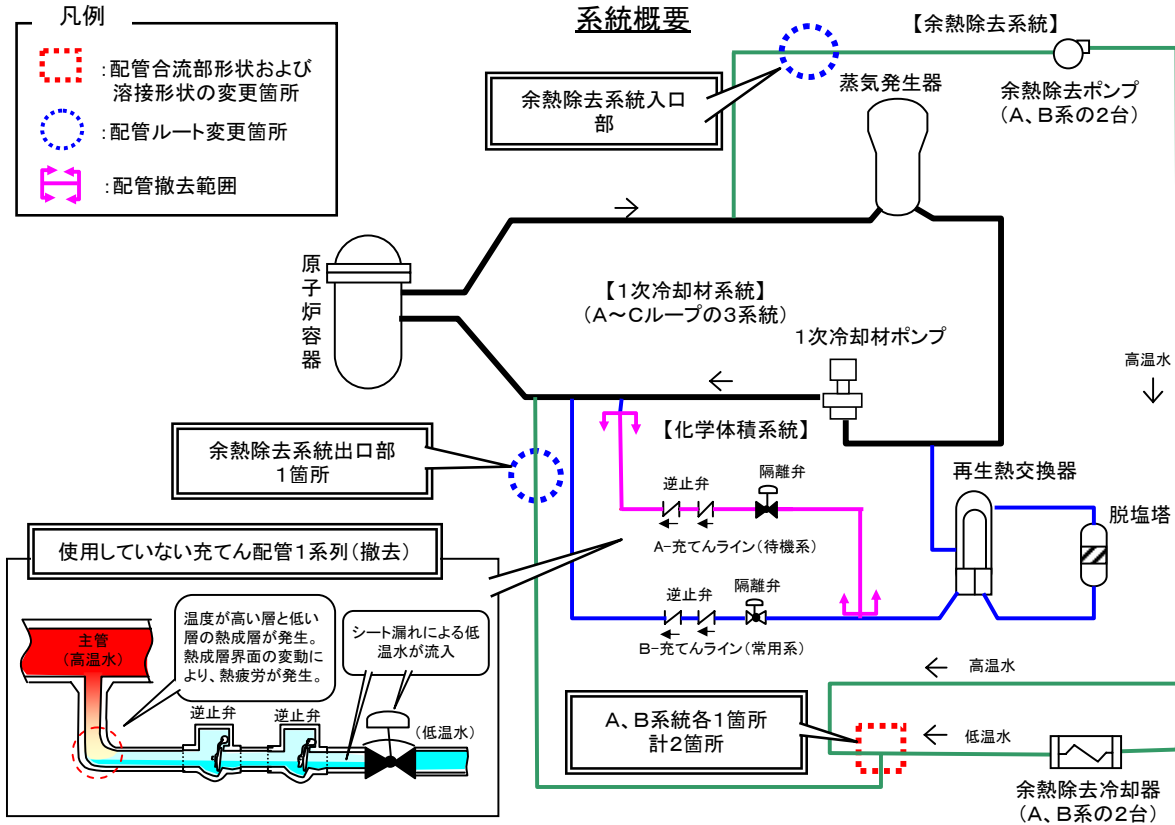
図-2 高サイクル熱疲労割れに係る対策工事

国内外PWRプラントにおける高サイクル熱疲労割れ事象（温度揺らぎによる疲労）を踏まえ、対策工事を実施する。

国内外PWRプラントにおける高サイクル熱疲労割れ事象(温度ゆらぎによる疲労)を踏まえ、対策工事を実施する。
 2系列ある充てん配管のうち、1系列の充てん配管、隔離弁等を撤去する。
 AおよびB余熱除去冷却器バイパスライン合流部について、合流部および溶接の形状を変更する。
 余熱除去系統入口部1箇所と出口部1箇所について、配管ルートを変更する。

2系列ある充てん配管のうち、熱疲労が発生しやすい、使用していない系列の充てん配管、隔離弁等を撤去する。

AおよびB余熱除去冷却器バイパスライン合流部の2箇所について、熱疲労が抑制できる合流部形状に変更するとともに、応力集中が小さい溶接形状に変更する。また、余熱除去系統入口部1箇所と出口部1箇所において、熱疲労を抑制するため配管ルートを変更する。

現状	取替後
配管の合流部形状を変更する箇所 (合わせて溶接形状変更)	<p>【余熱除去冷却器バイパスライン合流部の例】</p> <p>合流部形状</p> <p>バイパスライン(高温水)、1次冷却材系統配管低温側へ、出口ライン(低温水)</p> <p>パイパス側の配管を小さくし、高温水と低温水の衝突型から合流型に変更することにより、温度ゆらぎの影響を少なくする。</p>	<p>1次冷却材系統配管ループ低温側へ、出口ライン低温水、パイパスライン(高温水)</p>
	<p>配管外面</p> <p>配管内面</p> <p>溶接裏波</p> <p>・溶接裏波を取り除き、応力集中を小さくする。 ・開先形状(狭開先)を変更することにより、溶接残留応力を低減する。</p>	<p>配管外面</p> <p>配管内面</p>
配管のルートを変更する箇所	<p>【余熱除去系統入口配管の例】</p> <p>高温水、低温水、熱疲労割れ懸念部位、B-1次冷却材系統配管より、B-余熱除去ポンプへ</p>	<p>高温水、低温水、B-1次冷却材系統配管より、B-余熱除去ポンプへ</p> <p>ルート変更することにより、高温水と低温水の境界を曲がり部から外すことで熱疲労割れの懸念を解消する。</p>

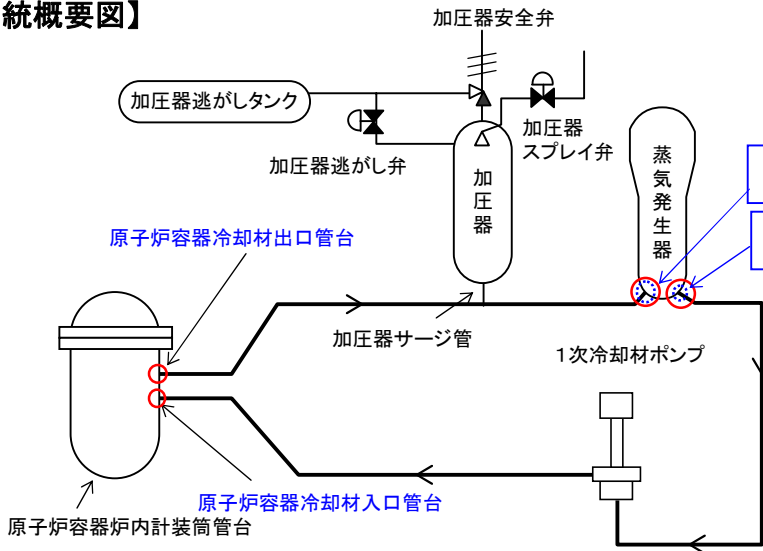
図-3 600系ニッケル基合金溶接部の応力腐食割れに係る点検・予防保全工事

国内外PWRプラントにおける応力腐食割れ事象を踏まえ、600系ニッケル基合金が使用されている原子炉容器冷却材出入口管台、蒸気発生器出入口管台の溶接部について、超音波探傷検査や渦流探傷検査を実施する。

蒸気発生器入口管台…①
(3ループ 3箇所)

蒸気発生器出口管台…②
(3ループ 3箇所)

点検後、蒸気発生器出口管台の溶接部については、溶接部表面の残留応力を低減させるため、ショットピーニング工事を実施する。

また、蒸気発生器入口管台の溶接部については、他のプラントにおいて傷が認められていることを踏まえ、傷が認められない場合でも、内表面を一様に切削し、耐食性に優れた690系ニッケル基合金で肉盛溶接を行う。

なお、点検および切削・肉盛溶接作業にあたっては、作業性や被ばく低減の観点から、事前に蒸気発生器入口エルボを取り外して行い、作業完了後に新品のエルボで復旧する。

対策工事	①肉盛溶接	②ショットピーニング
工事対象箇所	蒸気発生器入口管台	蒸気発生器出口管台
概要	<p>○エルボを切断。 ○溶接部の渦流探傷検査を実施。 ○溶接部全周にわたり、一様に切削。 ○溶接部全周に耐食性に優れた690系ニッケル基合金で肉盛溶接を実施。 ○エルボを新品で復旧。</p>	<p>振動子の機械的振動によって、ショット(直径約4mmの金属球)を往復運動させて出口管台溶接部に衝突させ、金属表面近傍の引っ張り残留応力を圧縮応力に変化させる。</p>

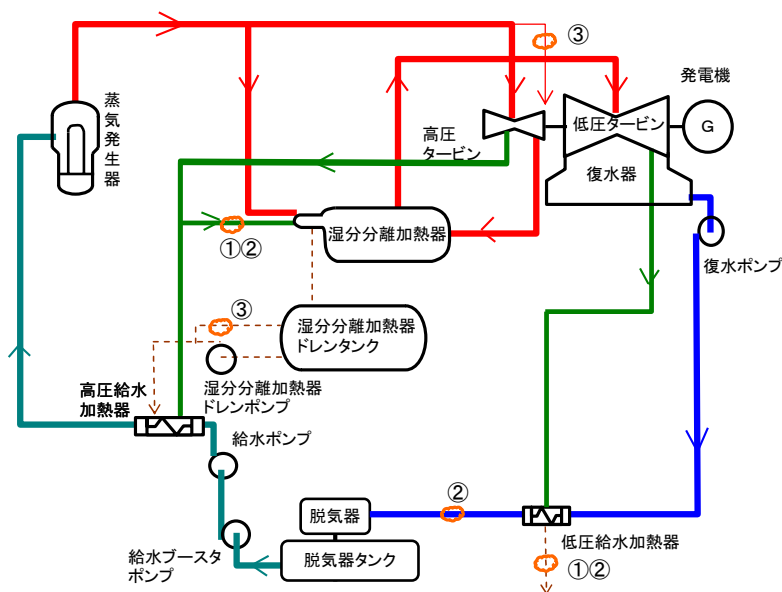
図-4 2次系配管の点検等

今定期検査において、1619箇所について超音波検査(肉厚測定)を実施する。

- ① 余寿命5年未満で減肉が確認されたため取り替える(2箇所)
炭素鋼 ⇒ ステンレス鋼 1箇所
炭素鋼 ⇒ 低合金鋼 1箇所
- ② 余寿命5年以上であるが減肉が確認されたため取り替える(48箇所)
炭素鋼 ⇒ ステンレス鋼 46箇所
炭素鋼 ⇒ 低合金鋼 2箇所
- ③ 配管の保守性を考慮して取り替える(213箇所)
炭素鋼 ⇒ ステンレス鋼 193箇所
炭素鋼 ⇒ 低合金鋼 20箇所

また、過去の点検で減肉が確認された部位50箇所、今後の保守作業を考慮した部位213箇所、合計263箇所を耐食性に優れたステンレス鋼もしくは低合金鋼の配管に取り替える。

○過去の点検結果から減肉が確認された部位50箇所、保守性を考慮し取り替える部位213箇所、合計263箇所の配管を取り替える。
