平成20年8月29日
原子力安全対策課
(20-42)
<14時記者発表>

美浜発電所3号機の第23回定期検査開始について

美浜発電所3号機（加圧水型軽水炉；定格電気出力82.6万kW）は、平成20年9月1日から約3カ月の予定で第23回定期検査を実施する。検査を実施する主な設備は次のとおりである。

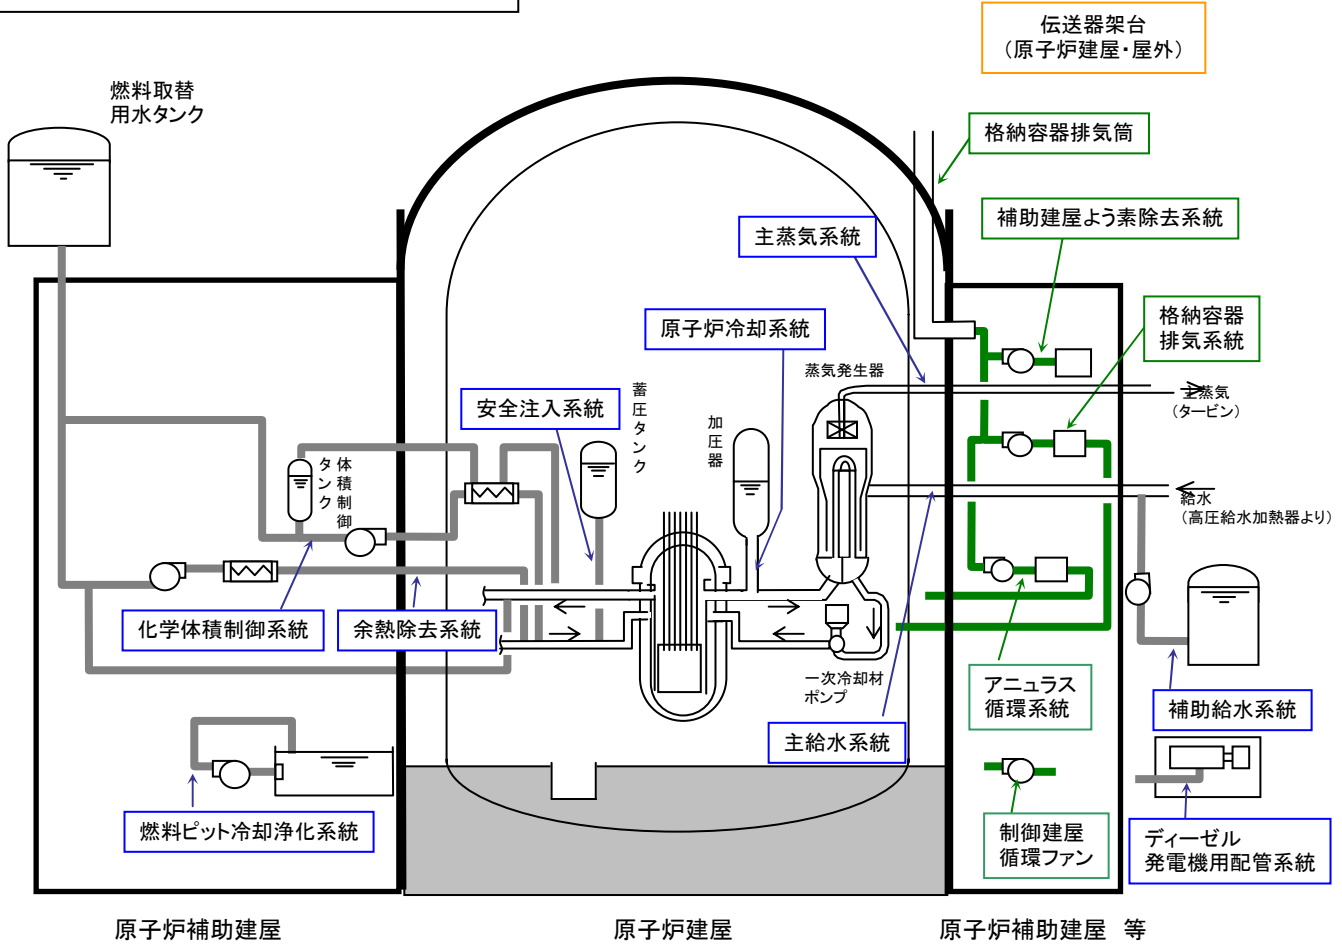
支持構造物を補強する系統概要図

既設設備の耐震性を一層向上させるため、原子炉冷却系統の配管、格納容器排気系統のダクト、電気計装盤類などの支持構造物を強化する。

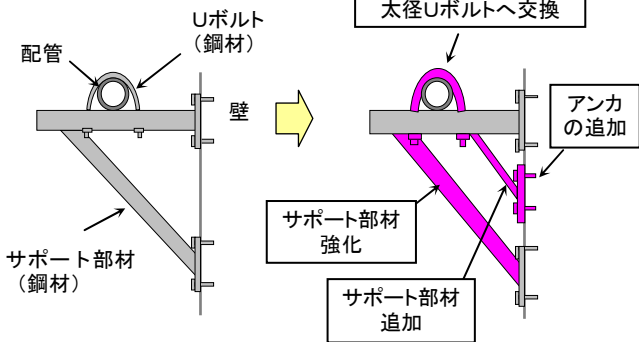
化学体積制御系統配管の支持部の強化例(イメージ)

【化学体積制御系統】

1次冷却材の水質および水量を制御する系統

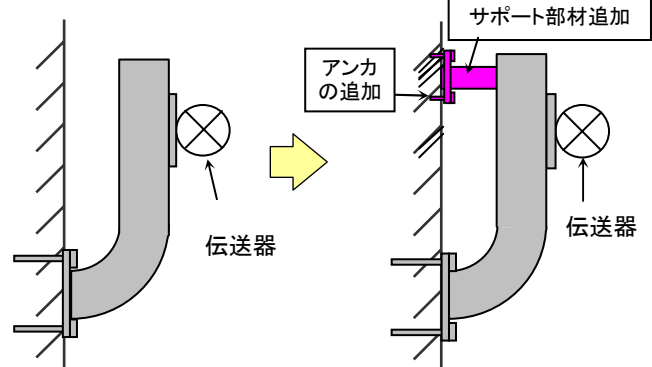
伝送器架台の強化例(イメージ)

【伝送器】

圧力、流量の値を電気信号に変えて、指示計や警報装置に送る機器

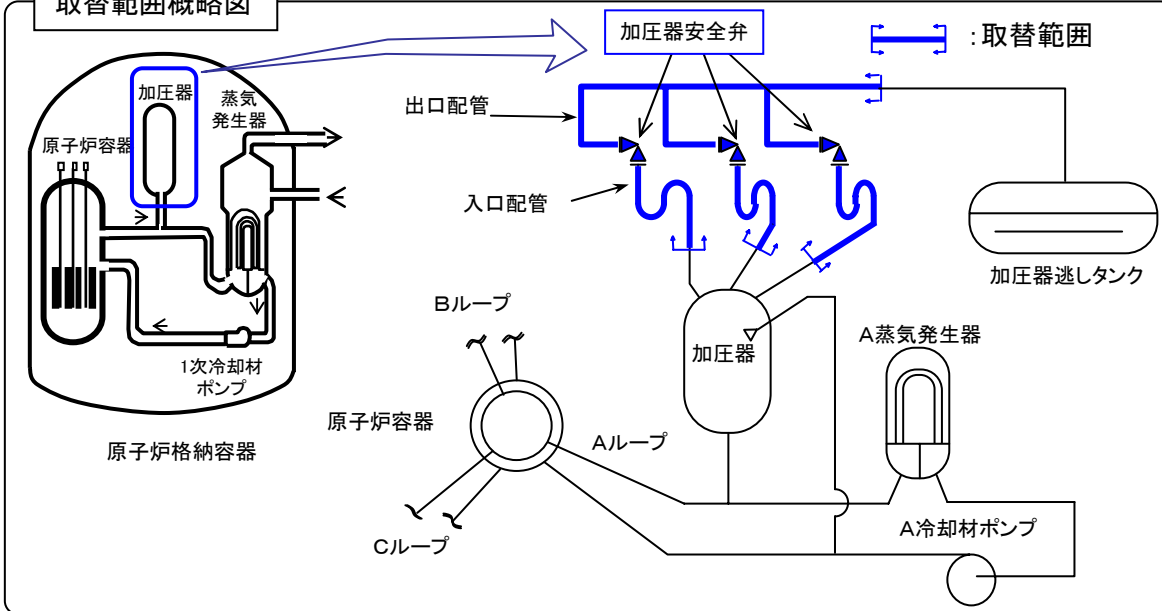
取替範囲概略図

加圧器安全弁(全3台)について、保守性向上の観点から、輸入弁から設備の部品調達が容易な国産弁に取り替える。

なお、取替後の弁は、弁体の位置が従来弁に比べ高くなるなど外形全体が大きくなることから、弁を接続する出入口配管を取り替える。

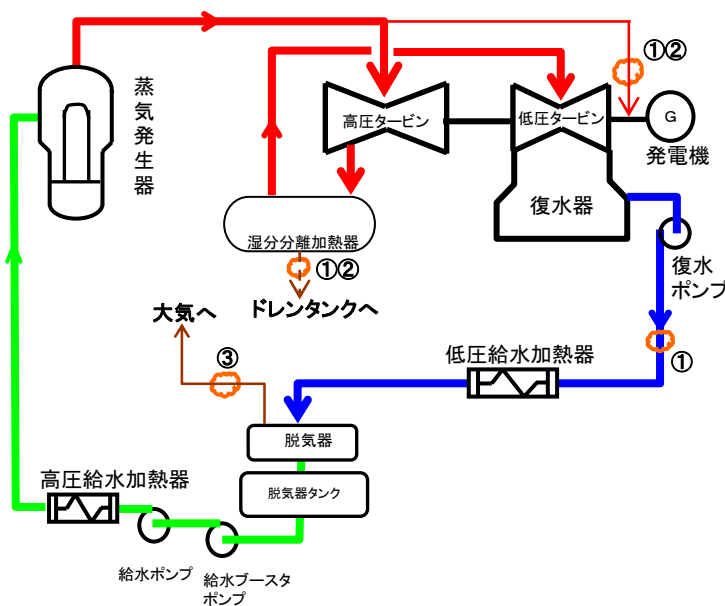
系統別概略図

今定期検査において、合計1,122箇所について超音波検査(肉厚測定)等を実施する。
 <超音波検査(肉厚測定): 1,090箇所、内面目視点検: 32箇所>

- ① 余寿命10年未満で減肉が確認されたため取り替える。(20箇所)
炭素鋼 ⇒ ステンレス鋼 20箇所
 - ② 上記①の配管取替時の作業性を考慮して取り替える。(19箇所)
炭素鋼 ⇒ ステンレス鋼 19箇所
 - ③ 今後の保守性を考慮して取り替える。(239箇所)
炭素鋼 ⇒ ステンレス鋼 239箇所
- (合計 278箇所)

○過去の点検において減肉が確認された部位20箇所、配管取替時の作業性を考慮した部位19箇所、今後の保守性を考慮した部位239箇所、合計278箇所を耐食性に優れたステンレス鋼の配管に取り替える。
