平成20年9月9日  
原子力安全対策課  
(20-46)  
<15時記者発表>

## 大飯発電所4号機の第12回定期検査開始について

大飯発電所4号機（加圧水型軽水炉；定格電気出力118.0万kW）は、平成20年9月9日\*から約3カ月の予定で第12回定期検査を実施する。検査を実施する主な設備は次のとおりである。

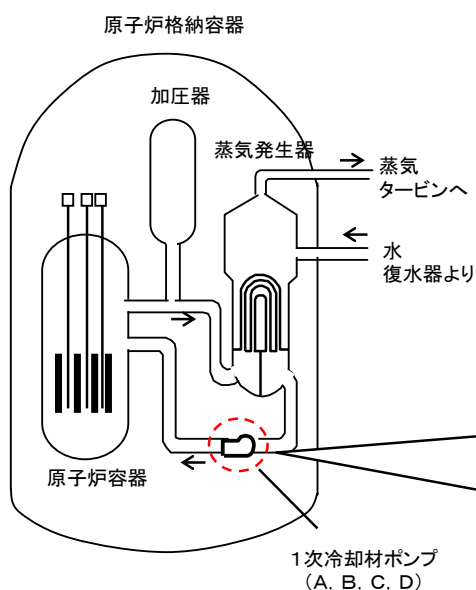
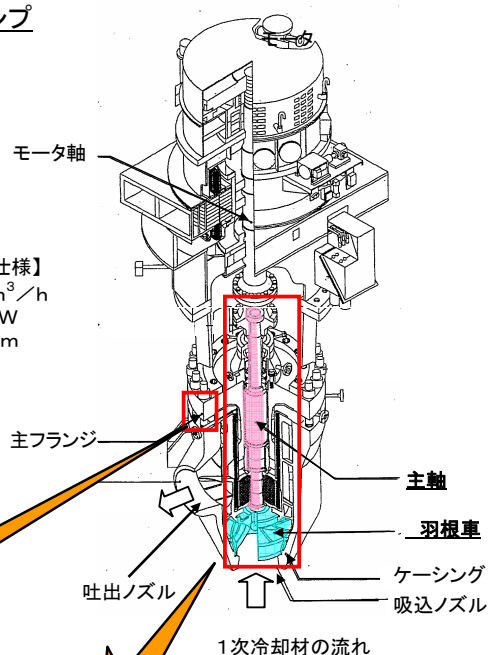
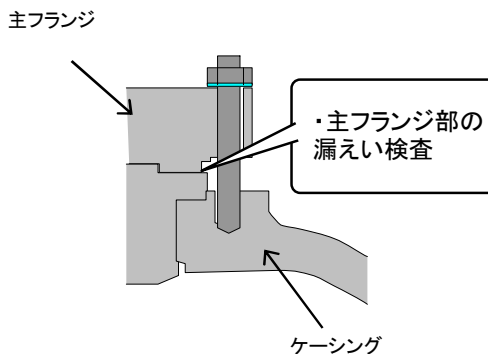
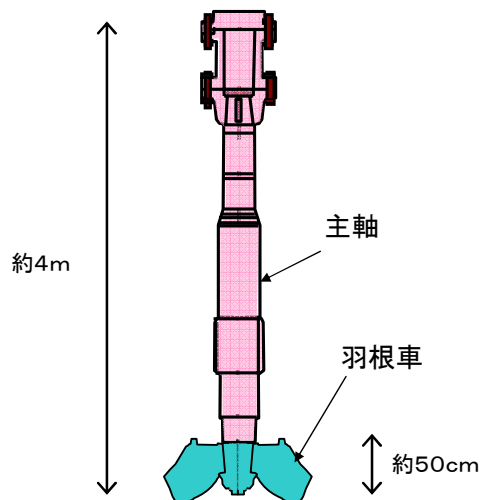
# 図-1 1次冷却材ポンプ供用期間中検査工事

4台ある1次冷却材ポンプのうちD号機について、主軸や羽根車の目視検査や浸透探傷検査を実施するとともに、供用期間中検査として、主フランジ部の漏えい検査を実施する。

主軸・羽根車の目視検査、および浸透探傷検査を行う。

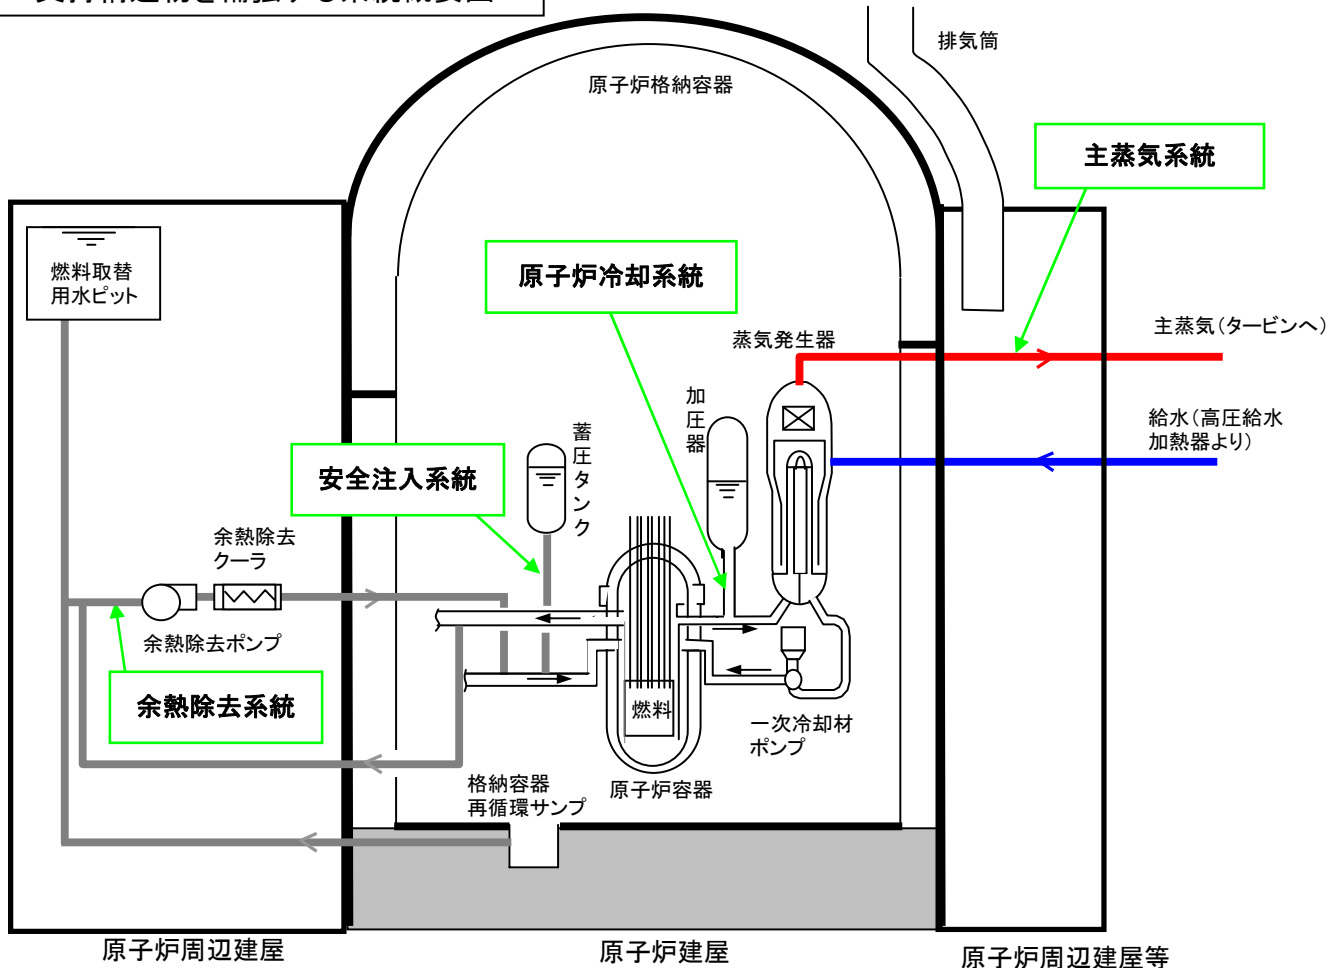
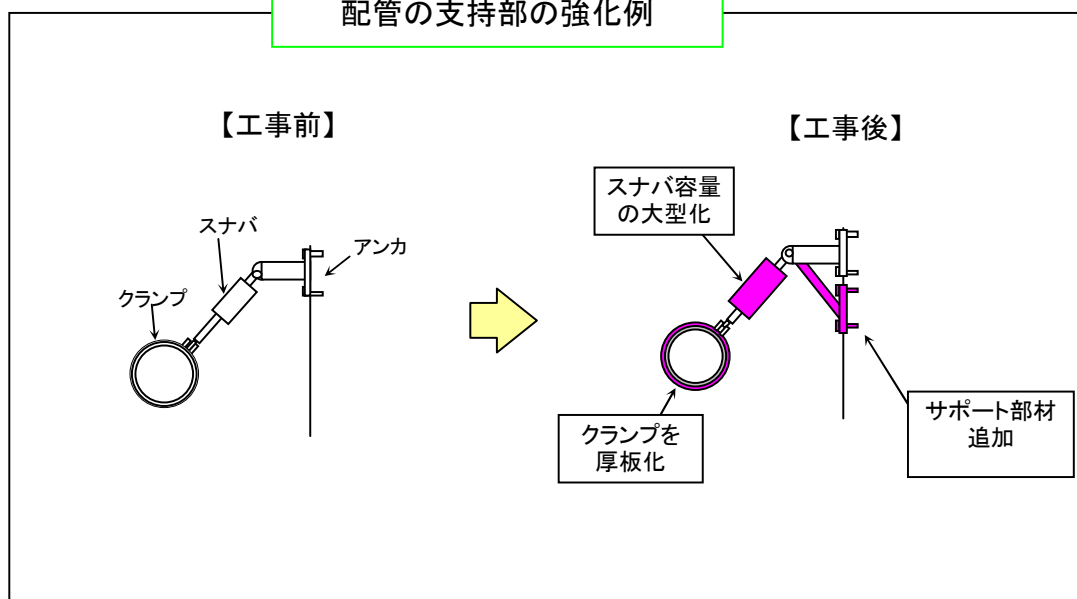
図-2 耐震裕度向上工事

既設設備の耐震性を一層向上させるため、原子炉冷却系統、安全注入系統、余熱除去系統、主蒸気系統の配管支持構造物を強化する。

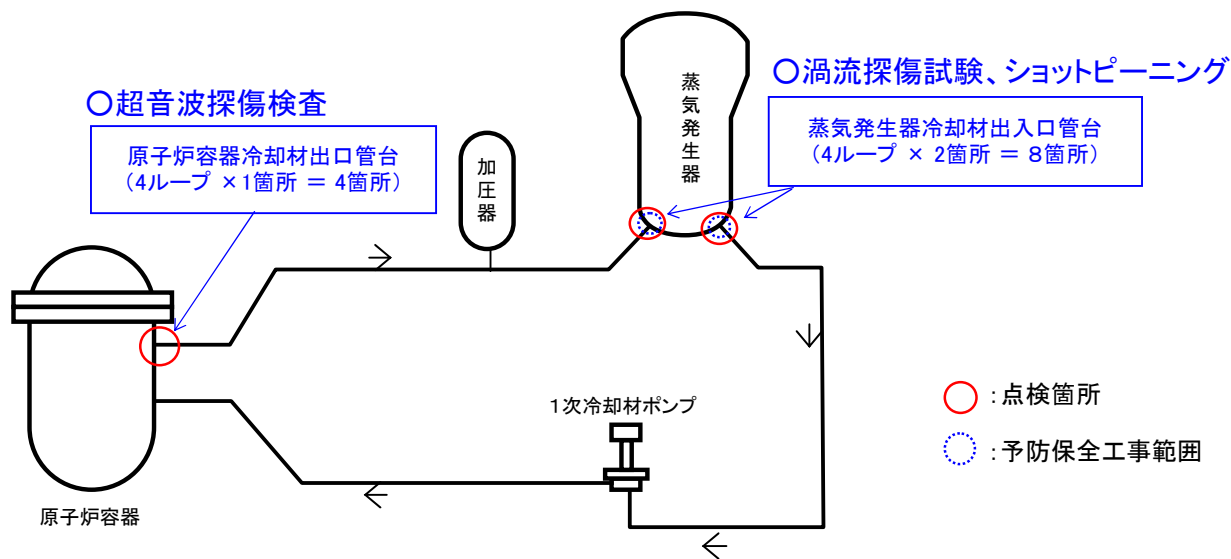
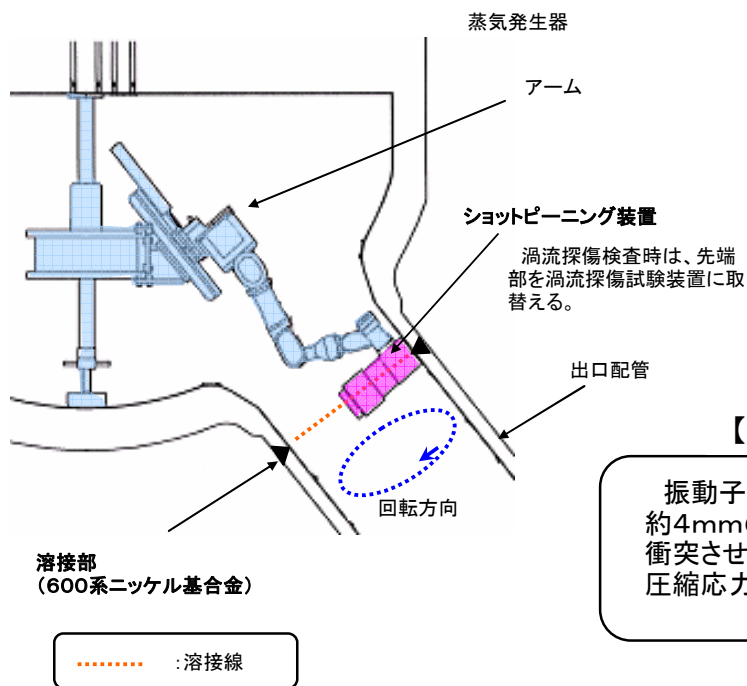
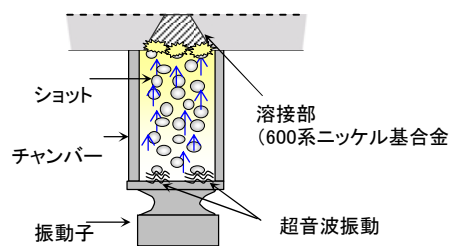
図-3 600系ニッケル基合金溶接部の応力腐食割れに係る点検・予防保全工事

国内外PWRプラントにおける応力腐食割れ事象を踏まえ、600系ニッケル基合金が使用されている蒸気発生器出入口管台の溶接部について、渦流探傷試験を実施するとともに、予防保全工事として溶接部表面の残留応力を低減するため、ショットピーニング工事を実施する。

また、大飯3号機の原子炉容器出口管台溶接部で傷が確認された事象を踏まえ、原子炉容器の出口管台溶接部について、超音波探傷検査を実施する。

振動子の機械的振動によって、ショット(直径約4mmの金属球)を往復運動させて溶接部に衝突させ、金属表面近傍の引っ張り残留応力を圧縮応力に変化させる。

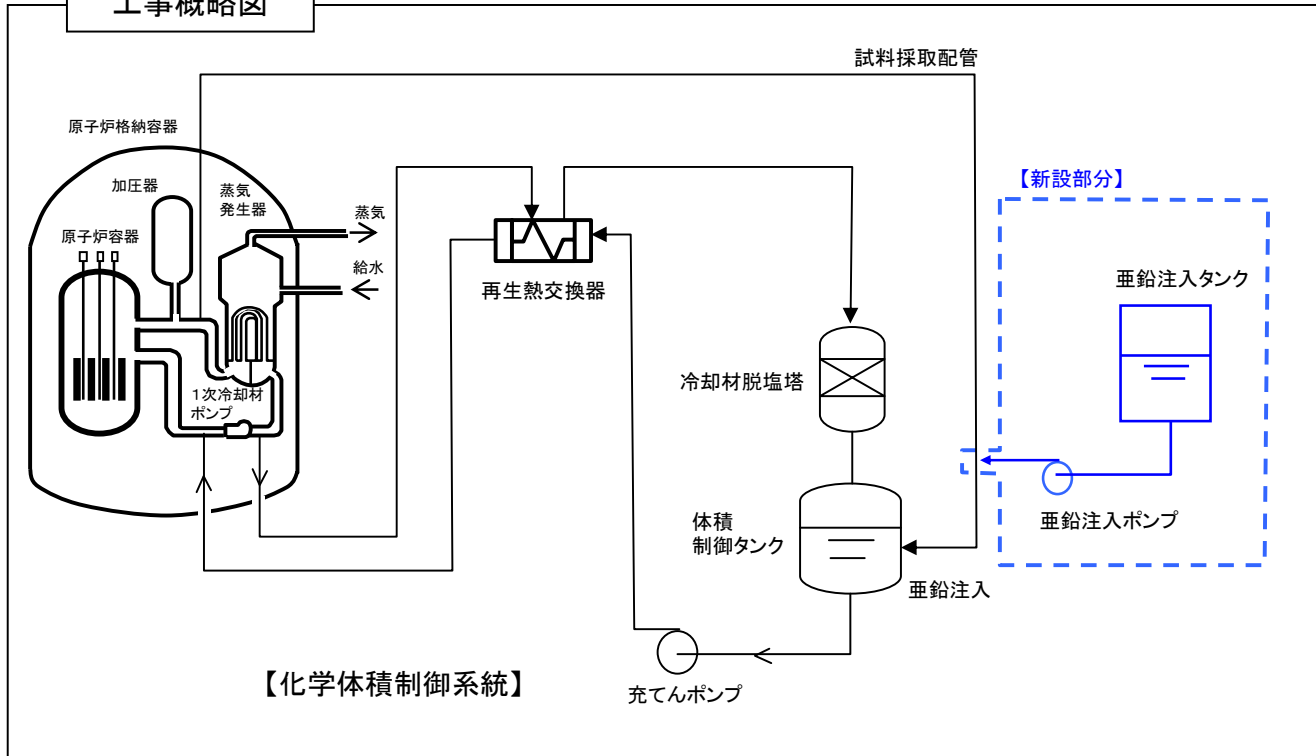
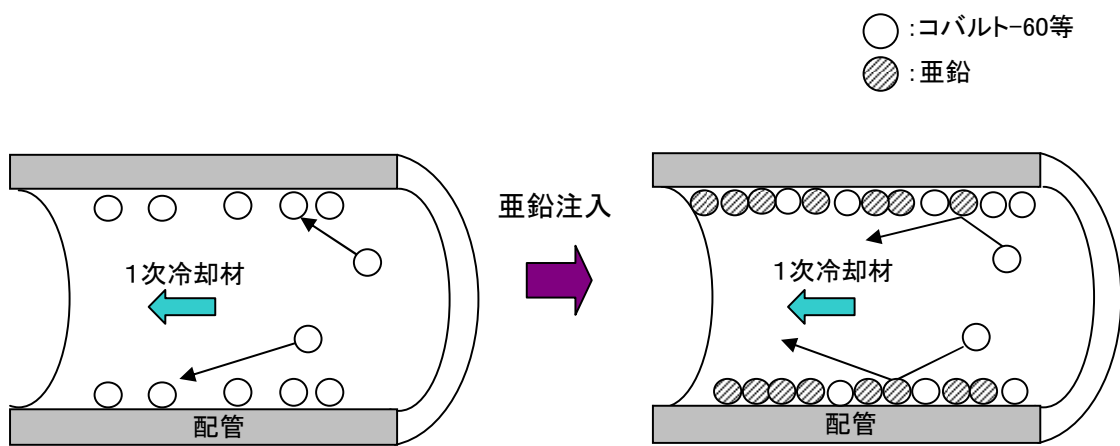
図-4 亜鉛注入装置設置工事

作業員の被ばく低減を図るため、コバルト-60等の放射性物質が機器や配管内表面への付着を抑制する効果がある亜鉛を1次冷却材中に注入する装置を化学体積制御系統に設置する。

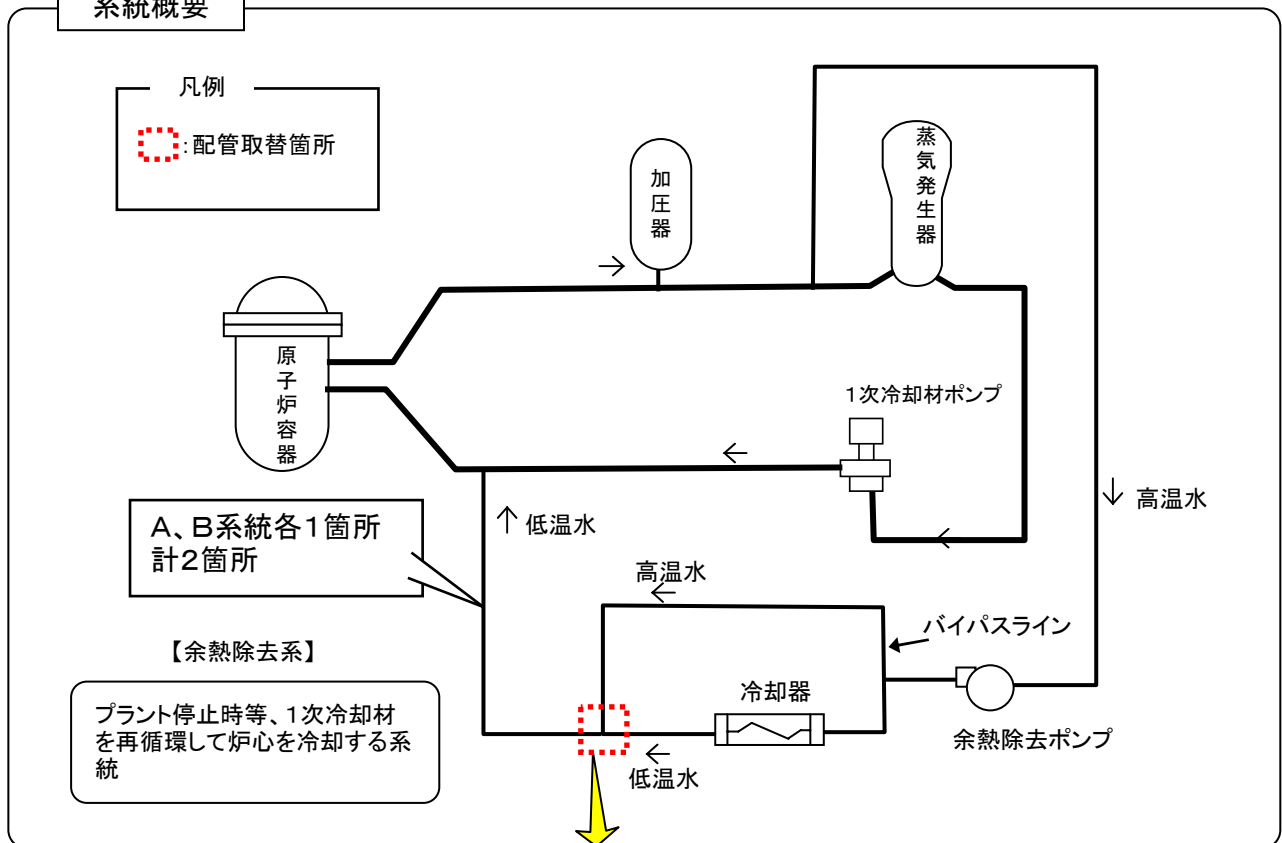
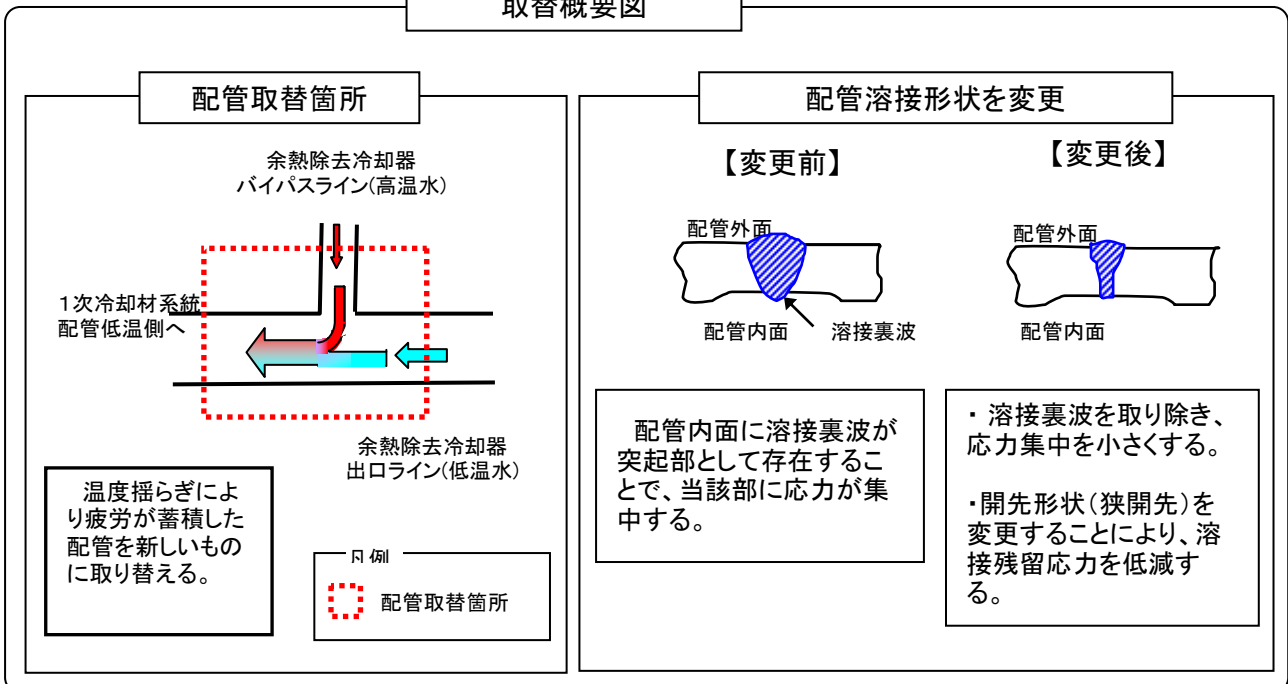
# 図-5 高サイクル疲労割れに係る対策工事

国内外PWRプラントにおける高サイクル熱疲労割れ事象(温度ゆらぎによる疲労)を踏まえ、AおよびB余熱除去冷却器バイパスライン合流部の配管2箇所について、応力集中が小さい溶接形状のものに取り替える。

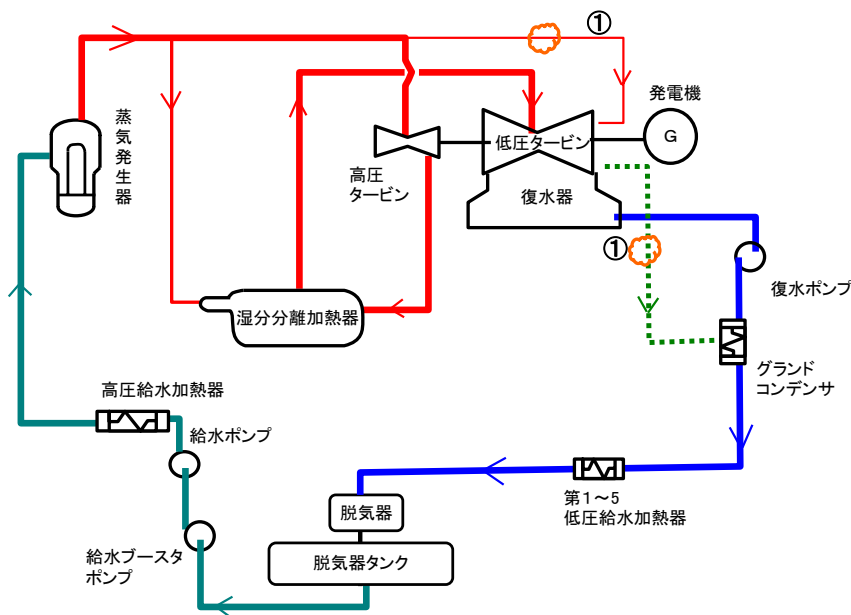
図-6 2次系配管の点検等

今定期検査において、合計989箇所について超音波検査(肉厚測定)等を実施する。  
 (超音波検査(肉厚測定): 947箇所、内面目視検査: 42箇所)

高圧排気管の直管部42箇所について、配管内面から目視点検を実施する。  
 その結果、配管内面に減肉が認められれば、超音波検査(肉厚測定)を実施する。

○今後の保守作業を考慮し、115箇所の配管を耐食性の優れたステンレス鋼もしくは低合金鋼の配管に取り替える。

①今後の保守性を考慮して取り替える。  
 (115箇所)

炭素鋼 ⇒ ステンレス鋼 16箇所  
 炭素鋼 ⇒ 低合金鋼 99箇所
