平成20年9月12日  
原子力安全対策課  
(20-49)  
<16時記者発表>

## 敦賀発電所1号機の出力量低下について (原子炉給水ポンプの点検結果と対策)

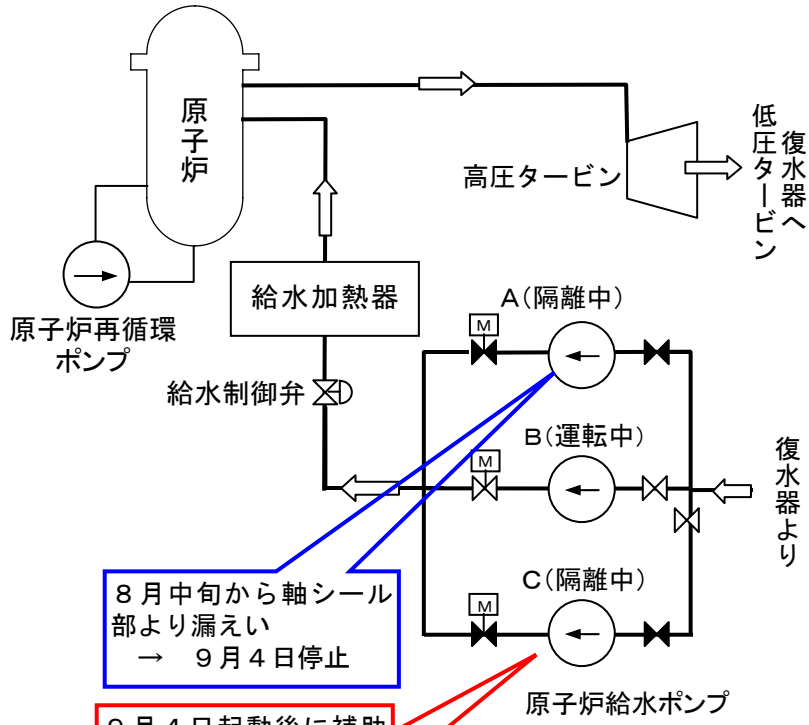
# 原子炉給水ポンプ系統概要図

8月中旬から軸シール部より漏えい  
→ 9月4日停止

9月4日起動後に補助油ポンプ軸シール部より油漏えい  
→ 9月4日停止

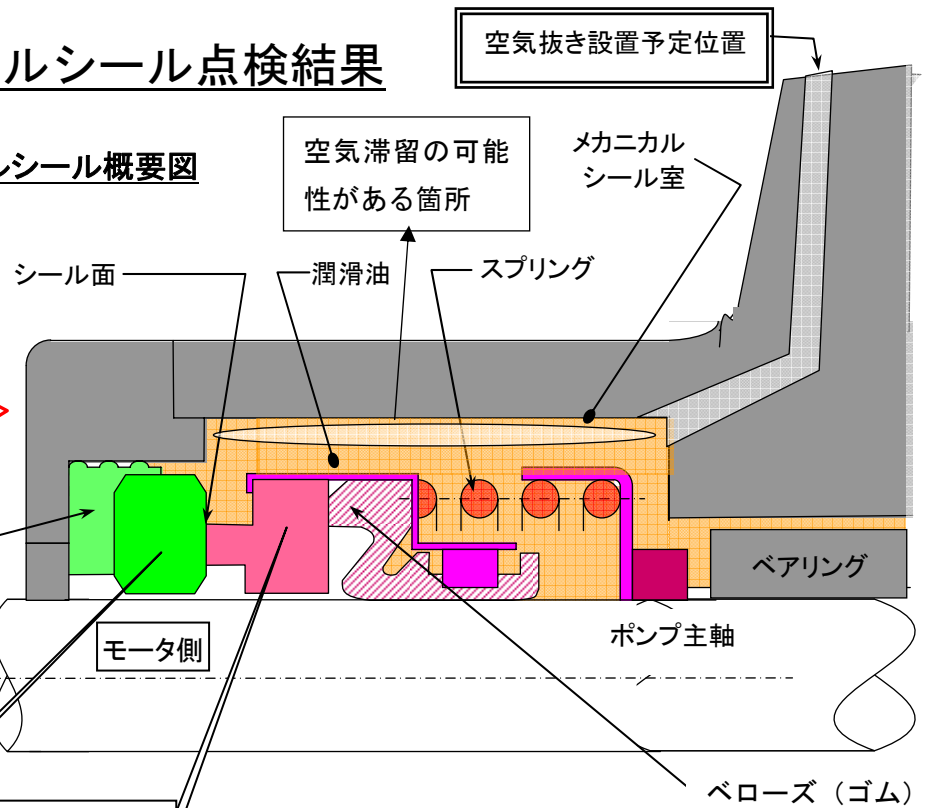
### メカニカルシール概要図

補助油ポンプのメカニカルシール(封油部)は、主軸に固定された回転リング(カーボン製、凸構造)と固定リング(セラミック製、平面構造)とが接触することで、軸受部に供給されている潤滑油が外部へ漏れるのを防いでいる。

ガスケット（ゴム）

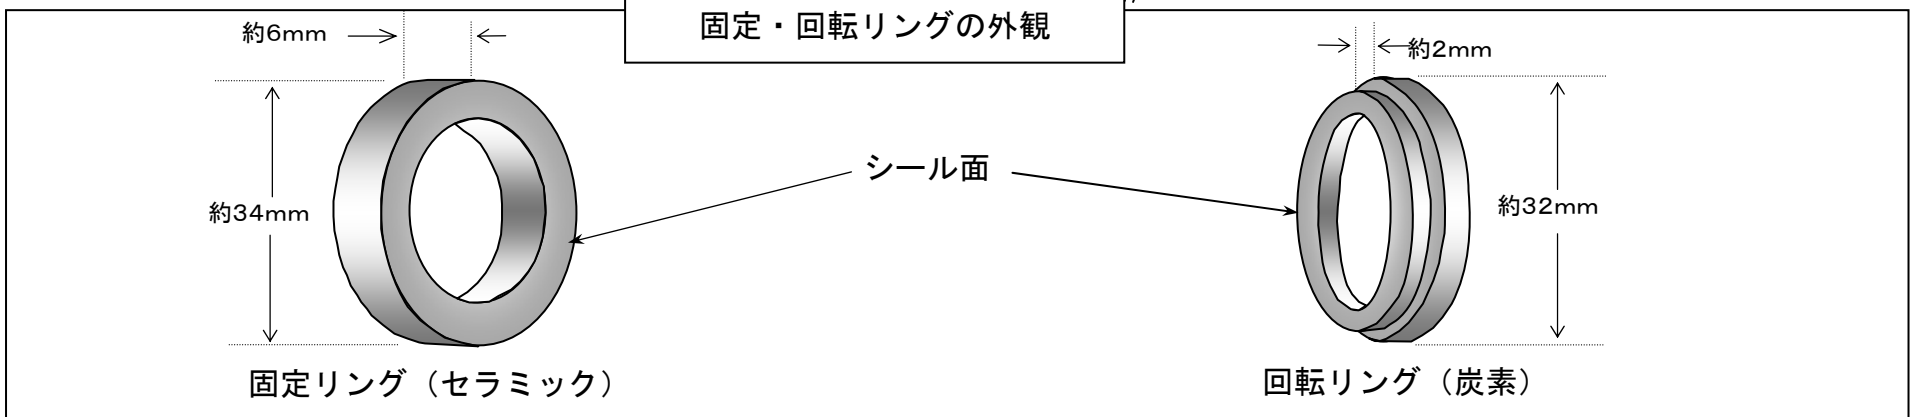
### 固定・回転リングの外観

- ・回転リングのシール面（凸部）が著しく摩耗しており、固定リングの摺動面にも、通常は認められない摩耗が確認された。また、摺動面の摩耗による様相はよく似ていた。
- ・回転リングおよび固定リングの背面に設置されているゴムシールの一部で硬化が認められ、固定リング側ではひび割れも認められた。
- ・その他の構成部品に異常は認められず、取付状態等に問題はなかった。

- ・固定リングと回転リングの摺動面を詳細観察した結果、周方向のこすれ傷は認められたものの、摺動面を横切る傷は認められなかった。

- ・当該補助油ポンプについて、メカニカルシールを新品に取替えるとともに、メカニカルシール室内の空気を確実に取り除くため、メカニカルシール室上部に空気抜き用の穴を設ける。
- ・次回定期検査で、補助油ポンプ全3台について、メカニカルシール室の空気抜き構造を持った新品のポンプに取り替える。

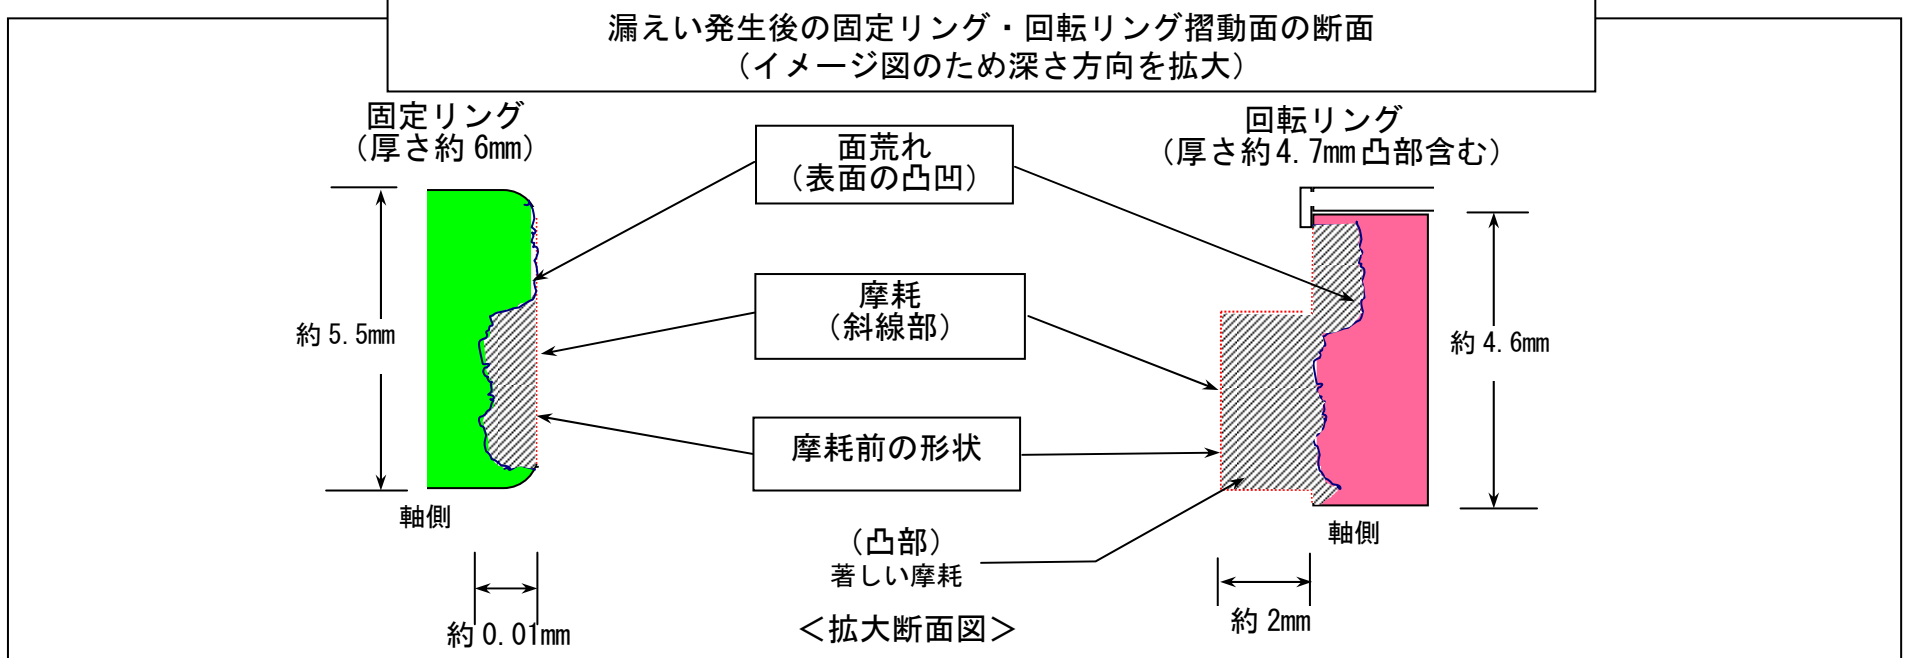
### 漏えい発生後の固定リング・回転リング摺動面の断面

- ・固定リングに通常見られない摩耗が認められたことから、その要因を文献等により調査した結果、摺動面に空気が混入し潤滑不良となった場合には、今回と事象とよく似た様相の摩耗が起こり、摺動面で摩擦熱が発生することがわかった。
- ・リング背面にあるゴムシールに硬化が認められていることから、摺動面で硬化を生じさせるような発熱があったものと推定された。
- ・また、メカニカルシール部の構造を調査したところ、メカニカルシール室内の上部に空気が滞留する可能性があるかと判断された。

- ・補助油ポンプは毎定期検査で点検後、油を注入するが、その際メカニカルシール室内の空気が抜けきれず室内に滞留した可能性があった。
- ・その後、当該補助油ポンプを運転継続する（原子炉給水ポンプC号機は待機状態）のに伴い、滞留した空気が摺動面に入り込み、潤滑不良を起し摩耗が進行した。
- ・ポンプ運転時は回転リングが主軸とともに回転していることから、固定リングとの接触が保持されていたが、ポンプ停止により回転リングと固定リングとの接触面にわずかなズレが生じ、今回の潤滑油漏れに至ったものと推定された。

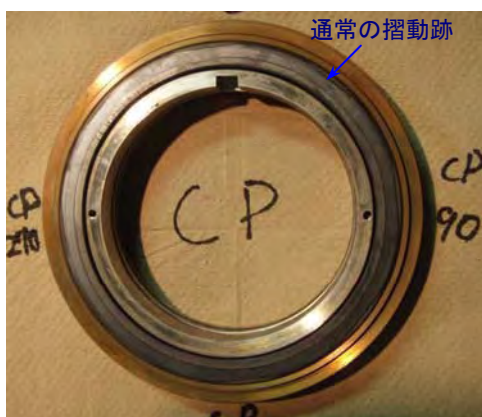
### 回転リング側摺動面の状況

摺動面に微細な鉄さびが入り込み、面荒れが発生するとともに、  
摩耗が進展してシール水が漏えい

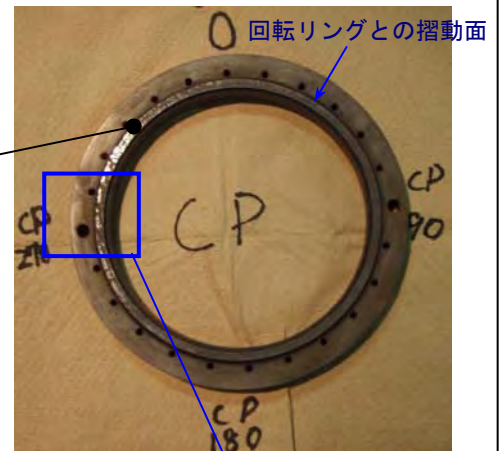
### 遊動リング側摺動面の状況

- ・ 給水ポンプのメカニカルシール（軸封部）は、主軸に固定された回転リング（シリコンカーバイト製）が回転しながら遊動リング（カーボン製）と接触していることで、ポンプ内の水が主軸を伝って外部へ漏れるのを防いでいる。
- ・ メカニカルシール部を分解点検したところ、回転リングの接触面に通常見られる摺動跡が確認されたが、遊動リングの接触面には面荒れが確認された。また、遊動リングの摺動面に外周から内周に向かって水の流れた跡が確認された。その他に異常は無く、摺動面の焼き付きや異物の混入等も認められなかった。
- ・ これらのことから、ポンプ運転中に軸封部に注入している水（シール水）に含まれる小さな鉄さびが回転リングと遊動リングの接触面に入り込んだことにより、面あれが発生するとともに、摩耗が進展したことにより、接触面の密封性が低下し、漏えいが発生したものと推定された。
- ・ 対策として、当該軸封部を新品と交換する。

- ・摺動面の全周に光沢は少なく面荒れしていた。
- ・外周から内周に向かって、水の流れたような跡が10箇所確認された。
