平成20年9月26日
原子力安全対策課
(20-55)
<17時記者発表>

大飯発電所3号機の定期検査状況について (原子炉容器出口管台溶接部での傷の原因と対策)

大飯発電所3号機 原子炉容器Aループ出口管台溶接部の傷の原因と対策について

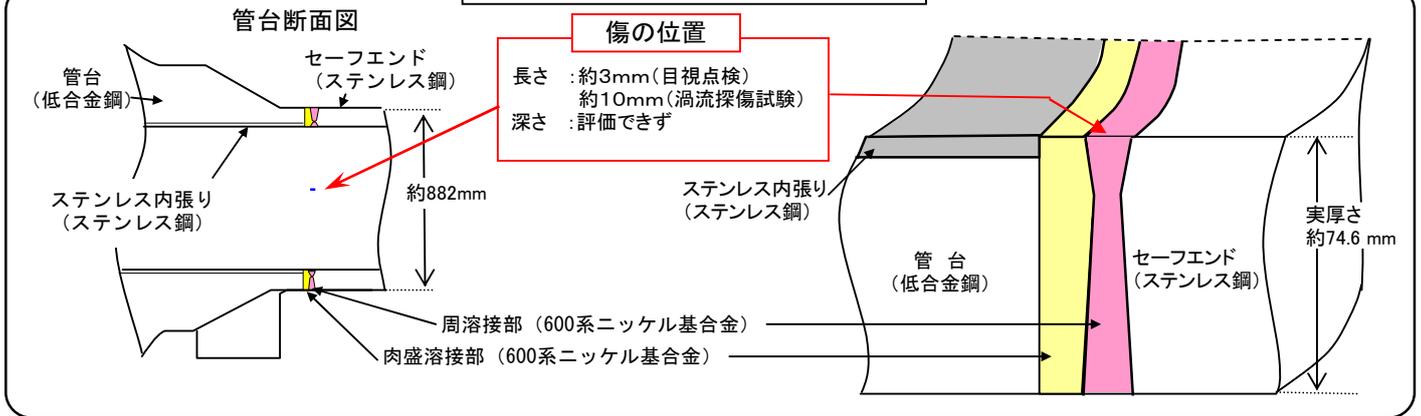
Aループ出口管台の傷の位置

この工事に先立ち、内面溶接部の渦流探傷試験を実施した結果、Aループ出口管台溶接部で有意な指示が1箇所認められ、水中カメラでの目視点検で長さ約3mmの傷が認められた。当該箇所以外では指示は認められなかった。

水中カメラによる目視点検の結果、溶接部表面の周方向で等間隔に筋状の加工跡が認められた。傷は、ほぼ同じ位置で600系ニッケル基合金溶接金属部の結晶境界^{*4}に沿って深さ方向に進展しており、様相として応力腐食割れの特徴である「折れ曲がり」や「枝分かれ」が確認された。

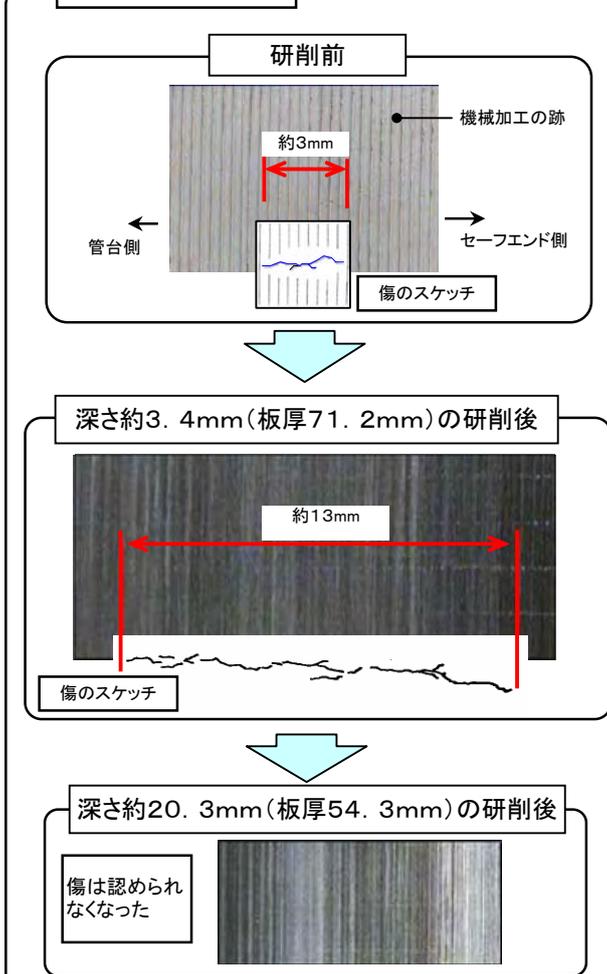
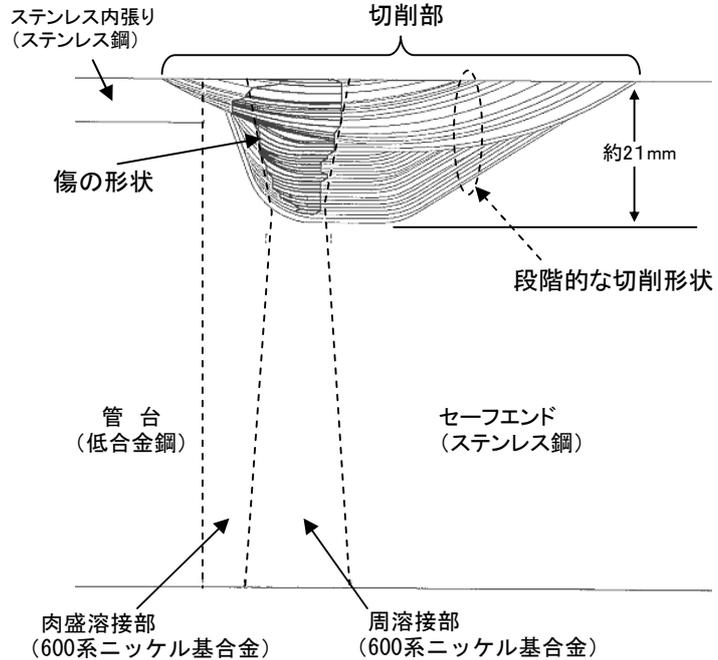
研削結果

当該配管の工事計画認可申請書の板厚70mmを超えて配管を削るため、傷を含む幅約110mmの範囲だけ全周にわたり板厚を64mmとした形状でも、国の技術基準を満足することを確認した後、傷を円弧状に深さ約10.5mm（当該部板厚：約64.1mm）まで削り、目視点検で長さ約5.5mmの傷が確認された。

このため、傷を含めた幅約110mm、周方向約130mmの部分のみ板厚を53mm、それ以外の部分は当初の申請板厚（70mm）とした形状で強度計算を行い、国において技術基準を満足することが確認された後、傷を中心にさらに円弧状に深さ約20.3mm（当該部板厚：約54.3mm）まで削った結果、目視点検で傷が認められず、渦流探傷試験でも有意な信号が確認されなくなった。

その後、さらに約0.7mm削り（合計削り深さ：約21.0mm）、目視点検および渦流探傷試験で傷がないことを確認した。以上の結果、傷があった部分の板厚は約53.6mmとなった。 [平成20年9月3日 お知らせ済]

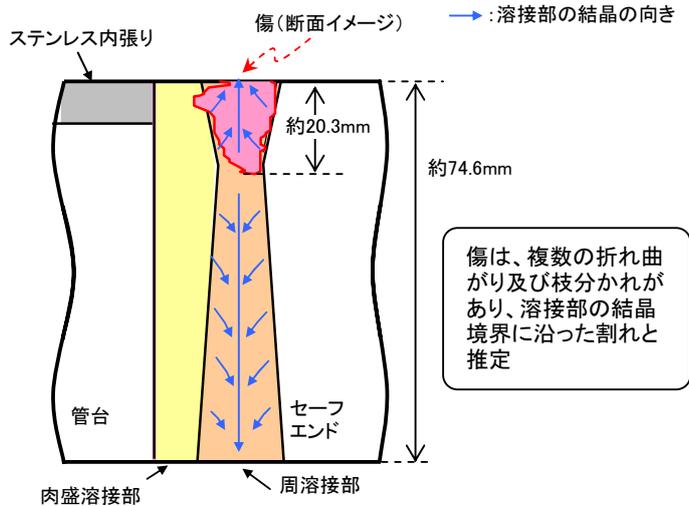
傷形状イメージ図

傷は、複数の折れ曲がり及び枝分かれがあり、溶接部の結晶境界に沿った割れと推定

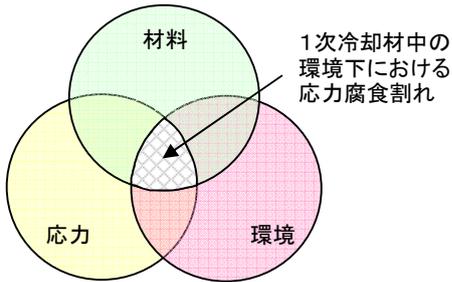
推定原因

- ・環境: 高温の1次冷却材水質環境
- ・材料: 応力腐食割れの感受性がある600系ニッケル基合金
- ・応力: 溶接および機械加工による引張残留応力

三因子が重畳し、応力腐食割れが発生したものと推定

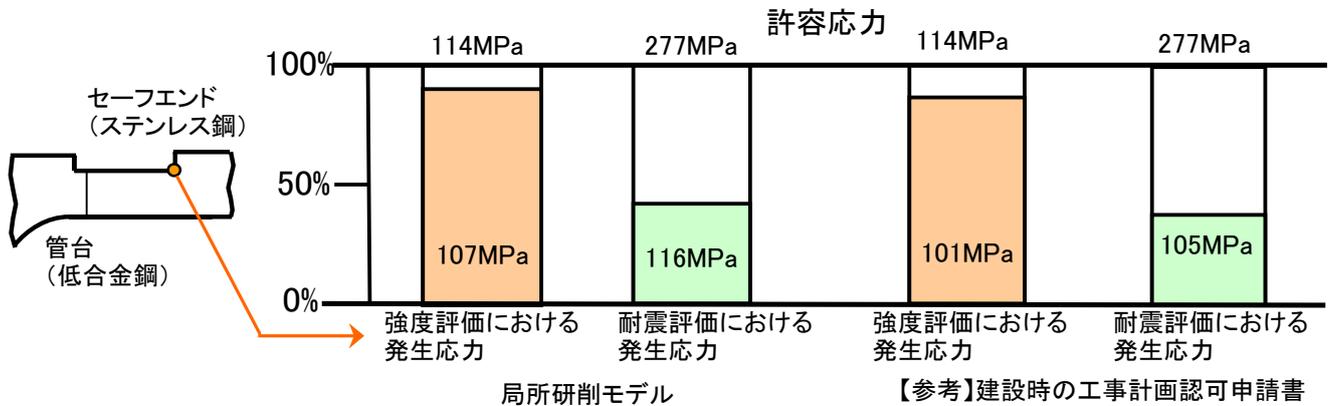
工事計画届出書の評価内容

○局所研削モデル（箱型形状）を用いて以下の評価を実施

- ・強度評価：設計・建設規格に基づき、管台部の強度評価（通常運転時、事故時の圧力及び熱等によるもの）を行い、国の技術基準に適合していることを確認。
- ・耐震評価：耐震設計技術指針に基づき、管台部の耐震評価を行い、国の技術基準に適合していることを確認。

窪みが残存して当該部で流れに乱れが生じることによる侵食等の可能性についても評価を行い、発生しないことを確認。
