敦賀発電所2号機高圧タービン車室からの蒸気漏れの 調査状況について（外観点検の状況）

高圧タービン主蒸気入口管付け根部付近からの蒸気漏れの調査状況図

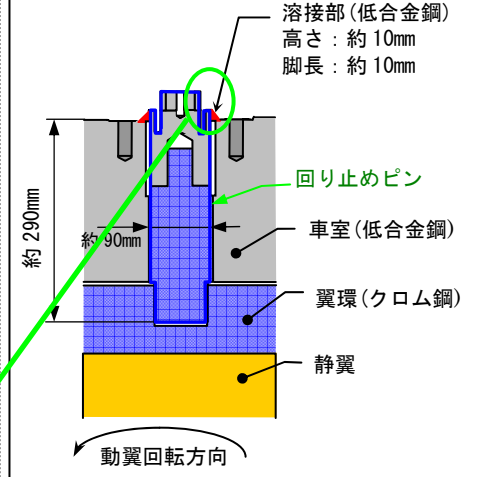
① ② ③ 回り止めピン

蒸気が確認された付近の保温材を取り外し目視点検したところ、蒸気の流れにより静翼が回転するのを防ぐためタービン上部車室に設置されているピン(回り止めピン；1本)の頭部と周辺の保温材で、蒸気漏れによる変色が確認された。

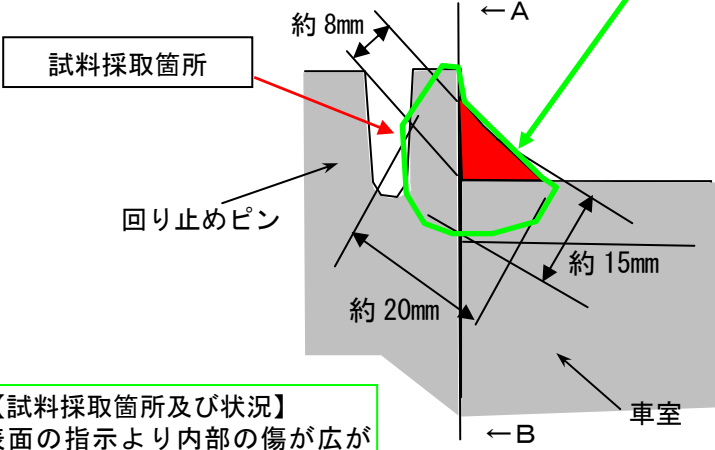
試料採取箇所

- ・ 傷が確認されたタービン上部車室の回り止めピンについて、傷部を含めてスミ肉溶接部の一部を切り取り、メーカーの試験研究機関で詳細な調査を実施しており、これまでに行った破面の目視観察の結果、傷の形状は溶接部表面に比べ内部で広がっていることが確認された。

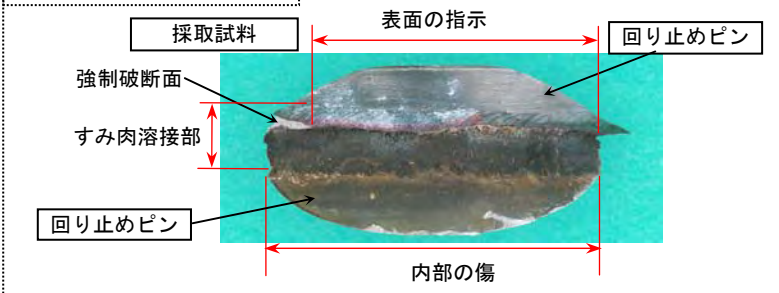
A-B面から見た破面

【試料採取箇所及び状況】
表面の指示より内部の傷が広がっていることが確認された。

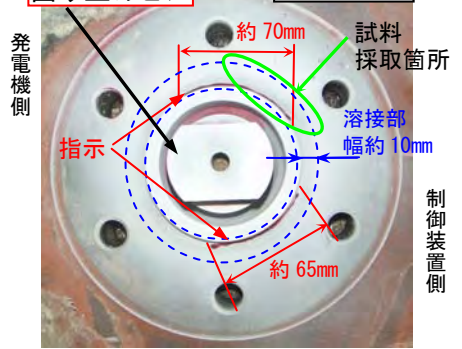
① 上部車室(発電機側) 回り止めピン PT結果

当該ピンのカバーを取外して点検した結果、ピンを高圧タービン車室に取り付けているスミ肉溶接部に目視で2箇所の傷(長さ約55mmと約60mm)が認められ、この部分でタービン車室内(真空状態)に向かって空気の吸い込みが確認されたことから、貫通しているものと判断された。

- ・高圧タービン上部車室の回り止めピン1本のスミ肉溶接部で、貫通傷が確認されたため、下部車室についても保温材を取り外し目視点検したところ、新たに回り止めピン2本のピン頭部と周辺保温材で蒸気漏れによる変色が確認された。
- ・これら蒸気漏れ跡が認められた3本のピンのスミ肉溶接部について、浸透探傷試験を実施したところ、上部車室のピンでは、長さ約65mmと約70mmの2箇所の指示が、また下部車室では、1本で1箇所約73mmの、もう1本で2箇所約28mmと約20mmの指示が確認された。

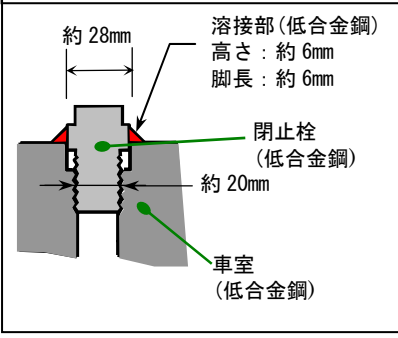
④ 空気抜き穴閉止栓

※1 タービン車室完成後、製作工場で水圧による耐圧試験を実施している。その時車室に水を満たすために必要な”空気抜き穴”で、試験後は、穴に閉止栓をねじ込みタービン車室にスミ肉溶接している。

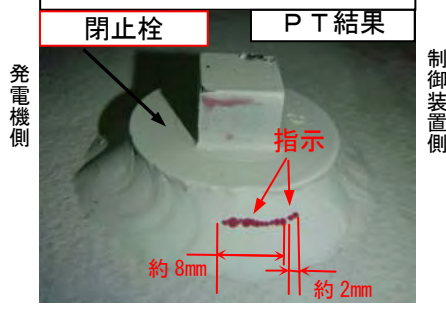
④ 上部車室(制御装置側) 空気抜き穴閉止栓

- ・ 高圧タービンは今定期検査で新しいものに取り替えていることから、高圧タービンの車室で溶接している箇所（蒸気漏れにつながる箇所）について、順次、浸透探傷試験を行っており、これまでのところ、上部車室の空気抜き穴の閉止栓^{※1}（1本）のスミ肉溶接部で、長さ約8mmと約2mmの指示2箇所が確認された。
