平成20年10月3日
原子力安全対策課
(20-60)
<16時記者発表>

高浜発電所4号機の定期検査状況について (蒸気発生器伝熱管の渦流探傷検査結果に対する原因と対策)

高浜発電所4号機 蒸気発生器伝熱管の渦流探傷検査における 有意な信号指示の確認結果の原因と対策について

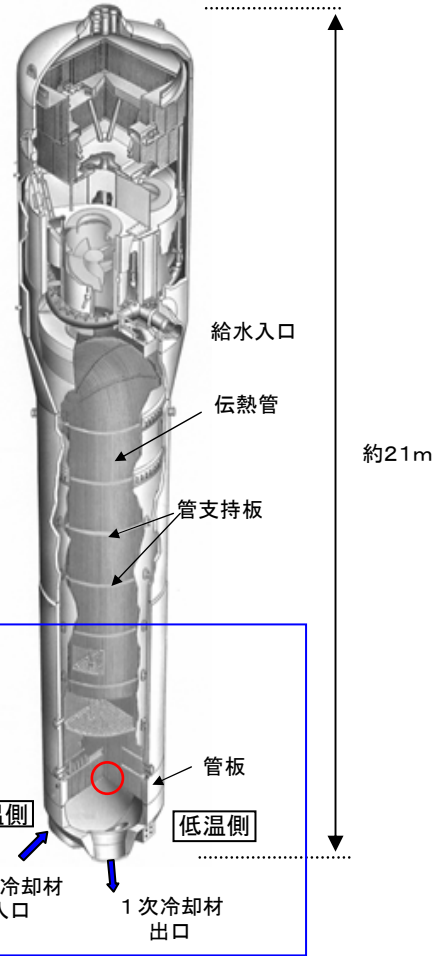
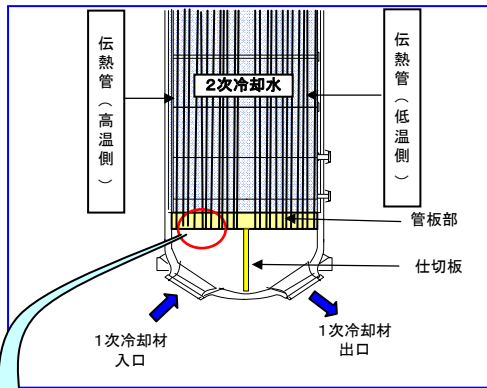
C-蒸気発生器(高温側)上部より見た伝熱管位置を示す図

信号指示箇所

- : 有意な信号指示管 (1本)
- : 既施栓管 (119本)
- : 既施栓管(抜管※) (1本)

有意な 信号指示管

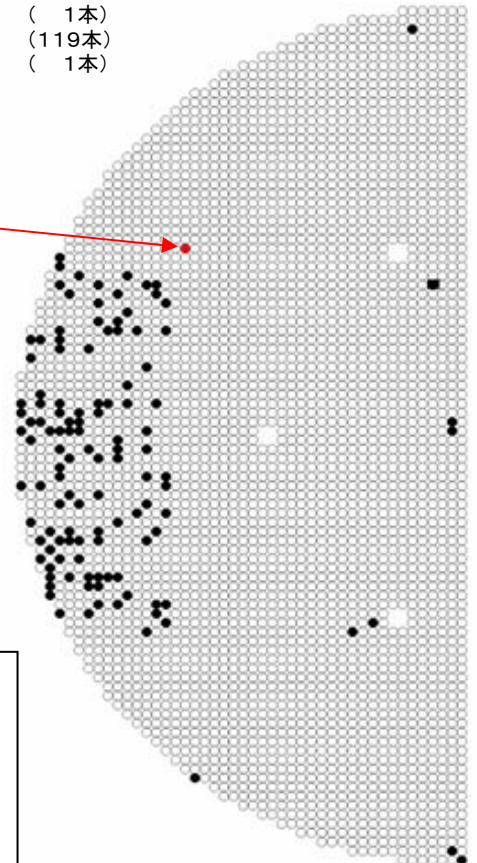
管板部拡大図

管板
約550mm

伝熱管外径 : 約22.2mm
" 厚さ : 約1.3mm
" 材質 : インコネルTT600
(特殊熱処理材)

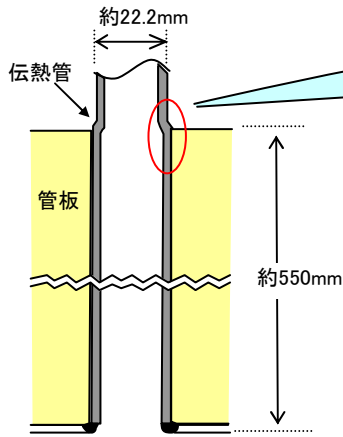
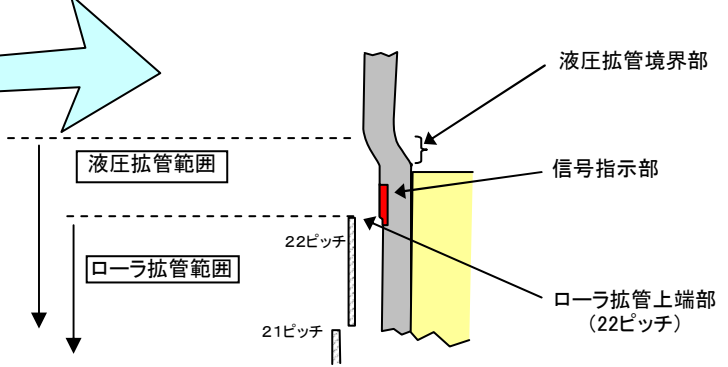
信号指示の位置

- ・ 今回の欠陥信号は、①高温側管板部のローラ拡管上端部付近に発生しており、②伝熱管の軸方向に沿った内面傷を示す指示であるなど、平成11年から平成15年までに同機で応力腐食割れが発生した際に確認された信号と類似の特徴が認められた。

ローラ拡管部(イメージ)

信号指示位置は22ピッチローラ拡管上部部であった

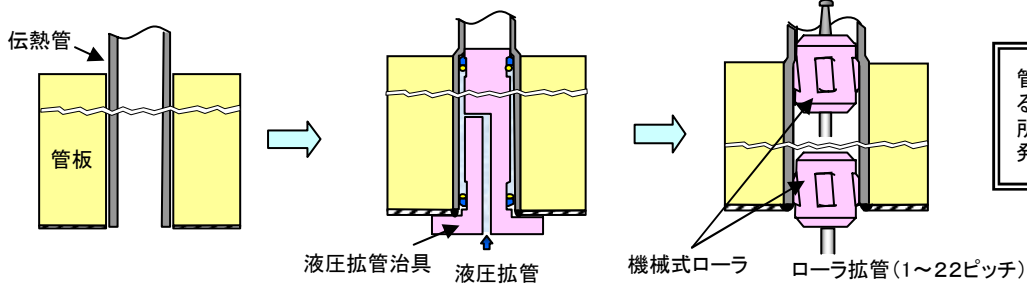
管板部の伝熱管拡管方法

欠陥信号が認められた原因は、過去の調査結果等から、蒸気発生器製作時に当該伝熱管を管板部で拡管する際、管内面で引張り残留応力が発生し、これが運転時の内圧と相まって、伝熱管内面から応力腐食割れが発生し、それが徐々に進展し、今回検出されたものと推定された。

管板部でローラ拡管する際、伝熱管内面で局所的に引張残留応力が発生
