平成20年10月10日
原子力安全対策課
(2 0 - 6 4)
<15時記者発表>

高浜発電所4号機の定期検査状況について (蒸気発生器入口管台溶接部での傷の原因と対策)

高浜発電所4号機 定期検査状況について (蒸気発生器入口管台溶接部での傷の原因と対策)

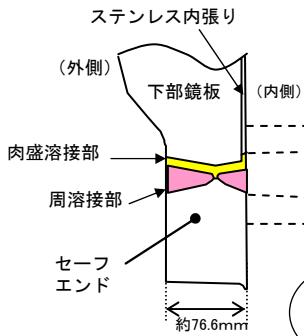
断面図

: 渦流探傷試験で、有意な信号指示が確認されたが、超音波探傷試験では、傷の深さが評価できなかった箇所
 : 超音波探傷試験で、傷の深さが評価できた箇所

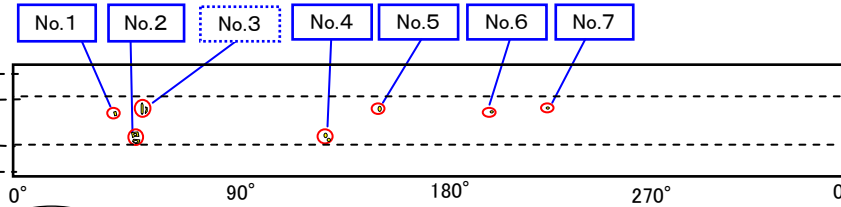
A-蒸気発生器 点検状況

(最大長さ)
 No. 2 : 約14mm ※
(最大深さ)
 No. 3 : 約12mm
 ※ : 複数の近接したECT信号指示を連続したものとして評価した値

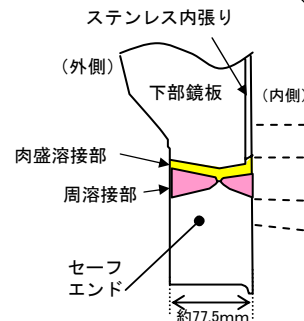
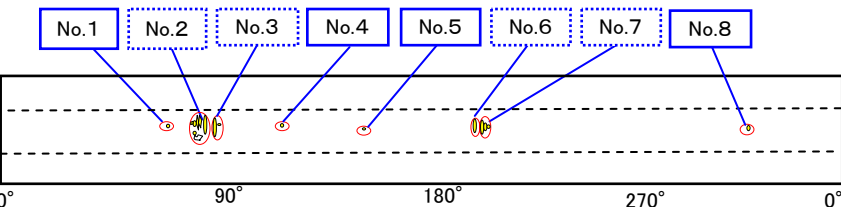
B-蒸気発生器 点検状況

(最大長さ)
 No. 2 : 約30mm ※
(最大深さ)
 No. 2, 3, 6 : 約13mm
 ※ : 複数の近接したECT信号指示を連続したものとして評価した値

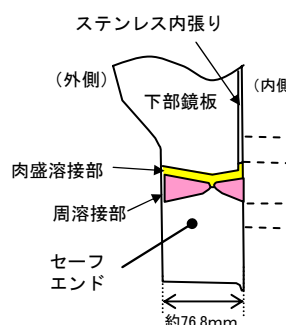
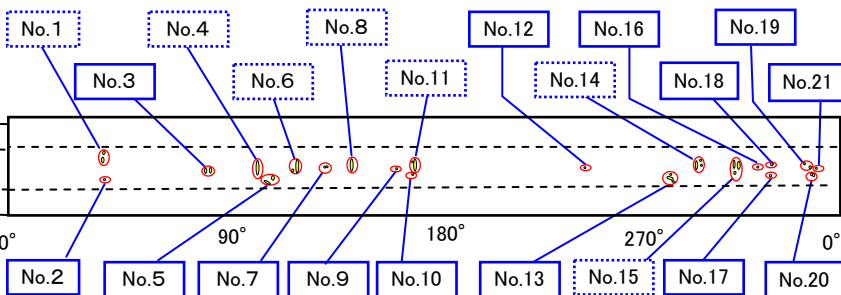
C-蒸気発生器 点検状況

(最大長さ)
 No. 15 : 約33mm ※
(最大深さ)
 No. 11 : 約16mm
 ※ : 複数の近接したECT信号指示を連続したものとして評価した値

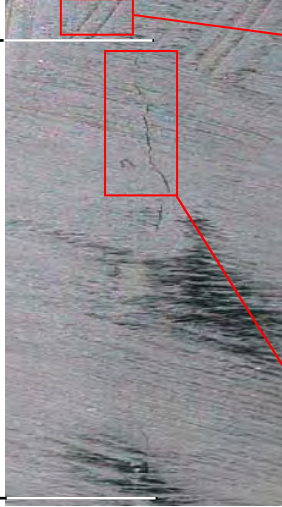
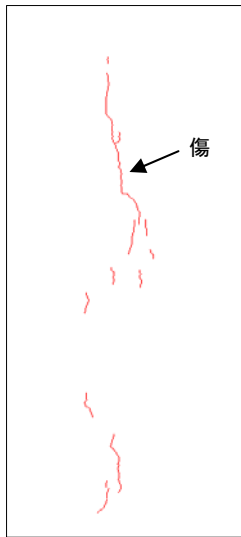
C-SG入口管台溶接部 No. 4指示部の詳細観察結果

- ・目視観察の結果、信号指示箇所には軸方向の傷が見られ、応力腐食割れの特徴である折れ曲がりや枝分かれが見られた。また、内表面には製作時の表面加工跡と思われる筋状の模様が認められた。
- ・型取り観察でこの筋状模様を分析した結果、グラインダによる比較的粗

い加工跡やそれに直交するような滑らかな跡（バフ^{*4}による研磨跡）と細かな研磨加工跡（弾力性のある砥石^{*5}）が観察された。

目視観察や型取り観察の結果と、敦賀発電所2号機での調査結果から、以下の環境、材料、応力の三因子が重畳して発生・進展した応力腐食割れと推定された。

- ①環境（高温の1次冷却材水質環境）
- ②材料（応力腐食割れの感受性のある600系ニッケル基合金）
- ③応力（溶接後の研磨加工による引張り残留応力と運転時の内圧）

内表面
・筋状模様

傷の特徴
・軸方向
・折れ曲がり
・枝分かれ
