大飯発電所4号機の定期検査状況について (燃料集合体漏えい検査結果)

大飯発電所4号機の定期検査状況について(燃料集合体漏えい検査結果)

漏えい燃料集合体および燃料棒の調査結果

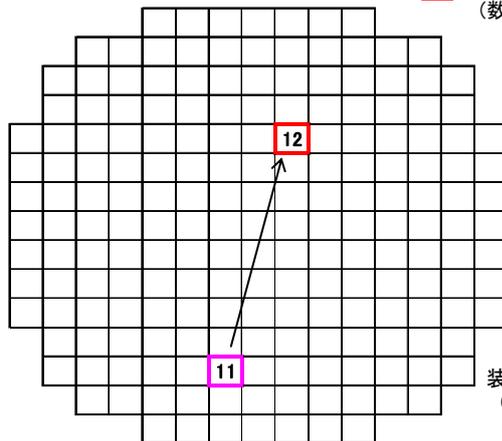
漏えい燃料集合体が原子炉内で装荷されていた位置

□: 漏えい燃料集合体 (数字: 運転サイクル数)

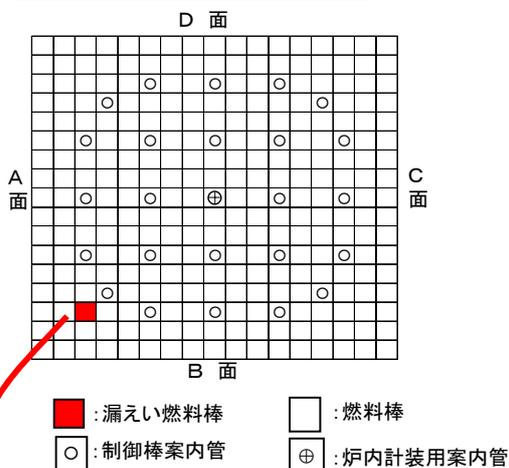
○超音波による調査結果

- ・原子炉に装荷されていた燃料集合体全数(193体)について、漏えい燃料集合体を特定するため SHIPPING 検査^{※2}を実施した結果、1体の燃料集合体で漏えいが確認された。
- ・漏えいが確認された燃料集合体の最高燃焼度は55,000MWd/tで、取出し時の燃焼度は37,562MWd/t(2サイクル使用)であった。
- ・漏えいが確認された燃料集合体1体について、水中カメラによる外観目視検査を実施したところ、異常は認められなかった。
- ・漏えい燃料棒を特定するため超音波による調査^{※3}を実施した結果、漏えい燃料棒1本が確認された。当該燃料棒1本について、ファイバースコープを用いて詳細に外観目視点検を実施したところ、燃料棒表面に傷等の異常は認められなかった。

漏えい燃料棒1本を確認

当該燃料集合体1体は、今後、再使用しない。また、知見拡充のため、当該燃料集合体を1年間程度、使用済燃料ピットで冷却および放射能を低減させた後、試験研究施設へ搬出し、詳細な調査を実施する予定である。
