大飯発電所3号機の原子炉起動と調整運転の開始について (第13回定期検査)

大飯発電所3号機(加圧水型軽水炉;定格電気出力118万kW)は、平成20年2月2日から第13回定期検査を実施しているが、平成20年11月5日に原子炉を起動し、翌6日に臨界となる予定である。

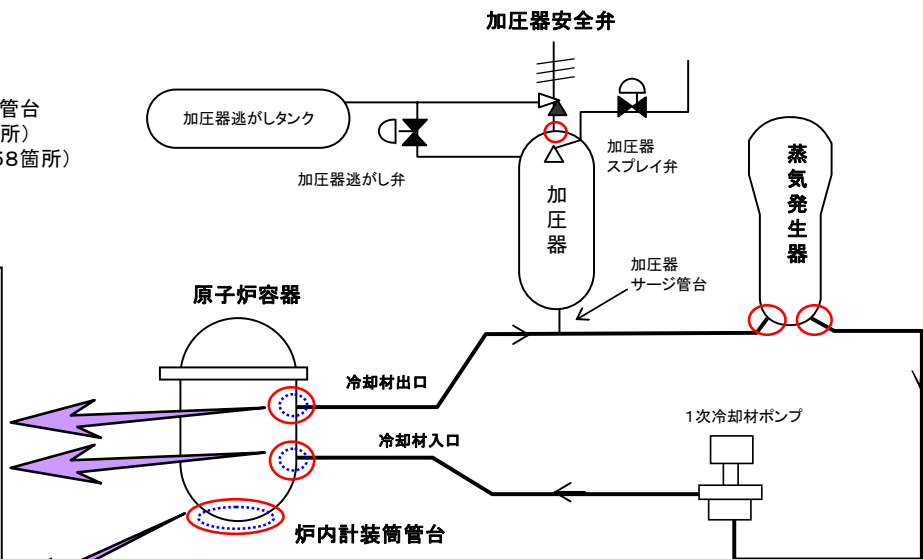
図-1 600系ニッケル基合金溶接部の応力腐食割れに係る点検・予防保全工事

その結果、原子炉容器のAループ出口管台溶接部において、渦流探傷試験で応力腐食割れによる傷が認められたことから、切削により傷を除去した。また、その他の部位については、異常のないことが確認された。

予防保全対策として、溶接部の残留応力を低減させるため、原子炉容器のA~Dループ出入口管台の溶接部と炉内計装筒の内面および溶接部にウォータージェットピーニング工事を施工した。

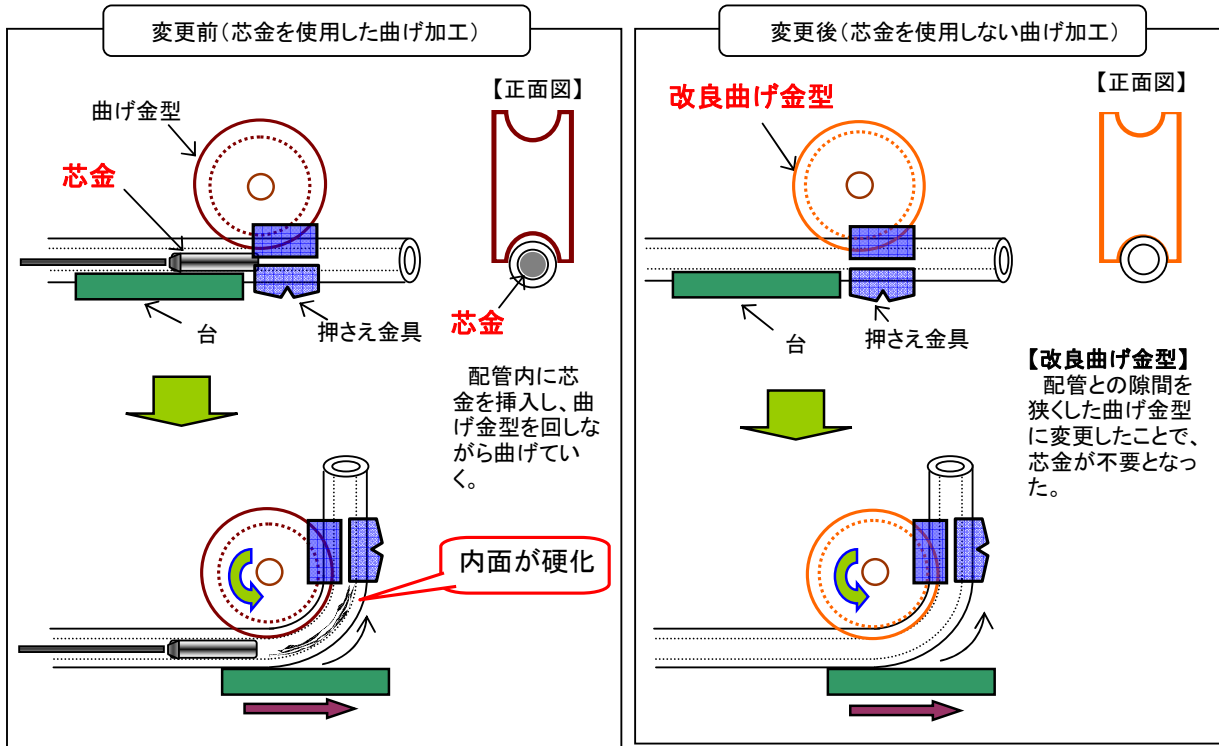
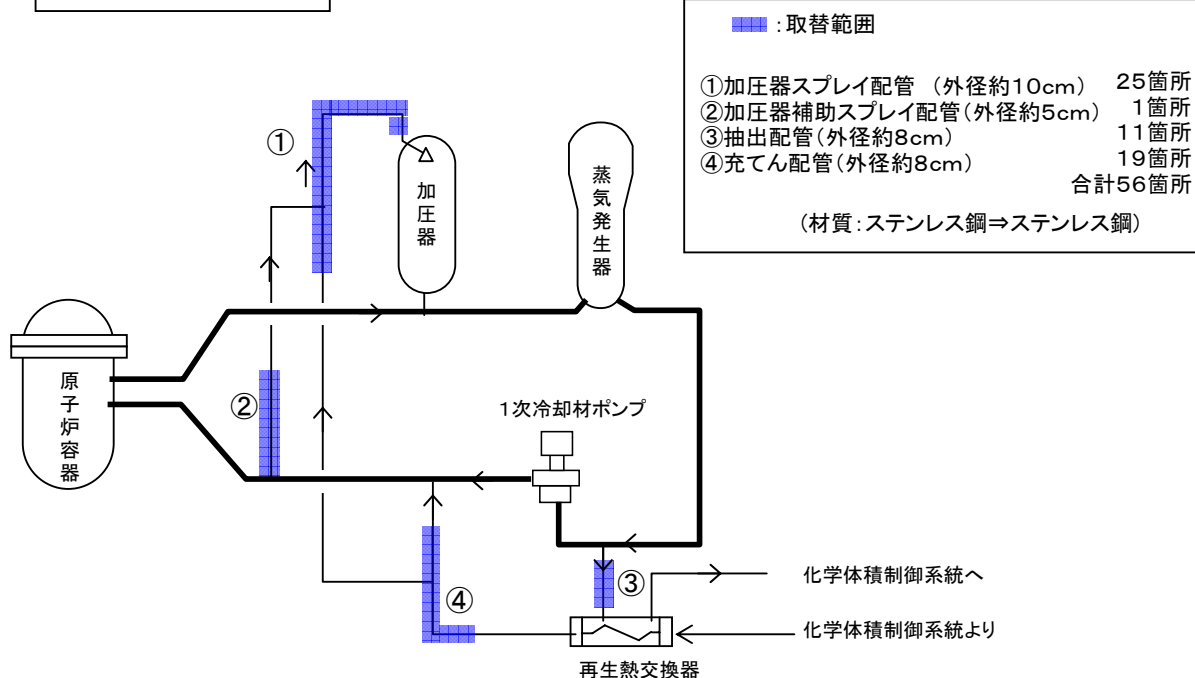
図-2 1次系強加工曲げ管取替工事

海外BWRプラントにおいて、芯金を使用して冷間加工したことにより曲げ管内面で応力腐食割れが発生した事象を踏まえ、予防保全として、1次冷却材系統につながる口径が約10cm以下の曲げ管を芯金を使用せずに曲げ加工した配管に取り替えた。

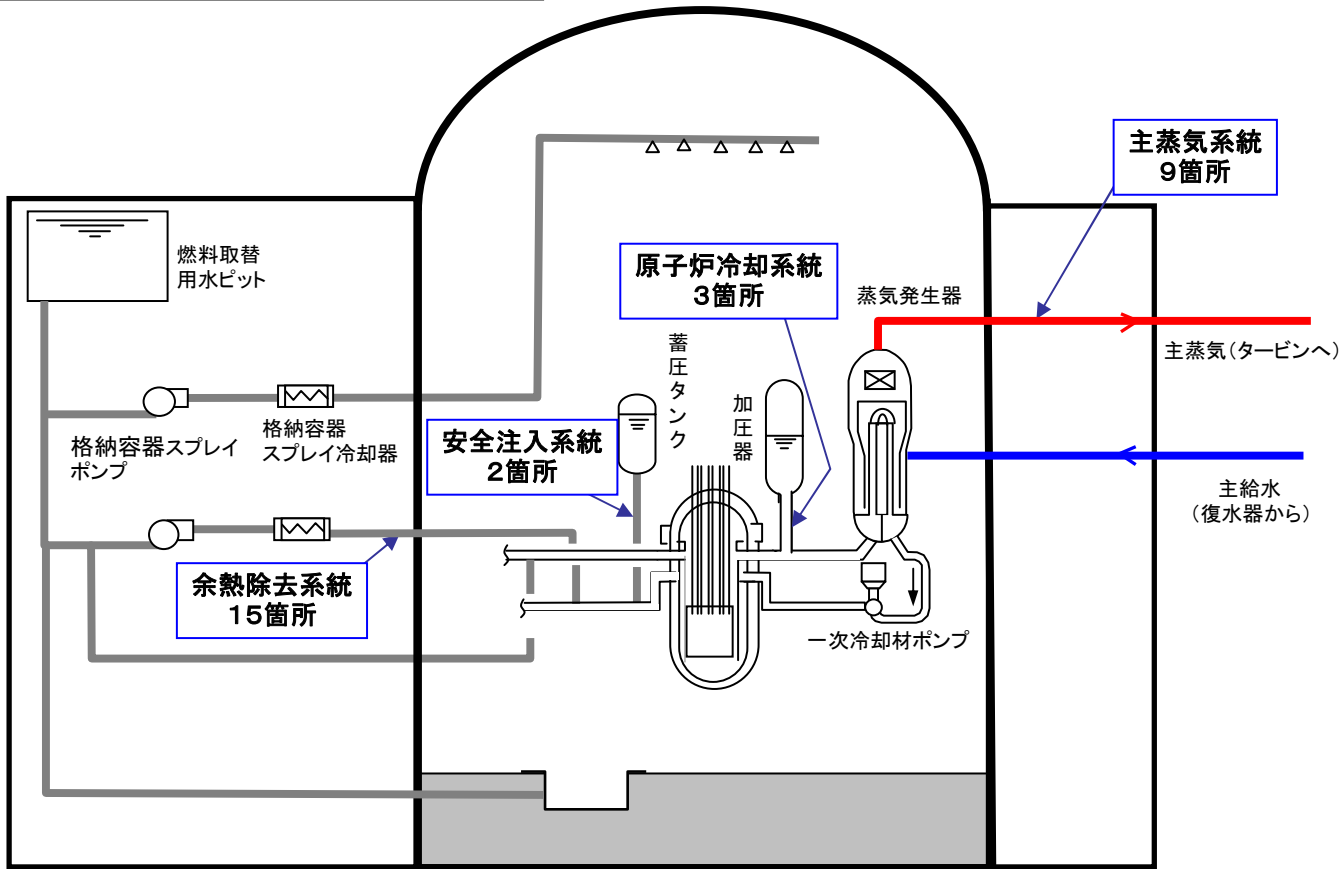
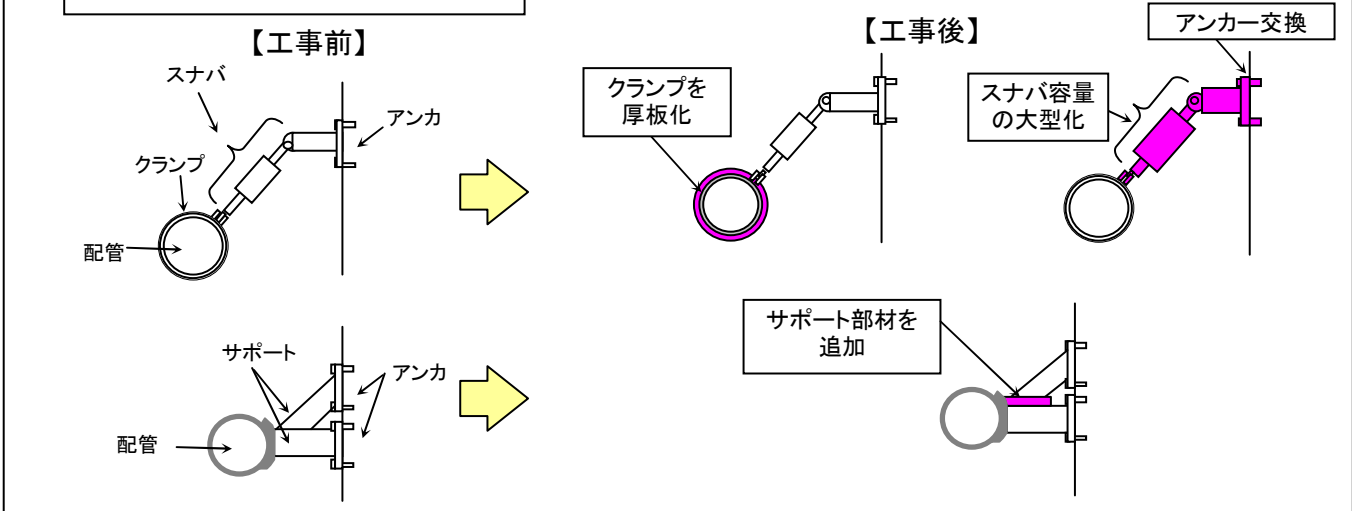
図-4 耐震裕度向上工事

設備の耐震性を一層向上させるための耐震裕度向上工事について、工事实施箇所の検討が終了した原子炉冷却系統、安全注入系統、余熱除去系統、主蒸気系統について、配管の支持構造物29箇所の強化工事を追加で実施した。

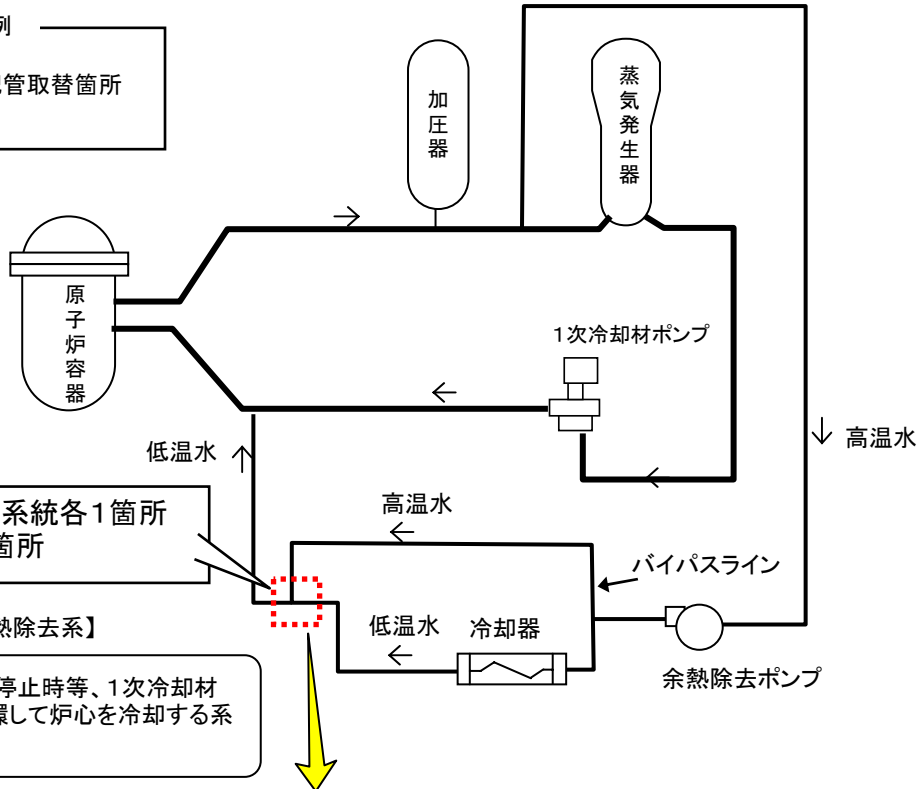
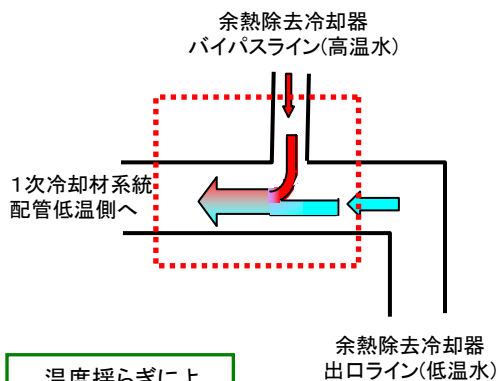
図-5 高サイクル疲労割れに係る対策工事

国内PWRプラントにおける高サイクル熱疲労割れ事象(温度ゆらぎによる疲労)を踏まえ、AおよびB余熱除去冷却器バイパスライン合流部の2箇所について、応力集中が小さい溶接形状のものに取り替えた。

温度揺らぎにより疲労が蓄積した配管を新しいものに取り替えた。

配管内面に溶接裏波が突起部として存在することで、当該部に応力が集中する。

・溶接裏波を取り除き、応力集中を小さくする。

・開先形状(狭開先)を変更することにより、溶接残留応力を低減する。

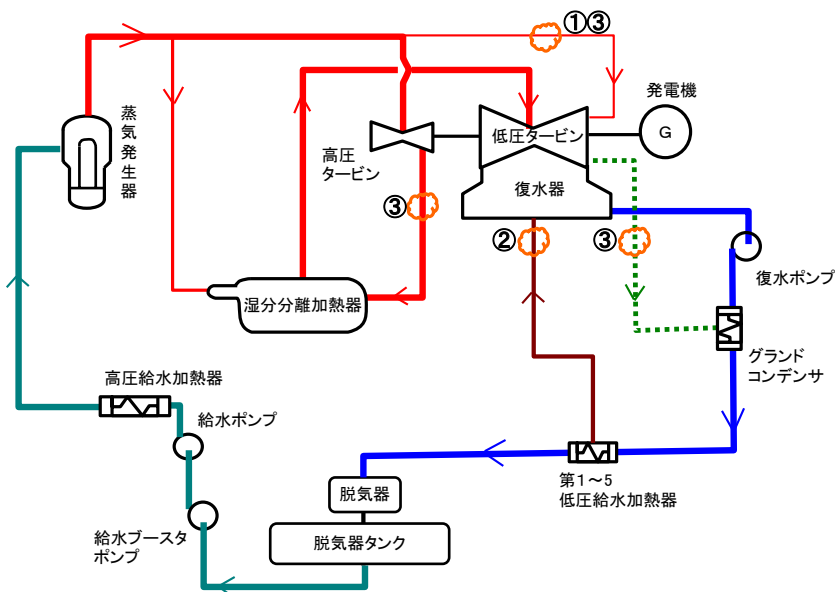
図-6 2次系配管の点検等

必要最小厚さを下回っている箇所、および次回定期検査までに必要最小厚さを下回る可能性があるとして評価された部位はなかった。

- ① 余寿命5年未満で減肉が確認されたため取り替えた。 (1箇所)
炭素鋼 ⇒ 低合金鋼 1箇所
- ② 余寿命5年以上であるが、減肉が確認されたため取り替えた。 (2箇所)
ステンレス鋼 ⇒ ステンレス鋼 2箇所 (2箇所追加)
- ③ 配管の保守性を考慮して取り替えた。 (118箇所)
炭素鋼 ⇒ ステンレス鋼 14箇所
炭素鋼 ⇒ 低合金鋼 104箇所
(合計121箇所)

○当初119箇所の配管取り替いを計画していたが、減肉が確認された部位2箇所を追加し、合計121箇所の配管を取替えた。

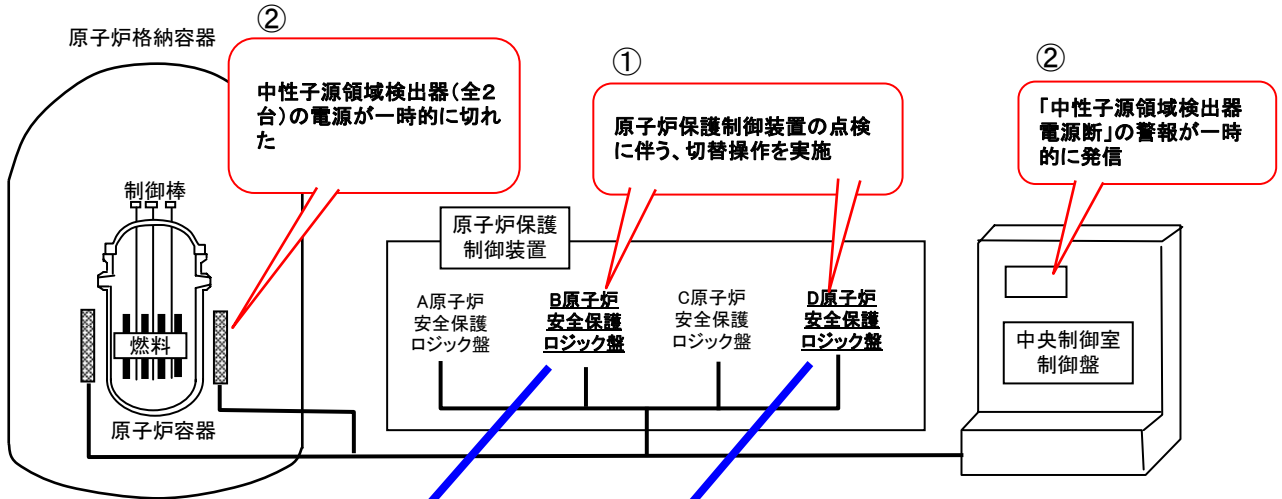
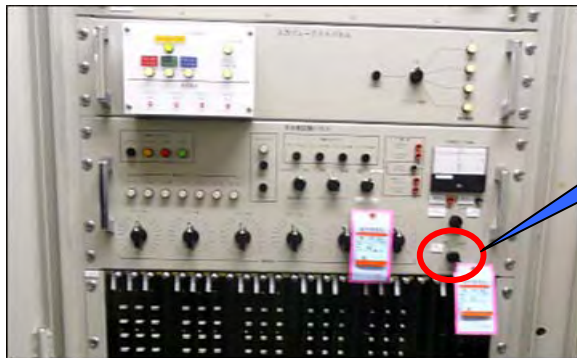
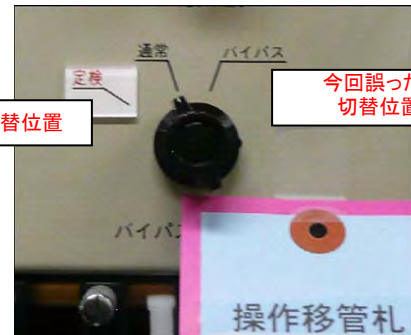
図一七 中性子源領域検出器の電源断による一時的な停止について

スイッチを「定検」位置に切り替えるべきところ、誤って「バイパス」位置に切り替えた。

本切替操作は、プラントの運転操作を行っている発電室から点検担当課に移管され、点検担当課員の立ち会いのもと、協力会社作業員が操作を実施した。この操作において、操作手順書と現場機器の状態を照合することや、操作前後のスイッチ位置を指差呼称するなどの確実な操作確認が行われていなかった。

- ・保安規定「運転上の制限」に関わる重要な操作については、発電室から点検担当課に操作移管を行わず、発電室が直接操作することとし、その旨、所内ルールに反映した。
- ・今回、確実な操作確認などの基本動作が実施されていなかったことから、全所員(当社社員および協力会社作業員)に対し、基本動作の徹底を図るよう強く指導を行うとともに、点検担当課員に対し、役職者が基本動作に関する指導を行う。
- ・今回の要因の深堀り検討を行い、所内ルールの改善や教育訓練の充実を図る。

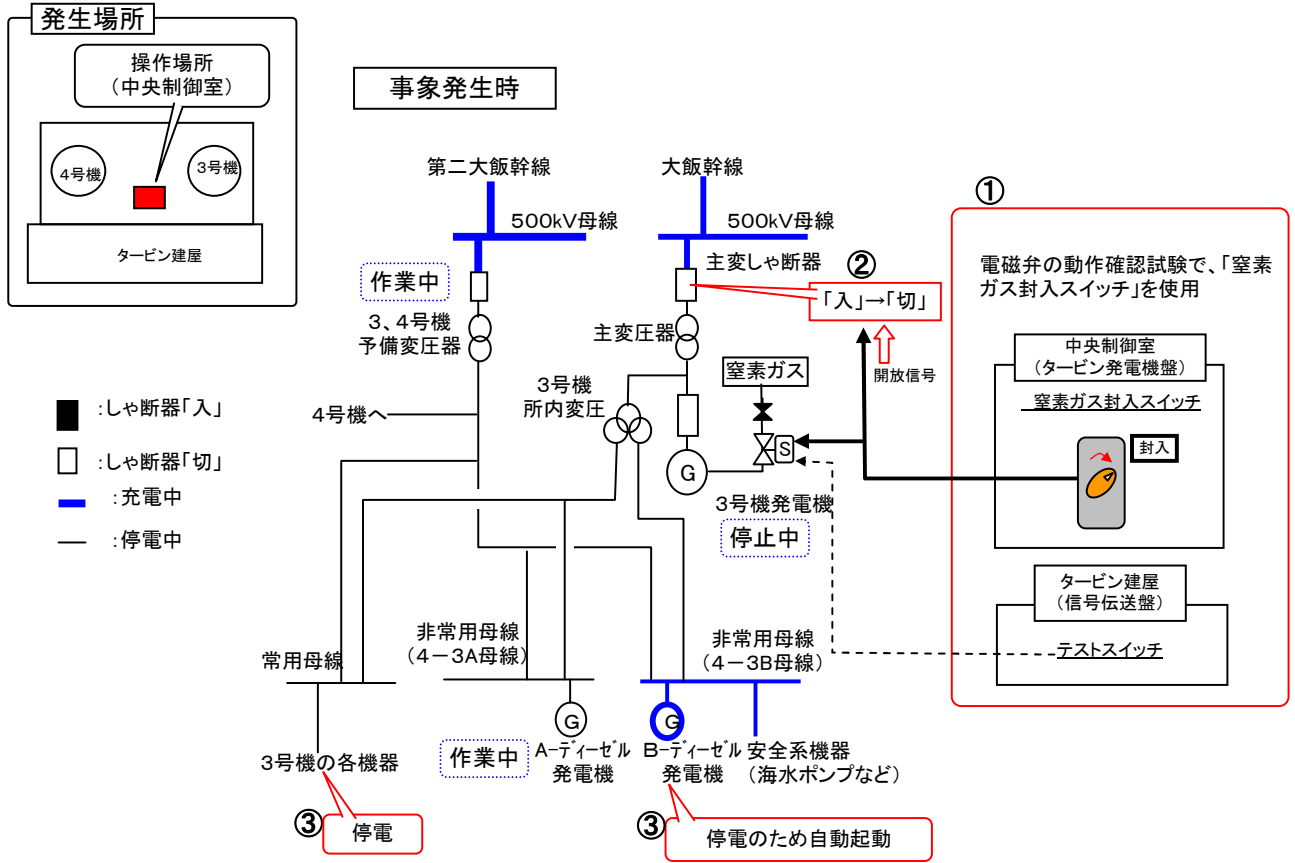
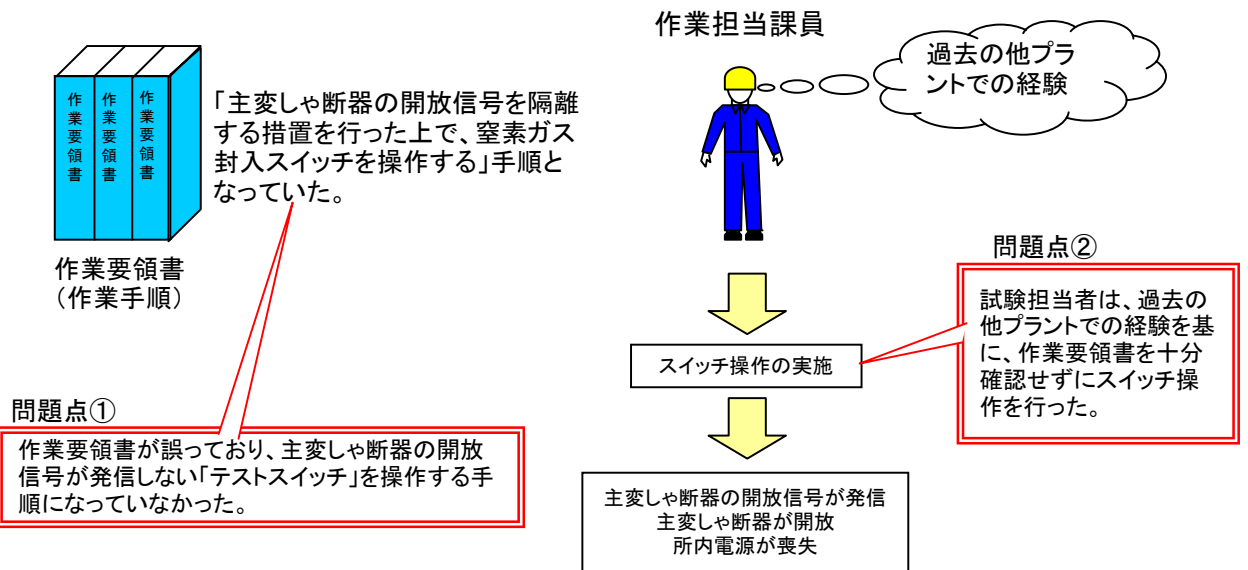
図-8 所内電源喪失に伴う非常用ディーゼル発電機の自動起動

定期検査中の3月18日、発電機室素ガス封入装置の電磁弁の動作確認試験を行っていたところ、送電線から所内電源を供給するために投入されていた主変しゃ断器が開放し、所内電源が喪失するとともにB-1非常用ディーゼル発電機が自動起動した。

調査の結果、当該試験では、テストスイッチを使用する必要があったが、作業員の誤認識、作業要領書の誤記載および作業実施にあたってのチェック機能不足によって、正常な作業がなされていなかった。

対策として、作業要領書の修正、作業着手前の要領書再確認の徹底を行うこととした。
[平成20年3月25日、4月7日 公表済]

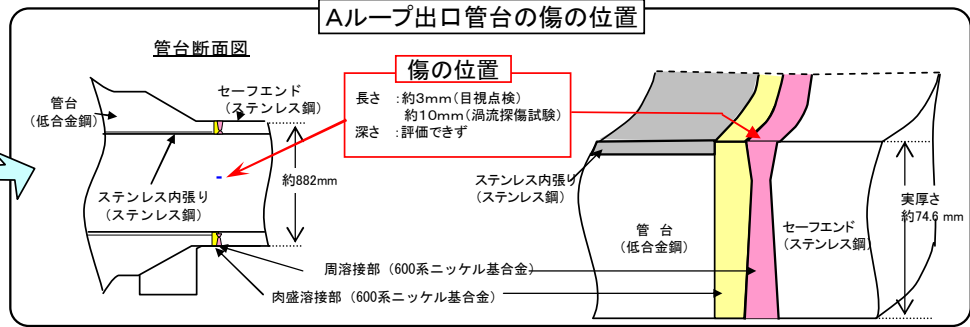
Aループ出口管台の傷の位置

この工事に先立ち、溶接部内面の渦流探傷試験を実施したところ、Aループ出口管台部で有意な信号指示が1箇所認められ、水中カメラによる目視点検で長さ約3mmの傷が認められた。なお、当該箇所以外では有意な信号指示は認められなかった。

目視点検で認められた傷について、超音波探傷試験を実施した結果、傷の深さは特定できなかった。傷の深さを特定するため、工事計画認可申請書の記載板厚を変更し、傷を中心に円弧状に深さ約20.3mmまで削った結果、目視点検で傷が認められず、渦流探傷試験でも有意な信号指示が確認されなくなった。その後、さらに約0.7mm削り、目視点検および渦流探傷試験で傷がないことを確認した。以上の結果、傷があった部分の板厚は約53.6mmとなった。

調査の結果、溶接部の金属境界に沿って深さ方向に進展している割れが認められ、引張り残留応力が生じる切削加工跡が確認されたことから、当該部で応力腐食割れが発生・進展したものと推定された。

対策として、傷を全て削り取った形状にて、ウォータージェットピーニング工事を施工した。なお、次回定期検査で耐食性に優れた690系ニッケル基合金による補修溶接等を実施する予定である。
