平成20年10月31日
原子力安全対策課
(2 0 - 6 9)
<11時記者発表>

敦賀発電所2号機高圧タービンからの蒸気漏れの調査状況について (試験研究機関での調査状況)

高圧タービン回り止めピン等の調査状況図

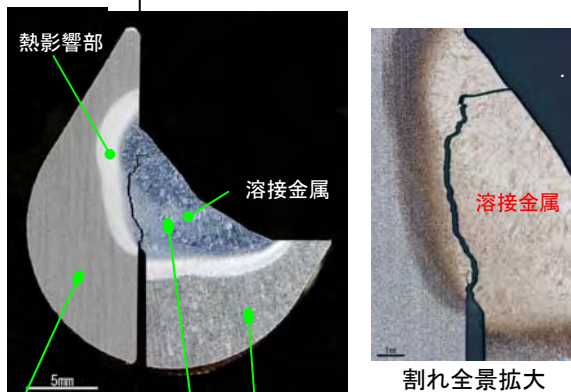
①上部車室（発電機側）回り止めピン

(1) 上部車室（発電機側）の回り止めピンのスミ肉溶接部

- ・割れは、回り止めピンと車室本体とのスミ肉溶接部の全周にわたり溶接部の底部から上部（外表面）に向かって溶接部内を進展しており、その一部が貫通していた。
- ・破面を電子顕微鏡で観察した結果、溶接に伴う割れの一つである低温割れ^{*1}に認められるような筋状模様（擬へき開破面）やブロック状模様（粒界破面）が認められた。
- ・車室や回り止めピン、溶接部の材料組成を分析した結果、低合金鋼およびその溶接部として正常なものであった。
- ・また、硬さ測定をした結果、回り止めピンで平均HV^{*2}約170、車室で平均HV約180で正常な硬さであったが、溶接部ではHV300～450程度と比較的硬い状態のままであった。
- ・溶接部に気泡や溶け込み不良などの溶接欠陥は認められなかった。

A → 【断面マクロ組織観察】

B → 車室 平均HV約180
 回り止めピン 平均HV約170
 溶接部 HV 300~450 程度
 [溶接部は母材と比べ硬い状態のままであった。]

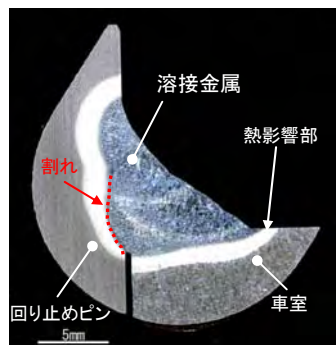
②上部車室（制御装置側）回り止めピン

- ・下部車室の回り止めピン2本および上部車室の空気抜き穴の閉止栓1本についても、上部車室（発電機側）の回り止めピン溶接部と同様な割れの様相が見られ、溶接部の硬さが硬い状態のままであった。
- ・原因調査の一環として採取した上部車室（制御装置側）の回り止めピンでも、外表面に貫通はしていないが、溶接部の底部から上部に向かう割れが認められ、割れの様相や溶接部の硬さで同様な状態が確認された。

【断面マクロ組織観察】

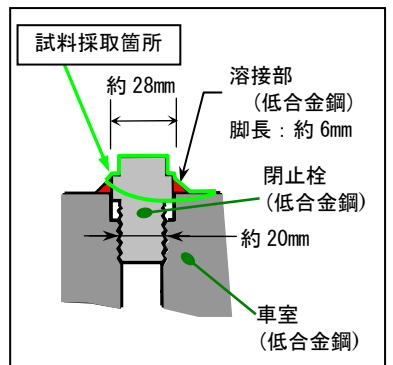
⑤上部車室 空気抜き穴の閉止栓

【断面マクロ組織観察】

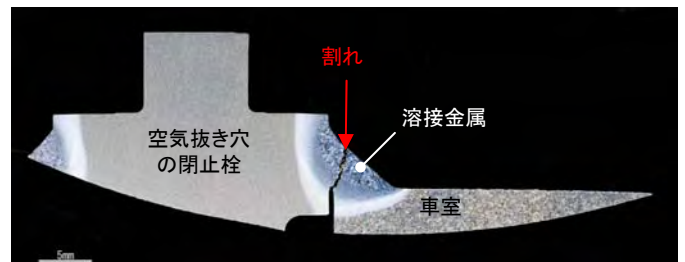
A-Bより車室側溶接金属を見る

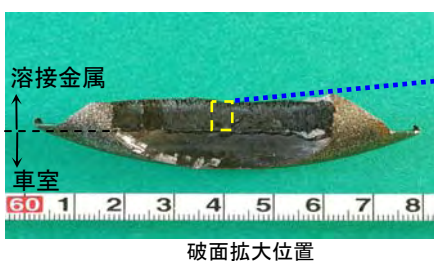
【破面電子顕微鏡観察】

筋状模様 (擬へき開破面)

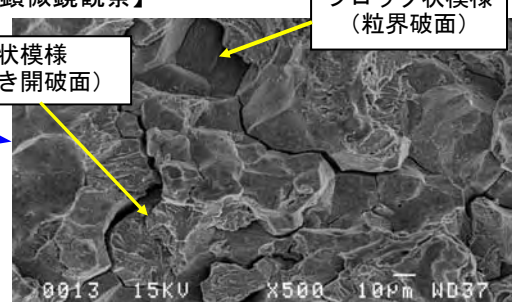
ブロック状模様 (粒界破面)
