## 美浜発電所3号機の原子炉起動と調整運転の開始について (第23回定期検査)

美浜発電所3号機（加圧水型軽水炉；定格電気出力82.6万kW）は、平成20年9月1日から第23回定期検査を実施しているが、11月8日に原子炉を起動し、翌9日に臨界となる予定である。

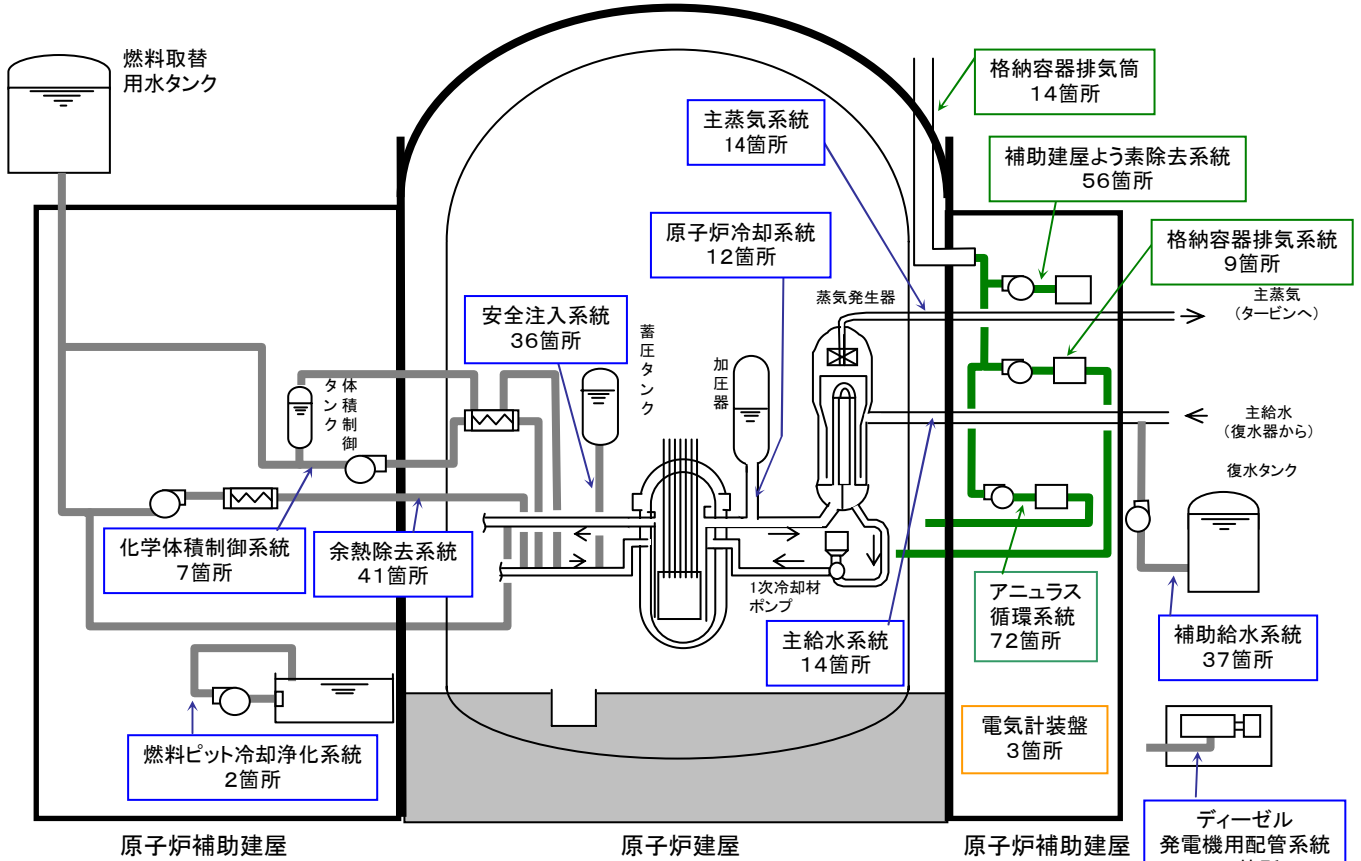
# 図-1 耐震裕度向上工事

既設設備の耐震性を一層向上させるため、原子炉冷却系統などの配管、格納容器排気系統などのダクト、電気計装盤類などの支持構造物を強化した。

配管支持構造物	213箇所
ダクト支持構造物	151箇所
機器他支持構造物	24箇所
合計	388箇所

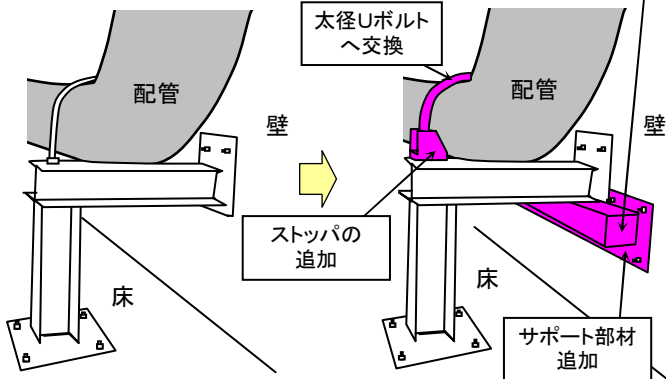
## 安全注入系統配管支持部の強化例

支持部材追加

1次冷却材流量喪失事故などが発生した場合に、冷却水を注入して炉心を冷却する系統

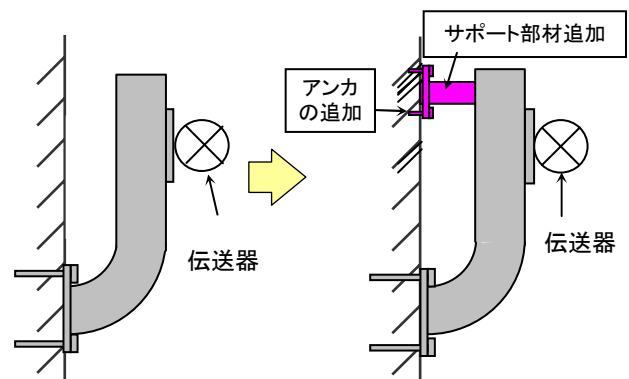
## 伝送器架台の強化例

圧力、流量の値を電気信号に変えて、指示計や警報装置に送る機器

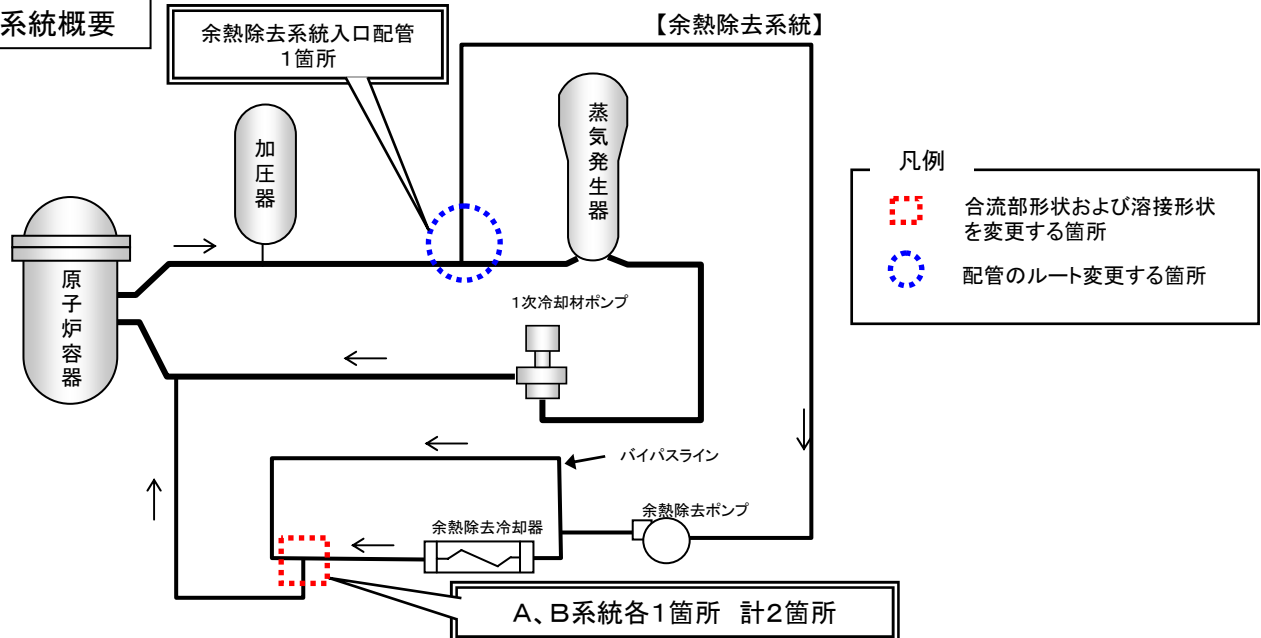
図-2 高サイクル熱疲労割れに係る改善工事

国内外PWRプラントにおける高サイクル熱疲労割れ事象(温度揺らぎによる疲労)を踏まえ、AおよびB余熱除去冷却器バイパスライン合流部の配管2箇所について、高温水と低温水が合流部で衝突している形状から、低温水の流れに高温水が流れ込む(合流型)形状に変更し、熱疲労を抑制するとともに、応力集中が小さい溶接形状に変更した。  
また、A余熱除去システム入口部1箇所について、熱疲労を抑制するため配管ルートを変更した。

現状	取替後
配管の合流部形状および溶接形状を変更する箇所	<p>【余熱除去冷却器バイパスライン合流部の例】</p> <p>合流部形状</p> <p>溶接形状</p>	<p>【取替後】</p> <p>配管の合流部形状および溶接形状を変更することにより、温度ゆらぎの影響を少なくする。</p> <p>溶接裏波を取り除き、応力集中を小さくする。 開先形状を変更(狭く)することにより、溶接残留応力を低減する。</p>
	<p>【余熱除去システム入口配管の例】</p> <p>配管のルート変更する箇所</p>	<p>【取替後】</p> <p>配管ルートを変更し、高温水と低温水の境界位置を曲がり部から外すことで熱疲労割れの懸念を解消する。</p>

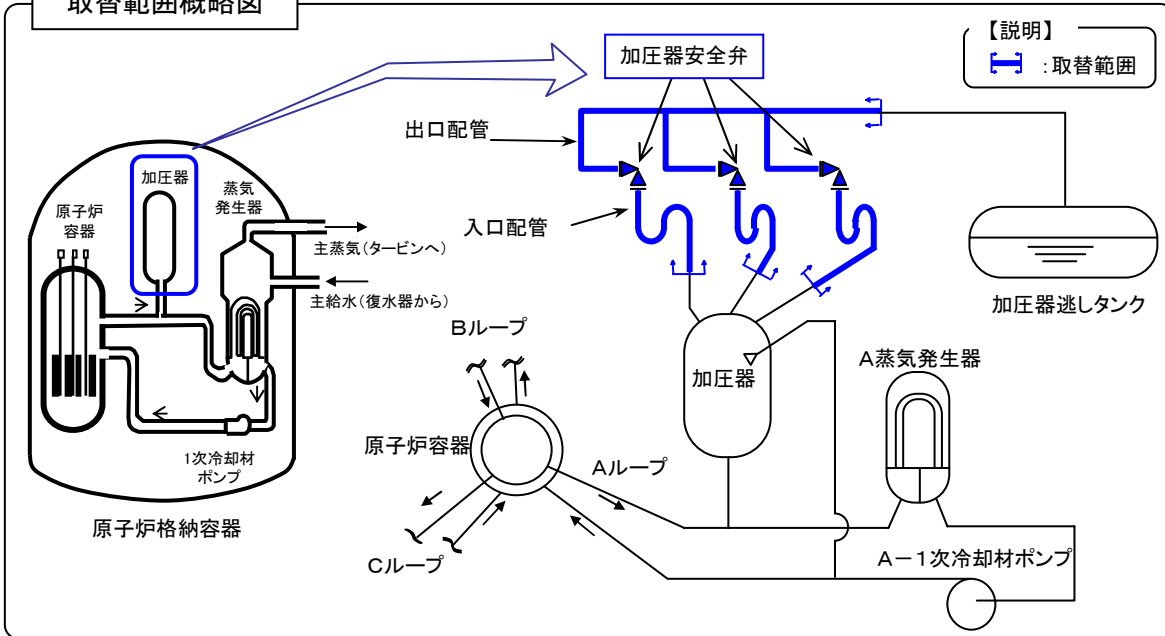
### 図-3 加圧器安全弁他取替工事

加圧器安全弁(全3台)について、保守性向上の観点より、輸入弁から部品調達が容易な国産弁に取り替えた。

なお、取替後の弁は、弁体の位置が従来弁に比べ高くなるなど外形全体が大きくなることから、弁を接続する出入口配管を取り替えた。

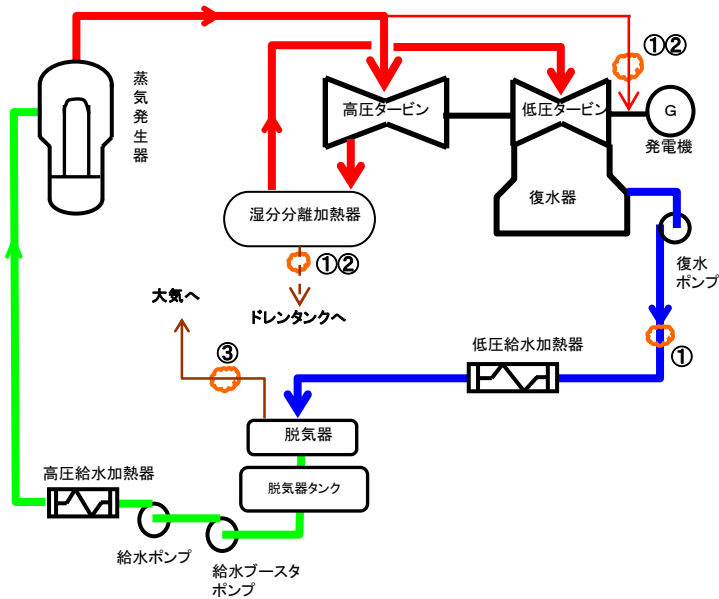
図-4 2次系配管の点検等

今定期検査において、合計1,117箇所について超音波検査(肉厚測定)等を実施した。  
 <超音波検査(肉厚測定):1,085箇所、内面目視点検:32箇所>

必要最小厚さを下回る箇所、および次回定期検査までに必要最小厚さを下回る可能性があると評価された箇所はなかった。

○当初278箇所の配管取り替えを計画していたが、配管取替時の作業性を考慮した部位5箇所を追加、合計283箇所について耐食性に優れたステンレス鋼の配管に取り替えた。

- ① 余寿命10年未満で減肉が確認されたため取り替えた(20箇所)  
 炭素鋼 ⇒ ステンレス鋼 20箇所
- ② 配管取替時の作業性を考慮して取り替えた(24箇所)  
 炭素鋼 ⇒ ステンレス鋼 24箇所  
 [5箇所追加]
- ③ 今後の保守性を考慮して取り替えた(239箇所)  
 炭素鋼 ⇒ ステンレス鋼 239箇所  
 (合計 283箇所)
