## 大飯発電所 4 号機の原子炉起動と調整運転の開始について (第 1 2 回定期検査)

大飯発電所 4 号機（加圧水型軽水炉；定格電気出力118.0万 kW）は、平成20年 9 月 9 日から第 1 2 回定期検査を実施しているが、12月 5 日に原子炉を起動し、翌 6 日に臨界となる予定である。

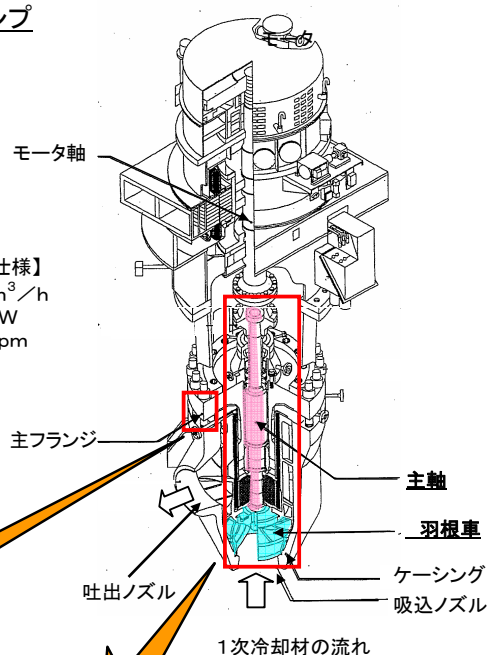
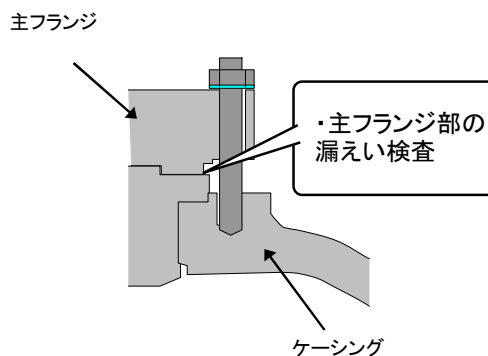
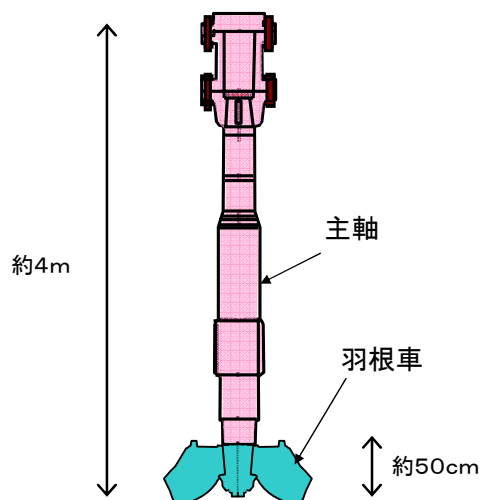
図－1 1次冷却材ポンプ供用期間中検査工事

4台ある1次冷却材ポンプのうちD号機について、主軸や羽根車の目視検査や浸透探傷検査を実施するとともに、供用期間中検査として、主フランジ部の漏えい検査を実施し健全性を確認した。

主軸・羽根車の目視検査、および浸透探傷検査

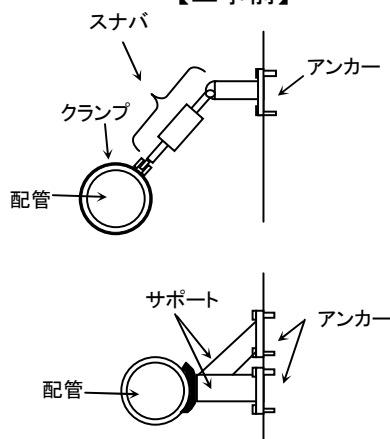
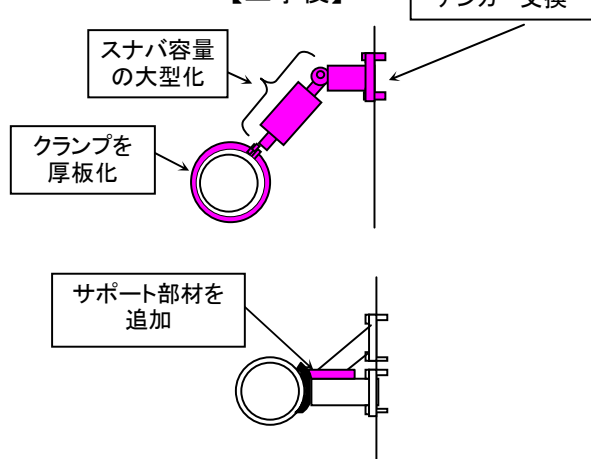
図－2 耐震裕度向上工事

既設設備の耐震性を一層向上させるため、原子炉冷却系統、安全注入系統、余熱除去系統、主蒸気系統の配管支持構造物29箇所を強化した。

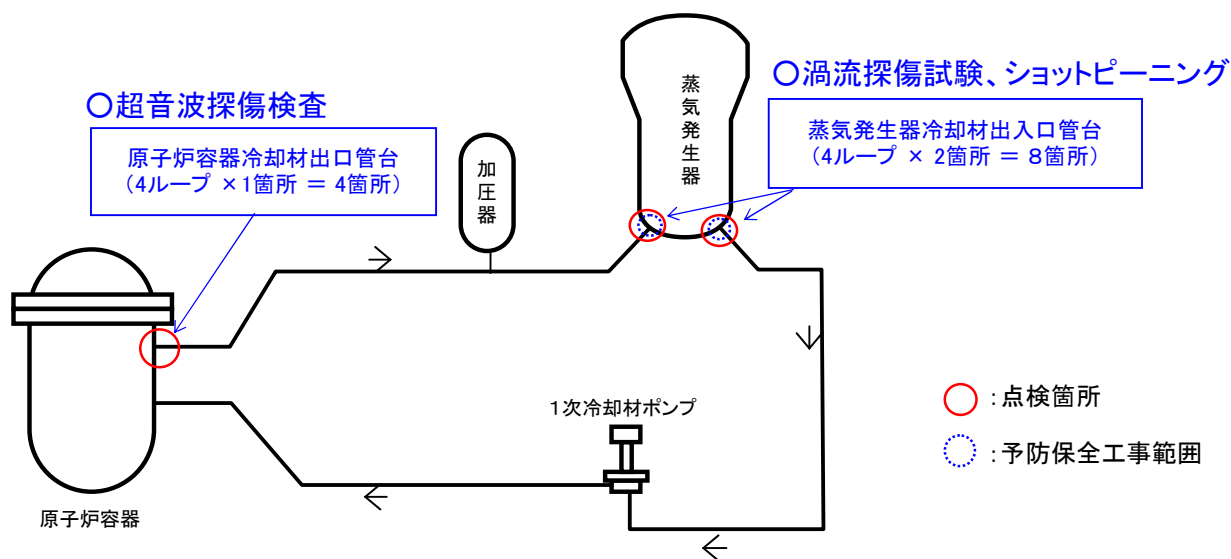
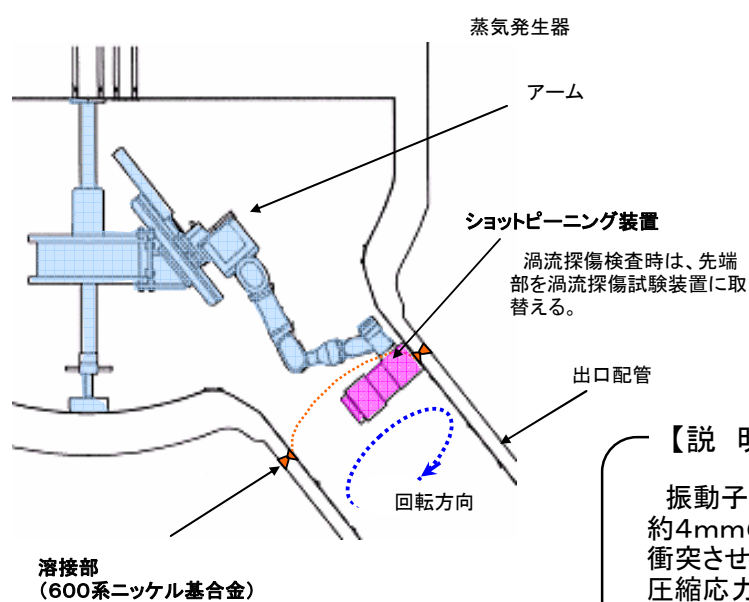
図－3 600系ニッケル基合金溶接部の応力腐食割れに係る点検・予防保全工事

国内外PWRプラントにおける600系ニッケル基合金溶接部の応力腐食割れ事象を踏まえ、蒸気発生器出入口管台の溶接部について、渦流探傷試験を実施するとともに、予防保全工事として溶接部表面の残留応力を低減するため、ショットピーニング工事を実施した。

また、大飯発電所3号機の原子炉容器出口管台溶接部で傷が確認された事象を踏まえ、原子炉容器の出口管台溶接部について、超音波探傷検査を実施し異常のないことを確認した。

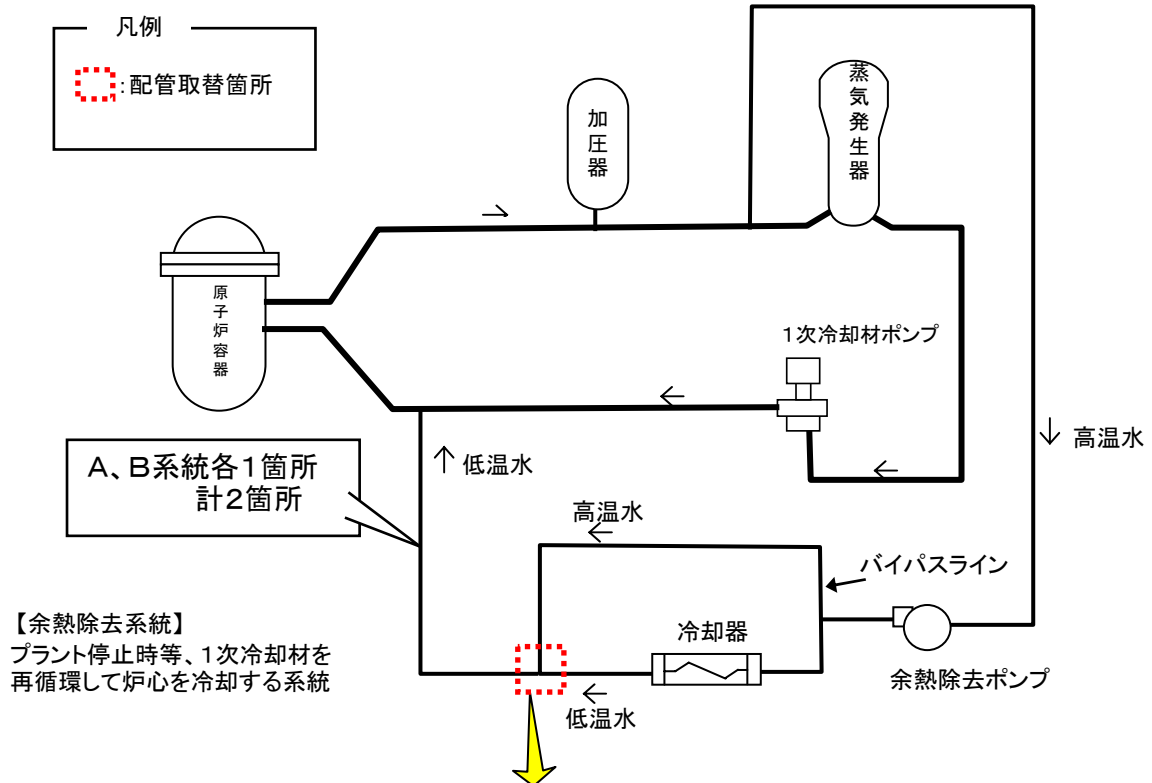
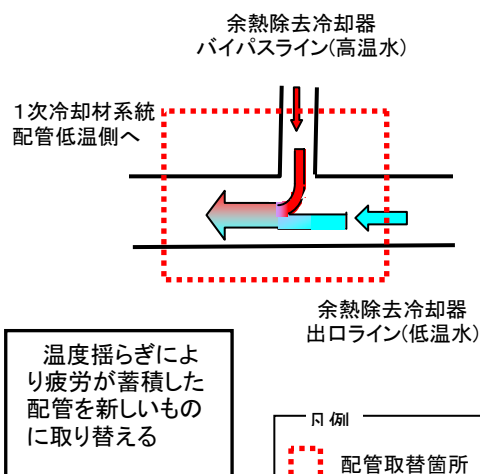
## 図-5 高サイクル熱疲労割れに係る対策工事

国内外PWRプラントにおける高サイクル熱疲労割れ事象(温度ゆらぎによる疲労)を踏まえ、AおよびB余熱除去冷却器バイパスライン合流部の配管2箇所について、応力集中が小さい溶接形状のものに取り替えた。

配管内面に溶接裏波が突起部として存在することで、当該部に応力が集中する

- ・溶接裏波を取り除き、応力集中を小さくする
- ・開先形状(狭開先)を変更することにより、溶接残留応力を低減する

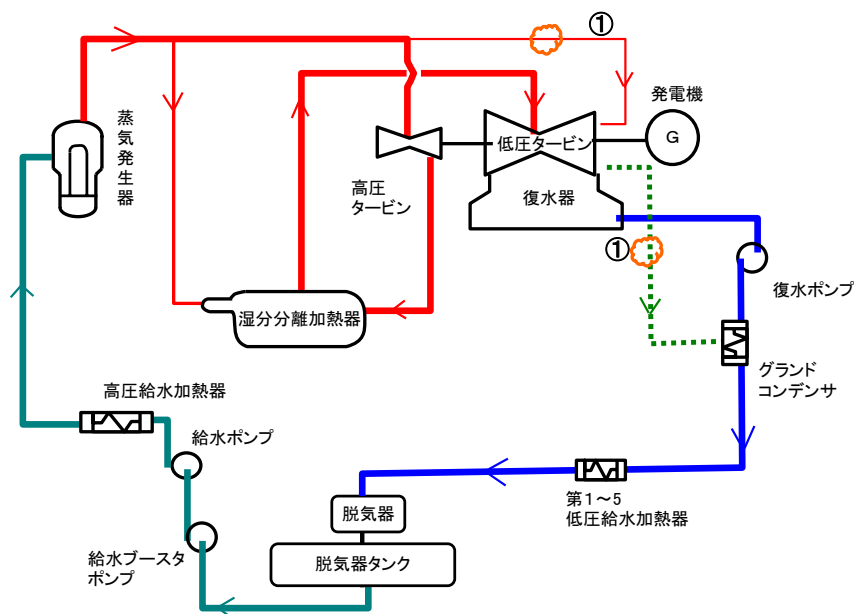
図-6 2次系配管の点検等

今定期検査において、合計989箇所について超音波検査(肉厚測定)等を実施した。  
(超音波検査(肉厚測定):947箇所、内面目視点検:42箇所)

○必要最小厚さを下回る箇所、および次回定期検査までに必要最小厚さを下回る可能性があると評価された箇所はなかった。

○今後の保守性を考慮し、115箇所の配管を耐食性に優れたステンレス鋼もしくは低合金鋼の配管に取り替えた。

① 今後の保守性を考慮して取り替えた。  
(115箇所)

炭素鋼 ⇒ ステンレス鋼 16箇所  
炭素鋼 ⇒ 低合金鋼 99箇所

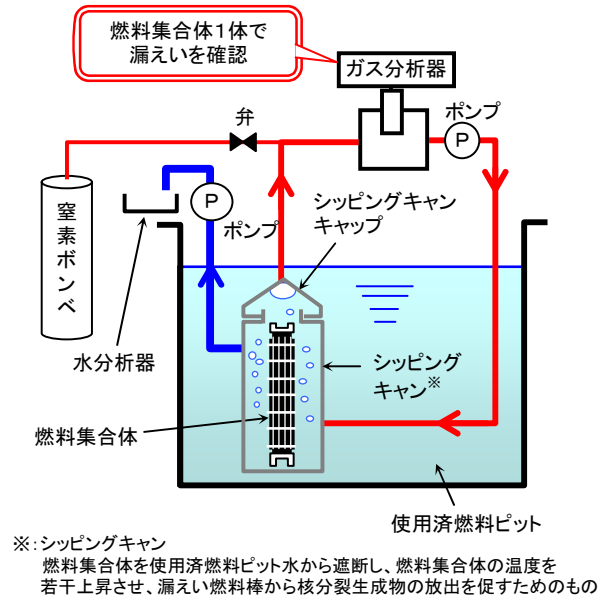
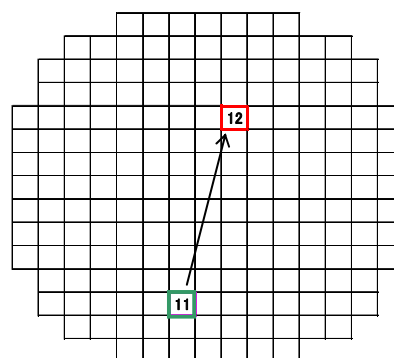
このため、今定期検査において、燃料集合体全数（193体）のシッピング検査<sup>※2</sup>を実施した結果、1体の燃料集合体で漏えいが確認された。当該燃料集合体1体について詳細調査を実施した結果、燃料棒に偶発的に微小孔（ピンホール）が発生したものと推定された。

漏えい燃料集合体が原子炉内で装荷されていた位置

当該燃料集合体は、再使用しない。また、知見拡充のため、試験研究施設へ搬出し、詳細な調査を実施する予定である。

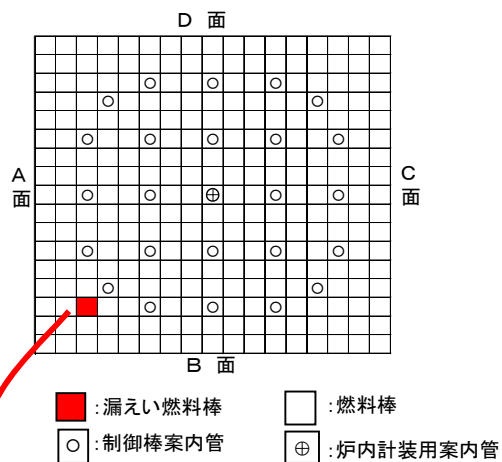
## ○超音波による調査結果

漏えい燃料棒1本を確認
