高浜発電所4号機の原子炉起動と調整運転の開始について (第18回定期検査)

高浜発電所4号機(加圧水型軽水炉;定格電気出力87.0万kW)は、平成20年8月23日から第18回定期検査を実施しているが、12月22日に原子炉を起動し、翌23日に臨界となる予定である。

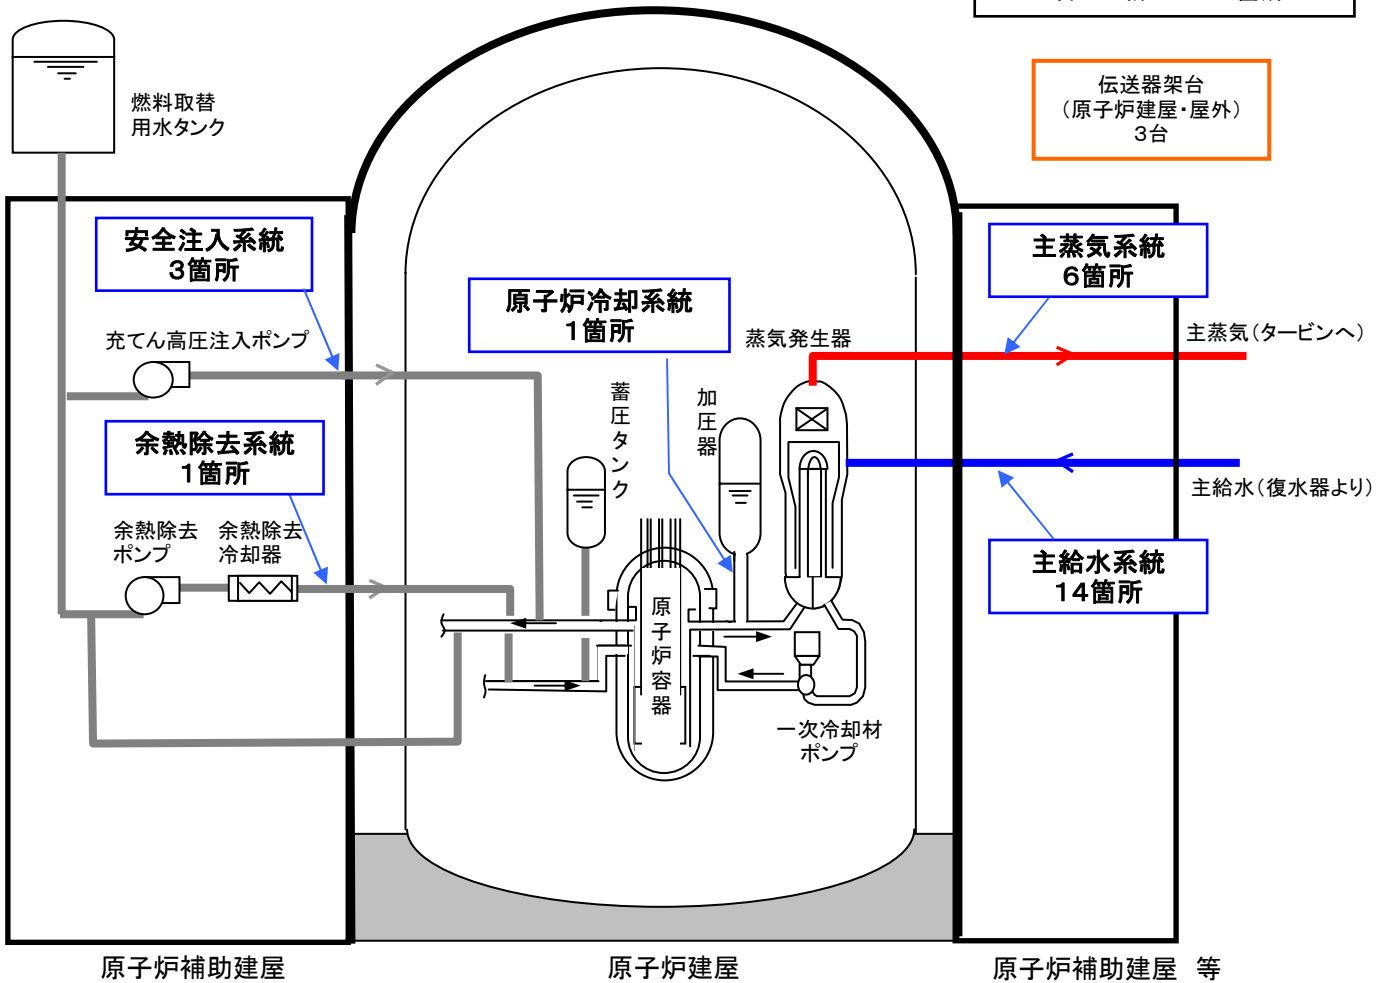
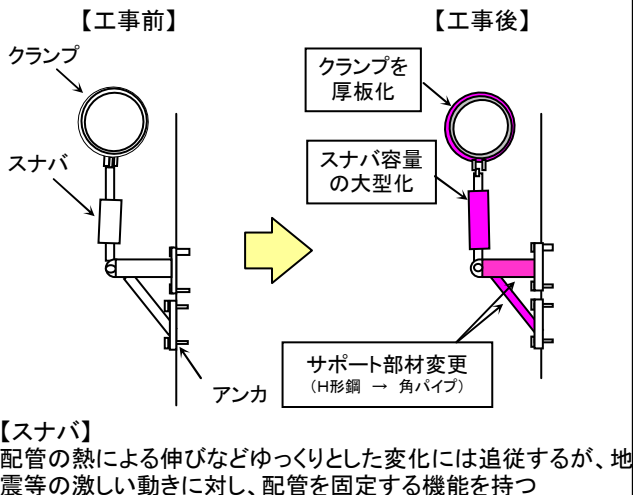
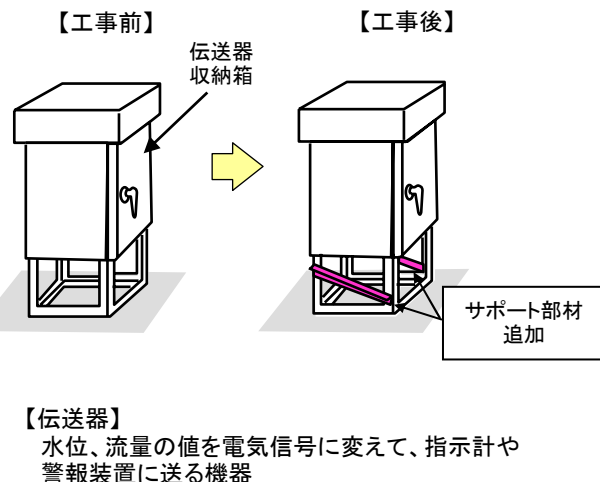
図-1 耐震裕度向上工事

- (1) 耐震裕度向上工事 (図-1参照)
既設設備の耐震性を一層向上させるため、伝送器および、安全注入系統や余熱除去系統などの配管の支持構造物28箇所の強化工事を実施した。

配管支持構造物	25箇所
伝送器支持構造物	3箇所
合計	28箇所

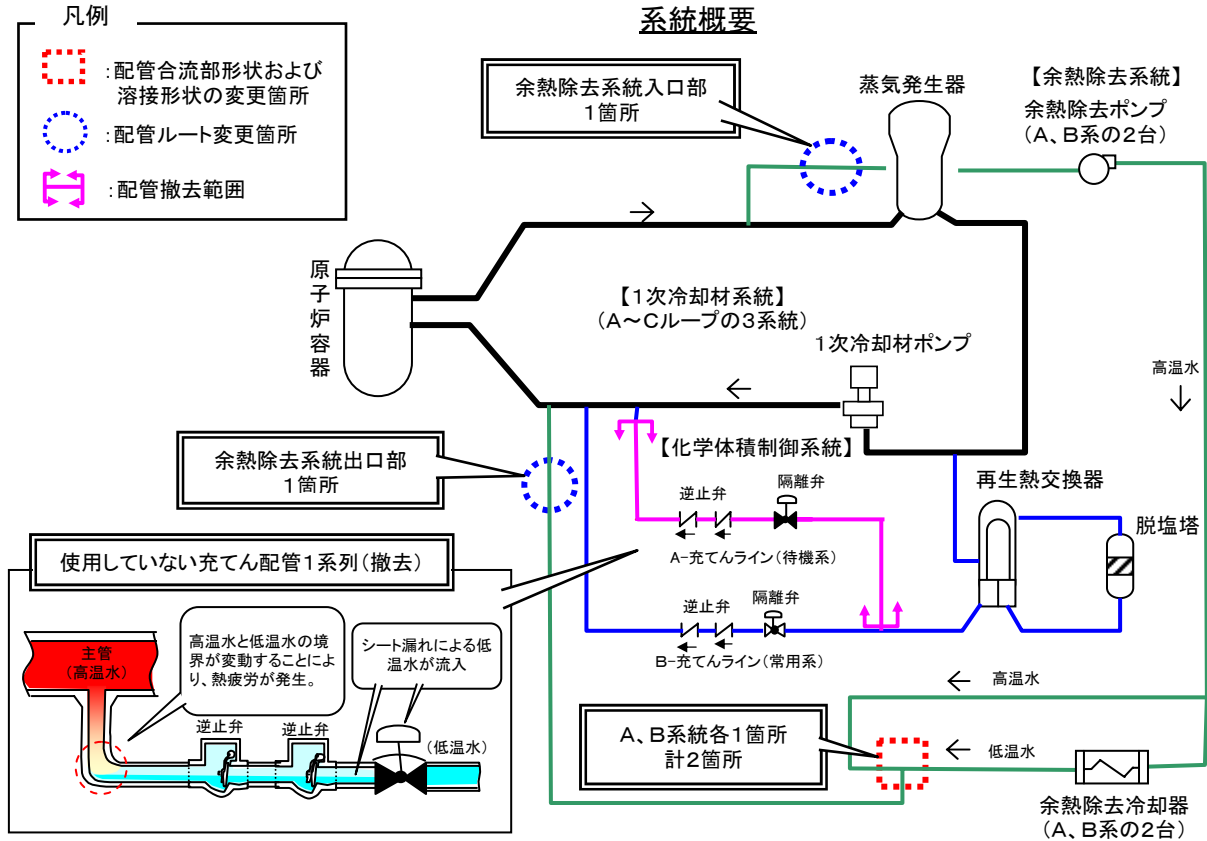
図-2 高サイクル熱疲労割れに係る対策工事

- (2) 高サイクル熱疲労割れに係る対策工事 (図-2参照)
国内外PWRプラントにおける高サイクル熱疲労割れ事象(温度揺らぎによる疲労)を踏まえ、対策工事を実施した。
2系列ある充てん配管のうち、熱疲労が発生しやすい、使用していない系列の充てん配管、隔離弁等を撤去した。
AおよびB余熱除去冷却器バイパスライン合流部の2箇所について、熱疲労が抑制できる合流部形状に変更するとともに、応力集中が小さい溶接形状に変更した。また、余熱除去系統入口部1箇所と出口部1箇所において、熱疲労を抑制するため配管ルートを変更した。

国内外PWRプラントにおける高サイクル熱疲労割れ事象(温度ゆらぎによる疲労)を踏まえ、対策工事を実施した。2系列ある充てん配管のうち、1系列の充てん配管、隔離弁等を撤去した。AおよびB余熱除去冷却器バイパスライン合流部の2箇所について、合流部および溶接の形状を変更した。A余熱除去系統入口部1箇所と出口部1箇所について、配管ルートを変更した。

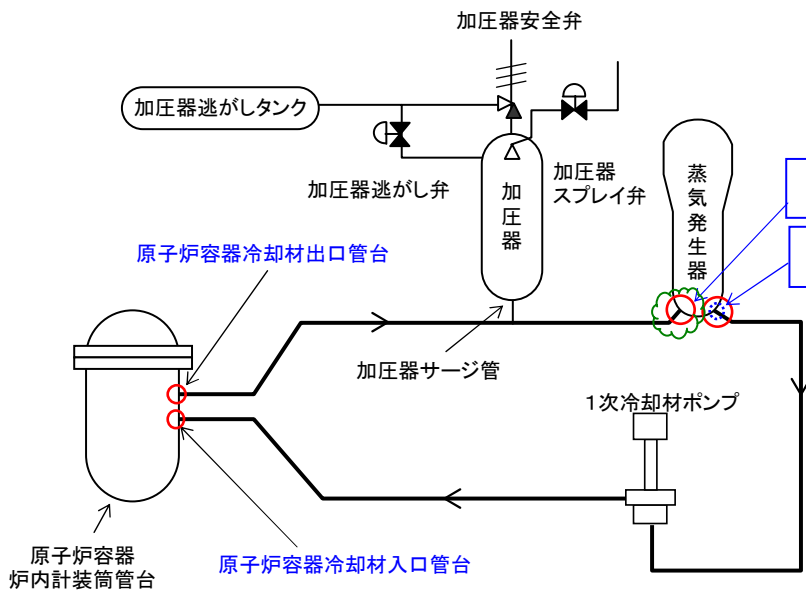
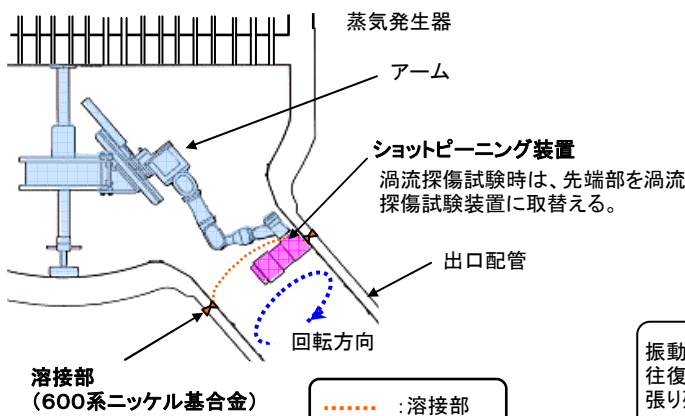
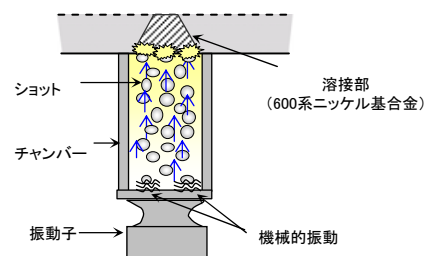
図-3 600系ニッケル基合金溶接部の応力腐食割れに係る点検・予防保全工事

国内外PWRプラントでの応力腐食割れ事象を踏まえ、600系ニッケル基合金が使用されている原子炉容器冷却材出入口管台および蒸気発生器出入口管台の溶接部について、超音波探傷検査や渦流探傷試験を実施した。

その結果、蒸気発生器入口管台の溶接部において、渦流探傷試験で応力腐食割れによる傷が認められたことから、補修工事を施工した（3ページの6(1)を参照）。また、その他の部位については、異常は認められなかった。

国内外PWRプラントにおける応力腐食割れ事象を踏まえ、600系ニッケル基合金が使用されている原子炉容器冷却材出入口管台、蒸気発生器出入口管台の溶接部について、超音波探傷検査や渦流探傷試験を実施した。
 その結果、蒸気発生器入口管台の溶接部において、応力腐食割れによる傷が認められたことから、補修工事（傷を除去した上で、690系ニッケル基合金で肉盛溶接）を施工した。また、その他の部位については、異常がないことを確認した。
 予防保全対策として、蒸気発生器出口管台の溶接部については、ショットピーニング工事を施工した。

予防保全対策として、蒸気発生器出口管台の溶接部については、溶接部表面の残留応力を低減させるため、ショットピーニング工事^{*1}を施工した。

振動子の機械的振動によって、ショット(直径約4mmの金属球)を往復運動させて出口管台溶接部に衝突させ、金属表面近傍の引張り残留応力を圧縮応力に変化させる。

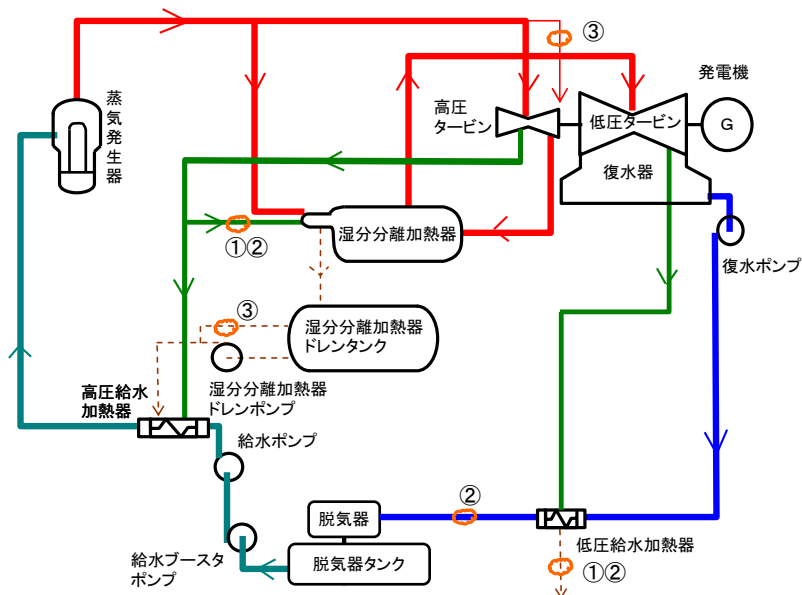
図-4 2次系配管の点検等

①関西電力(株)の定めた「2次系配管肉厚の管理指針」に基づき、2次系配管1,619箇所について超音波検査（肉厚測定）を実施した結果、必要最小厚さを下回る箇所および次回定期検査までに必要最小厚さを下回る可能性があるとして評価された箇所はなかった。

○必要最小厚さを下回る箇所および次回定期検査までに必要最小厚さを下回る可能性があるとして評価された箇所はなかった。

- ① 余寿命5年未満で減肉が確認されたため取り替えた(2箇所)
炭素鋼 ⇒ ステンレス鋼 1箇所
炭素鋼 ⇒ 低合金鋼 1箇所
- ② 余寿命5年以上であるが減肉が確認されたため取り替えた(48箇所)
炭素鋼 ⇒ ステンレス鋼 46箇所
炭素鋼 ⇒ 低合金鋼 2箇所
- ③ 配管の保守性を考慮して取り替えた(213箇所)
炭素鋼 ⇒ ステンレス鋼 193箇所
炭素鋼 ⇒ 低合金鋼 20箇所

②過去の点検で減肉が確認された部位など263箇所の配管を耐食性に優れたステンレス鋼や低合金鋼に取り替えた。

○今定期検査開始時に計画していた263箇所の配管について、炭素鋼から耐食性に優れたステンレス鋼又は低合金鋼に取替えた。

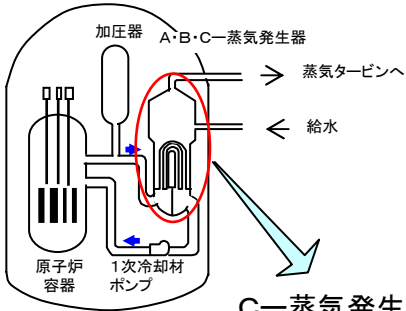
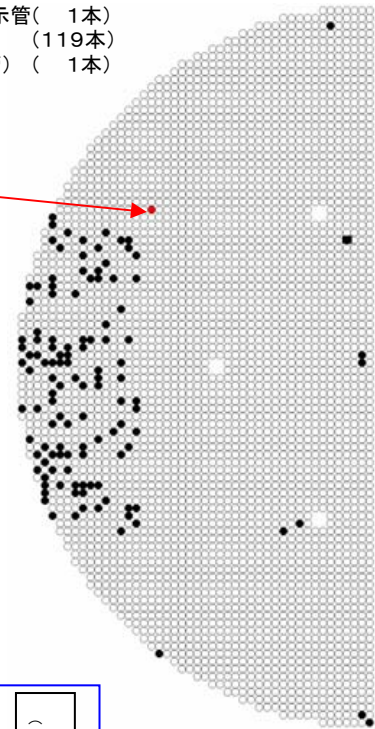
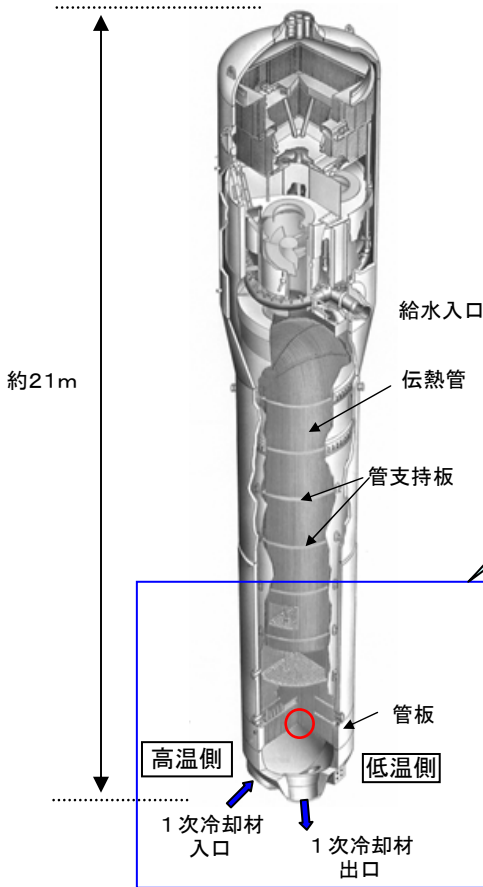
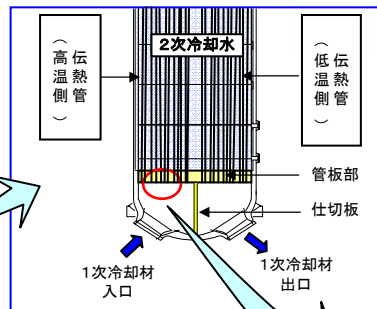
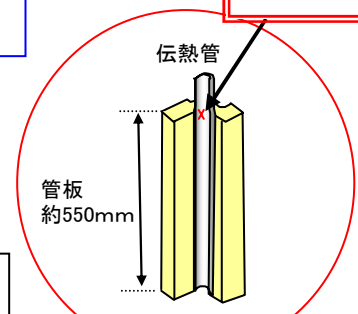
図-5 蒸気発生器伝熱管の渦流探傷検査における有意な信号指示について

蒸気発生器3台の伝熱管全数（既施栓管を除く計9,758本）について、渦流探傷検査を実施した結果、C－蒸気発生器の伝熱管1本で高温側管板拡管部に、有意な欠陥信号が認められた。

原因は、過去の調査結果から、蒸気発生器製作時に伝熱管を管板部で拡管する際、伝熱管内面で局所的に大きな引張り応力が残留し、これと

運転時の内圧とが相まって、伝熱管内面で応力腐食割れが発生したものと推定した。

対策として、当該伝熱管を使用しないこととし、閉止栓（機械式栓）を施工した。

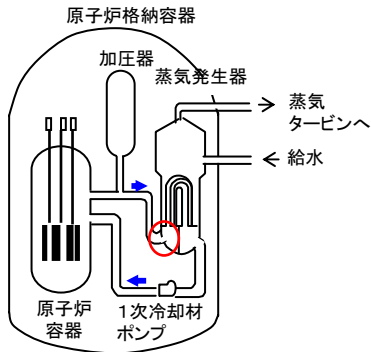
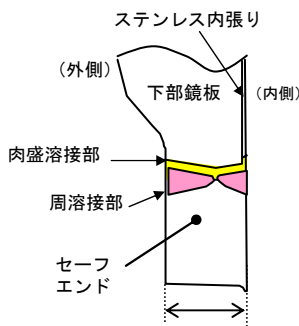
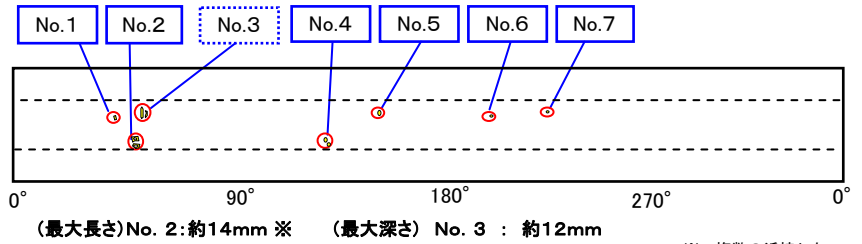
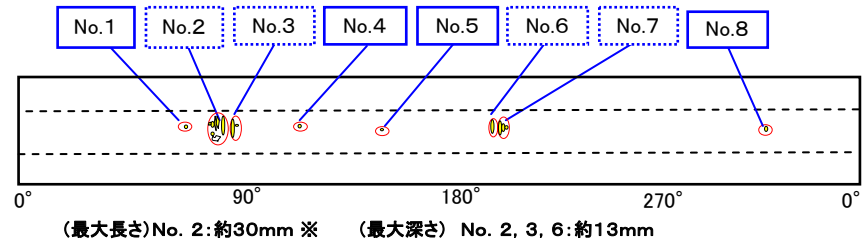
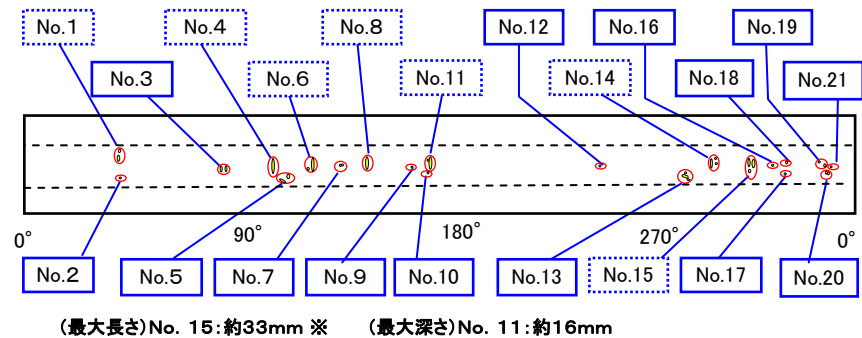
図-6 蒸気発生器入口管台溶接部での傷について

蒸気発生器（全3台）の1次冷却材入口管台の600系ニッケル基合金溶接部の応力腐食割れ予防保全工事のため、当該溶接部内面について渦流探傷試験を実施したところ、A、BおよびC号機の入口管台溶接部で有意な信号指示が合計36箇所で見られた。信号指示が見られた箇所を超音波探傷試験したところ、最大深さが約16mmと評価された。

当該箇所の型取観察等を実施した結果、傷に複数の枝分かれや折れ曲がりの特徴が見られ、グラインダによる研磨加工が見られた。このことから、敦賀発電所2号機での調査結果と同様、応力腐食割れの感受性のある600系ニッケル基合金溶接部で、高温の1次冷却材水質環境、グラインダ加工による引張り残留応力が重畳して発生した応力腐食割れであると推定された。

A号機: 約76.6mm, B号機: 約77.5mm, C号機: 約76.8mm
(工事計画書記載値: 66.5mm)
