敦賀発電所2号機 高圧タービンからの蒸気漏れの原因と対策について

高圧タービンからの蒸気漏れの原因と対策

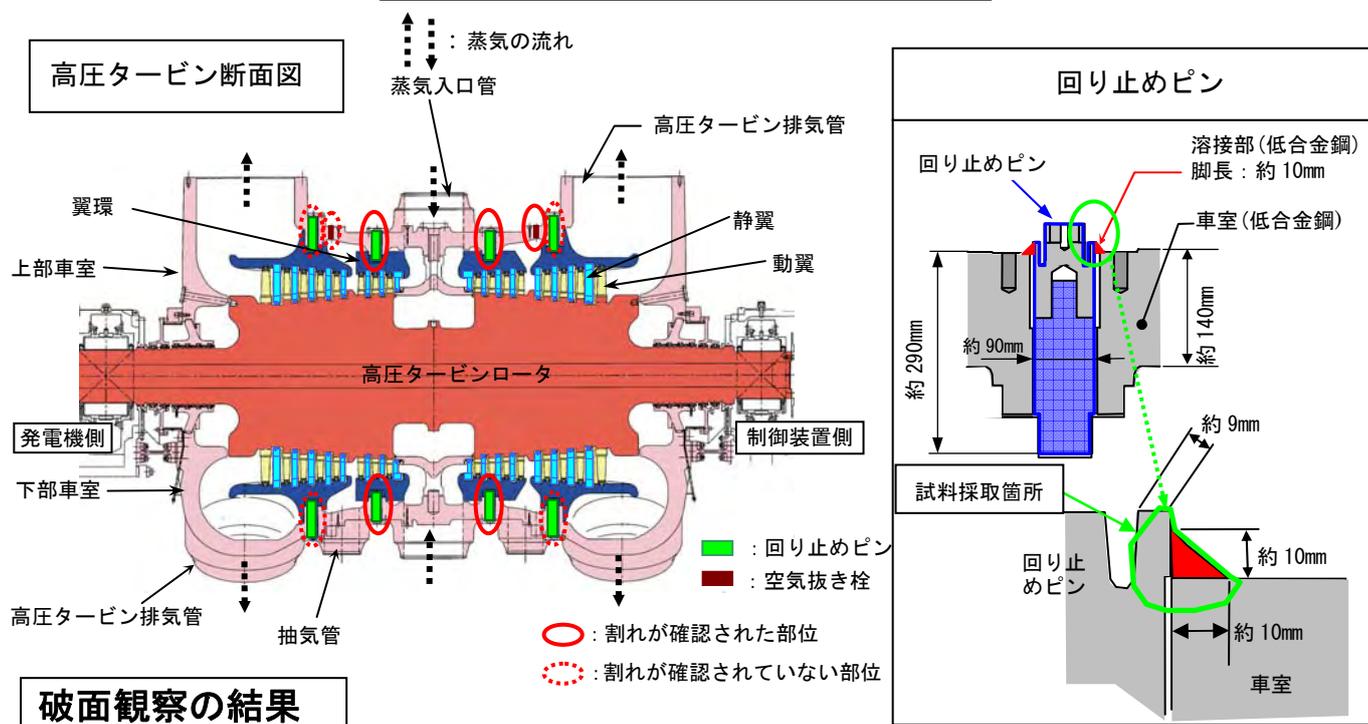
傷が確認された溶接部を切り取り、試験研究機関にて詳細調査したところ、割れは全て溶接部底部から外表面に向かって貫通し、破面を観察した結果、溶接部での低温割れ^{*1}に認められる筋状模様(擬へき開破面)やブロック状模様(粒界破面)が確認された。また、調査のため採取した上部車室(制御装置側)の回り止めピンでも、溶接部外表面に傷は認められていないが、底部から上部に向かう割れが認められ、割れの様相は同様な特徴が認められた。

なお、硬さ測定の結果、溶接部は母材部に比べ非常に硬い状態であった。

破面観察の結果

高圧タービンの回り止めピン	再現試験の回り止めピン
断面マクロ組織観察結果	<p>溶接部 (HV 300~450 程度)</p> <p>熱影響部</p> <p>溶接部は母材と比べ硬い状態のままであった</p> <p>溶接金属</p> <p>回り止めピン (平均 HV 約 170)</p> <p>車室 (平均 HV 約 180)</p>	<p>回り止めピン</p> <p>溶接金属 (HV 330~430 程度)</p> <p>割れ</p> <p>模擬車室</p>
断面マクロ組織観察結果 (割れ全景拡大)	<p>外表面</p> <p>回り止めピン</p> <p>割れ</p> <p>溶接金属</p> <p>車室</p>	<p>外表面</p> <p>回り止めピン</p> <p>割れ</p> <p>溶接金属</p> <p>模擬車室</p>
破面電子顕微鏡観察	<p>筋状模様 (擬へき開破面)</p> <p>ブロック状模様 (粒界破面)</p> <p>0013 15KV X500 10µm WD37</p>	<p>筋状模様 (擬へき開破面)</p> <p>ブロック状模様 (粒界破面)</p> <p>5331 25KV X500 10µm WD38</p>

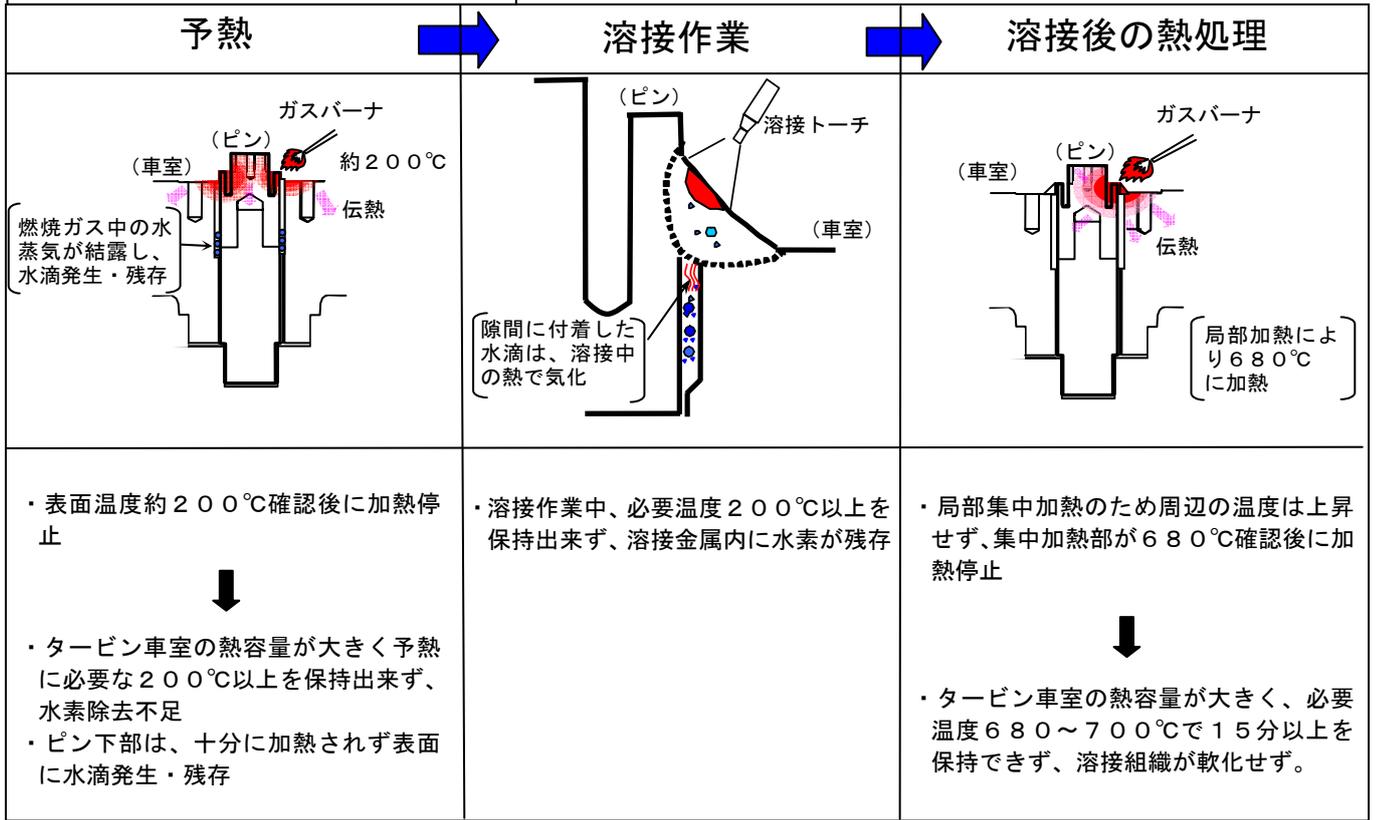
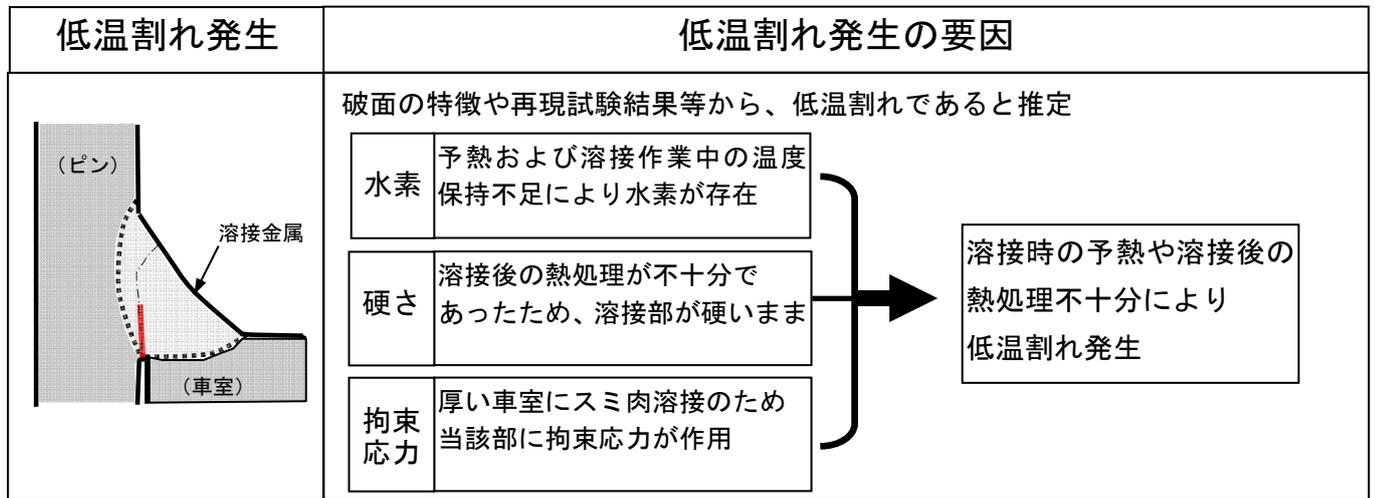
低温割れの推定メカニズム

- ・溶接前の予熱および溶接中の温度保持が不足し、水素が存在していた。
- ・溶接後の熱処理が不十分であったため、溶接組織が硬いままであった。
- ・板厚の厚い車室にピン等を挿入してスミ肉溶接を行っており、溶接後、当該部には拘束応力が作用していた。

以上のことから、回り止めピン等の溶接部で発生した割れは、溶接時の熱処理が不十分であったことが原因で発生した低温割れと推定された。

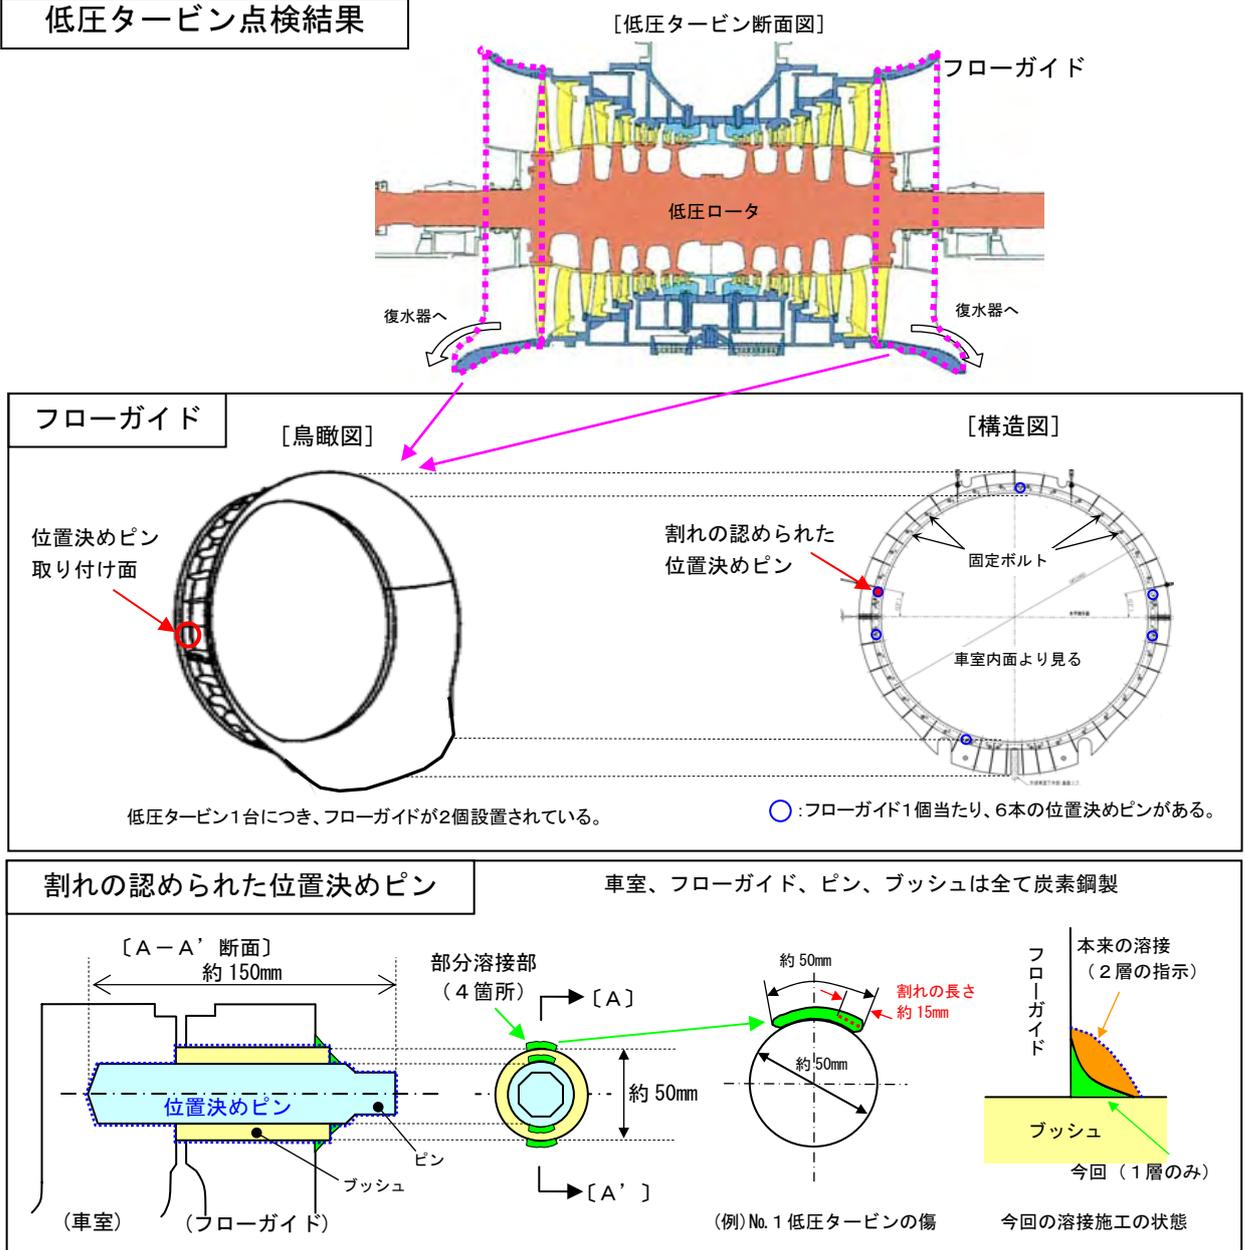
低圧タービン点検結果

今定期検査では3台ある低圧タービンも新しい設計のものに取り替えていることから、念のため低圧タービン車室（炭素鋼製）のスミ肉溶接部324箇所について点検した結果、低温割れは確認されませんでした。部分的にスミ肉溶接している位置決めピンの溶接終端部2箇所です。小さな割れが認められたため、これらの溶接部は全て溶接をやり直すこととしました。

割れが認められたのは、低圧タービンの排気を復水器に導くために車室の両端部に設置している案内板（フローガイド）を、車室に取り付ける際の位置決めピンのスミ肉溶接部2箇所（No.1およびNo.2の低圧タービン各1箇所）の溶接終端部です。

調査の結果、当該部の溶接は2層で溶接すべきところ、割れた箇所は1層で溶接されており、溶接金属の量が少なく冷却が早く進んだことで、溶接終端部で割れが発生したものと推定されました。なお、当該部は炭素鋼製であり、溶接部の厚さが規格で定められた値より小さいため、溶接前後の熱処理は不要な部位です。

対策として、位置決めピン全36本（溶接部全144箇所）について溶接をやり直します。
